Zpráva o úseku

Úsek	Horní Šachta	Š1	Číslo prohlídky	1
Š1 Š2	Spodní Šachta	Š2	Datum prohlídky	10.9.2019
	Směr prohlídky	ve směru toku

Videopásky	1/1	Místo	Osoblaha
Videos.-začáte		Doména	Stoka A
Videos.-konec		Ulice	Náměstí
Důvod insp.	Zajištění důkazů	Vlastník	
Druh monitor.	Optická prohlídka	Operátor	Kotrnc
Č. kanálu		Přítomen	
Rok výroby		Poloha	Zeleň
Tvar profilu	Kruhový profil	Kanalizěni systém	Smíšená kanalizace
Výška	300 mm	Materiál	Beton
Šířka (DN)	300 mm	Vnitřní ochrana	
Délka trubky		Poznámka	
Délka úseku	21,50 m	Kategorie	Provoz
Délka prohlídky	21,50 m

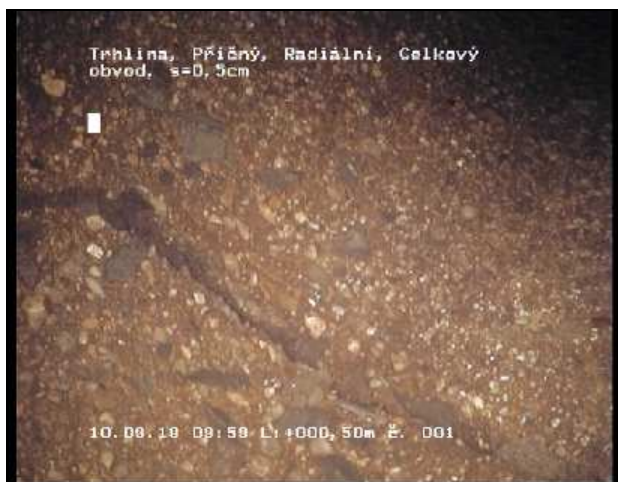
Foto 001 Videopáska: 1/1
Stav RQ-- 0,30 m

Trhlina, Příčný, Radiální, Celkový obvod, Šířka trhliny = 0,50cm

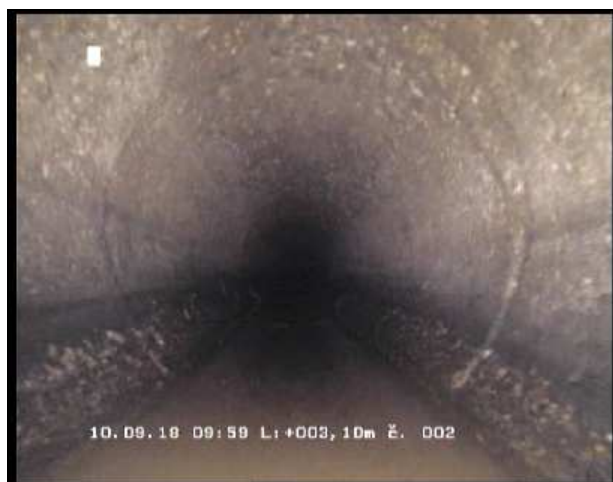
Foto 004 Videopáska: 1/1
Stav LB-U 3,10 m 5 - 7 Uhr

Odchylka polohy, Vyhnutí a Prohnutí, Dno, Vyhnutí = 3cm; V délce od 3,10 do 8,50m

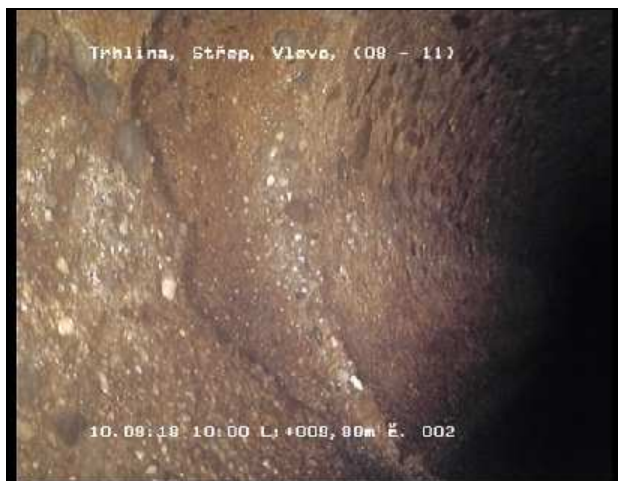
Foto 002 Videopáska: 1/1
Stav RS-L 9,80 m 8 - 11 Uhr

Trhlina, Střep, Vlevo

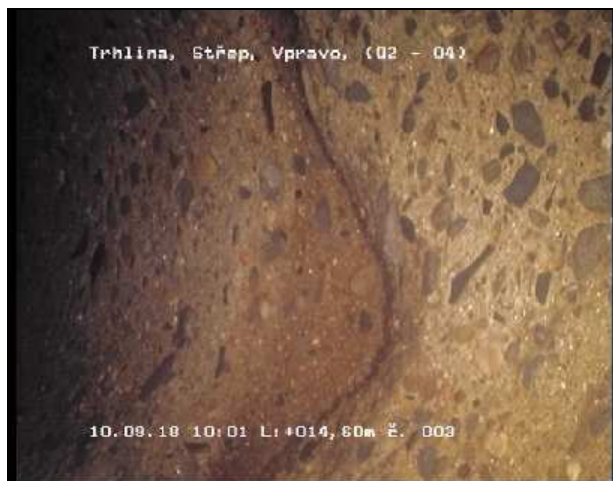
Foto 003 Videopáska: 1/1
Stav RS-R 14,60 m 2 - 4 Uhr

Trhlina, Střep, Vpravo

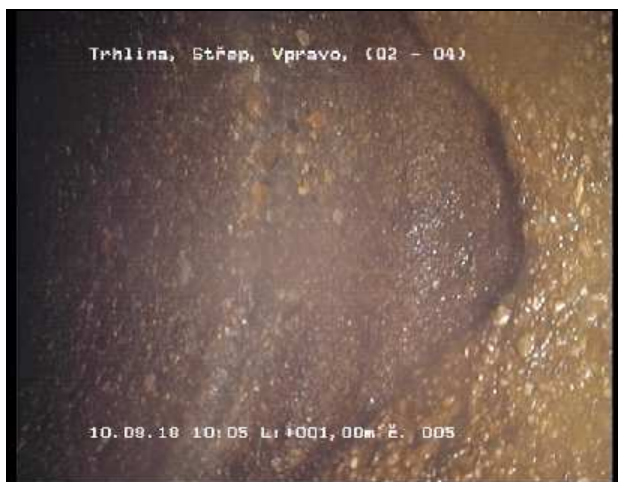
Foto 005 Videopáska: 1/2
Stav RS-R 1,00 m 2 - 4 Uhr
Trhlina, Střep, Vpravo

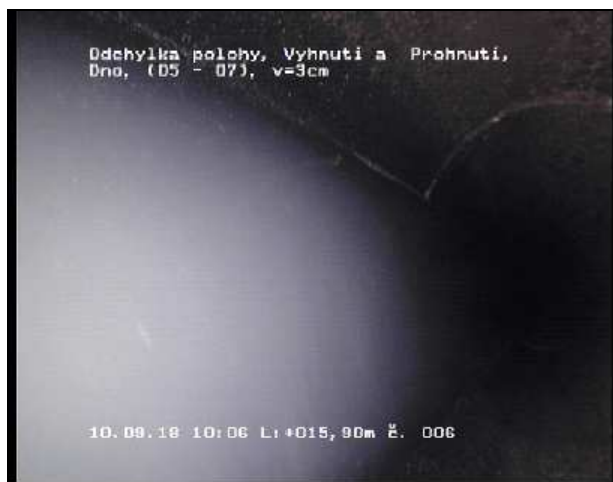
Foto 006 Videopáska: 1/2
Stav LB-U 15,90 m 5 - 7 Uhr
Odchylka polohy, Vyhnutí a Prohnutí, Dno, Vyhnutí = 3cm; V délce od 15,90 do 18,70m

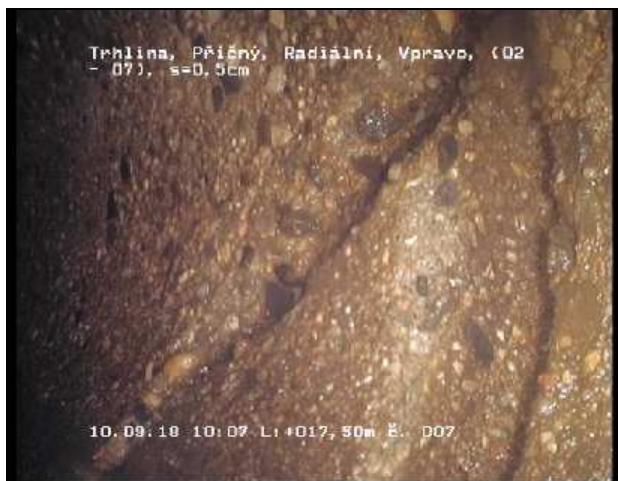
Foto 007 Videopáska: 1/2
Stav RQ-R 17,50 m 2 - 7 Uhr
Trhlina, Příčný, Radiální, Vpravo, Šířka trhliny = 0,50cm

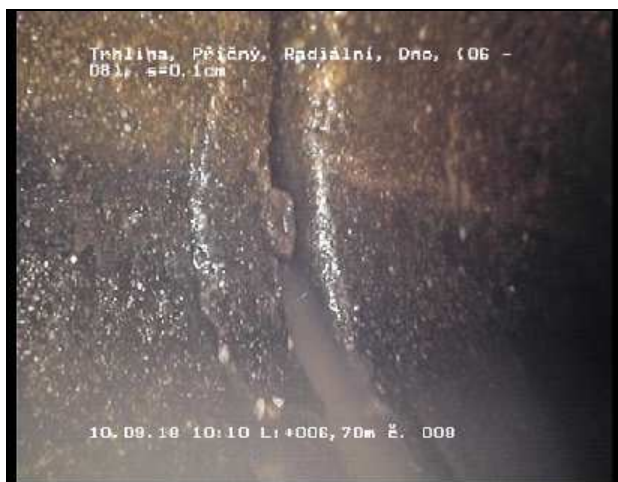
Foto 008 Videopáska: 1/3
Stav RQ-U 6,70 m 6 - 8 Uhr

Trhlina, Příčný, Radiální, Dno, Šířka trhliny = 0,10cm

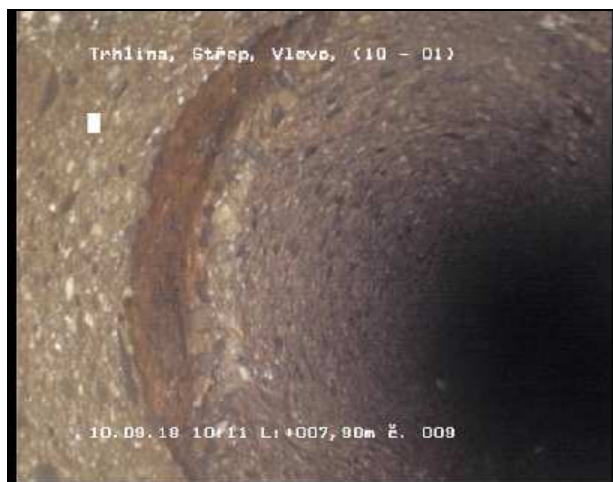
Foto 009 Videopáska: 1/3
Stav RS-L 7,90 m 10 - 1 Uhr

Trhlina, Střep, Vlevo

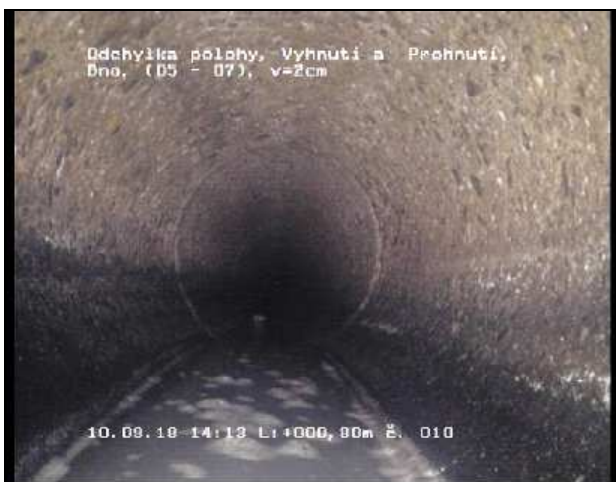
Foto 010 Videopáska: 1/4
 Stav LB-U 0,80 m 5 - 7 Uhr

Odchylka polohy, Vyhnutí a Prohnutí, Dno, Vyhnutí = 2cm; V délce od 0,80 do 2,00m

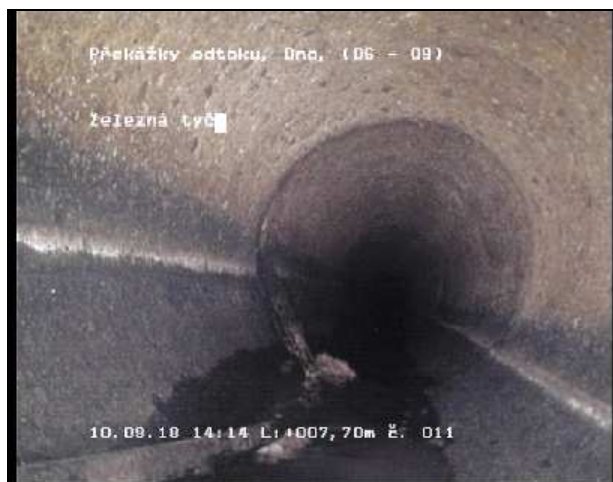
Foto 011 Videopáska: 1/4
 Stav H--U 7,70 m 6 - 9 Uhr

Překážky odtoku, Dno; Železná tyč

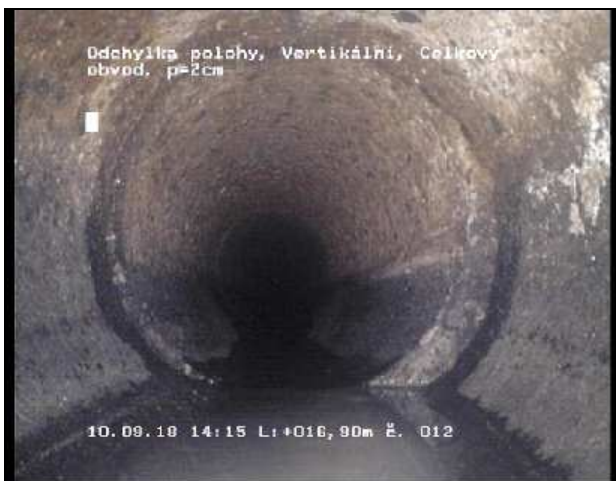
Foto 012 Videopáska: 1/4
 Stav LV-- 16,90 m

Odchylka polohy, Vertikální, Celkový obvod, Přesazení = 2cm

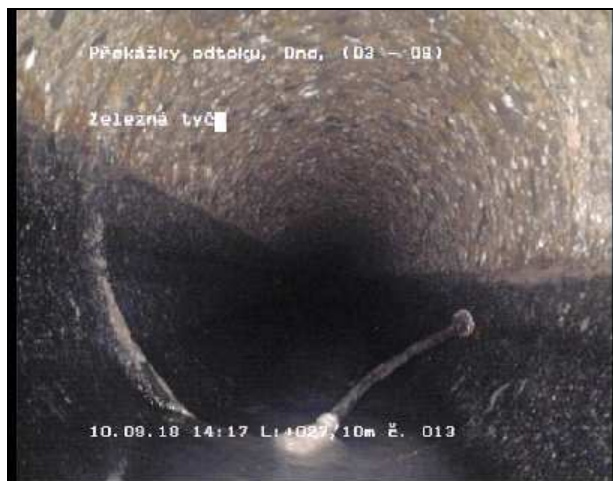
Foto 013 Videopáska: 1/4
 Stav H--U 26,60 m 3 - 6 Uhr

Překážky odtoku, Dno; Železná tyč

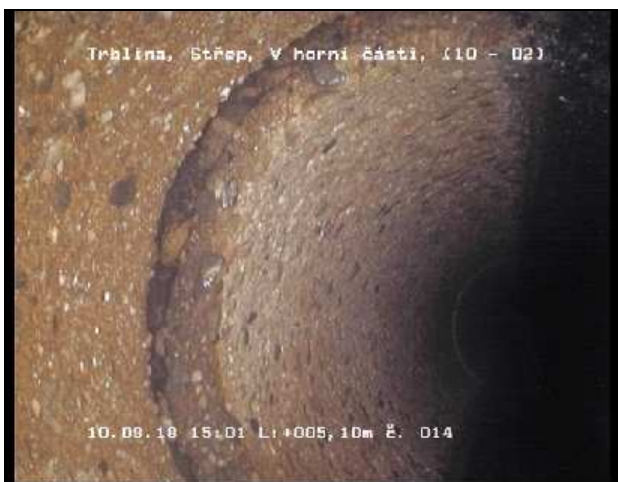
Foto 014 Videopáska 2: 1/5
Stav RS-O 5,10 m 10 - 2 Uhr
Trhlina, Střep, V horní části

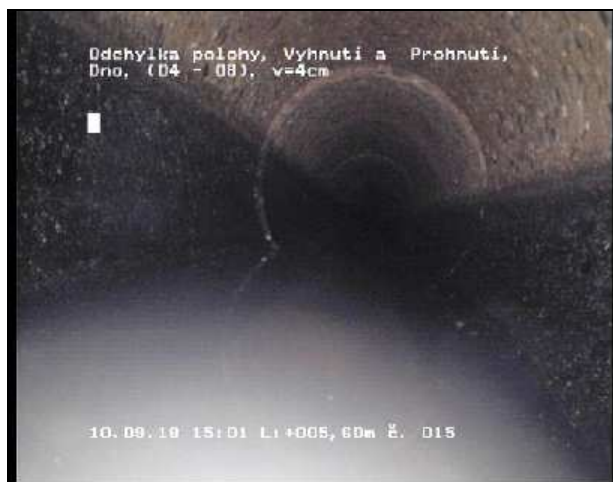
Foto 015 Videopáska 2: 1/5
Stav LB-U 5,60 m 4 - 8 Uhr

Odchylna polohy, Vyhnutí a Prohnutí, Dno, Vyhnutí = 4cm; V délce od 29,80 do 32,50m

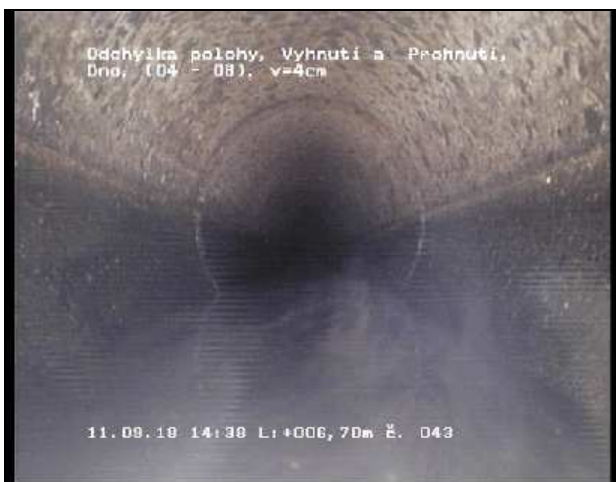
Foto 043 Videopáska: 1/6
Stav LB-U 6,70 m 4 - 8 Uhr

Odchylna polohy, Vyhnutí a Prohnutí, Dno, Vyhnutí = 4cm; V délce od 6,70 do 10,00m

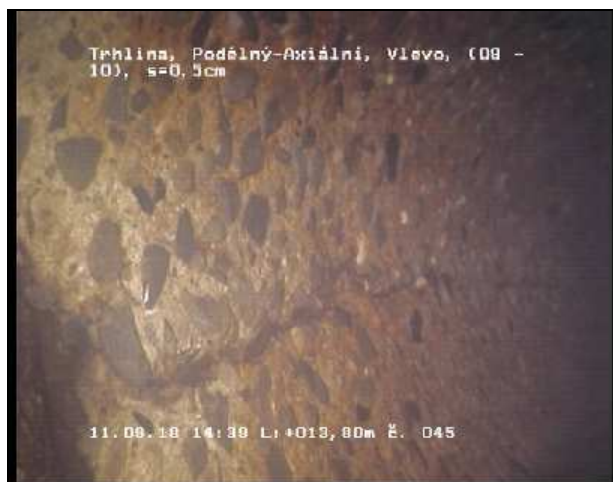
Foto 045 Videopáska: 1/6
Stav RL-L 13,80 m 8 - 10 Uhr

Trhlina, Podélný-Axiální, Vlevo, Šířka trhliny = 0,50cm

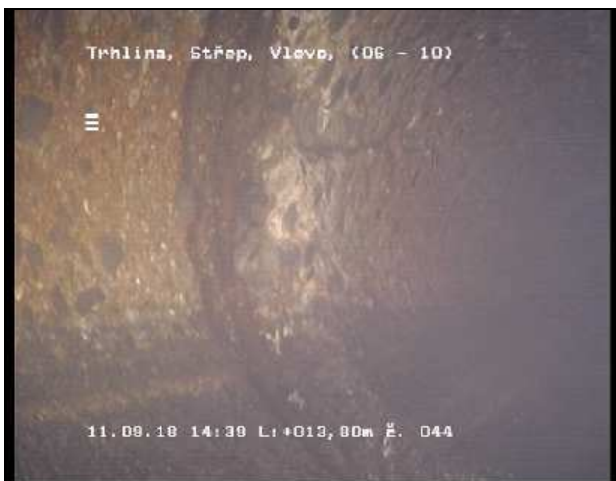
Foto 044 Videopáska: 1/6
Stav RS-L 13,80 m 6 - 10 Uhr

Trhlina, Střep, Vlevo

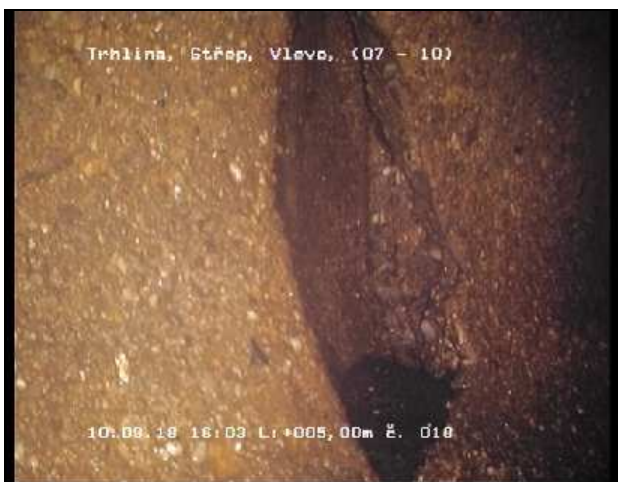
Foto 018 Videopáska: 1/8
Stav RS-L 5,00 m 7 - 10 Uhr
Trhlina, Střep, Vlevo

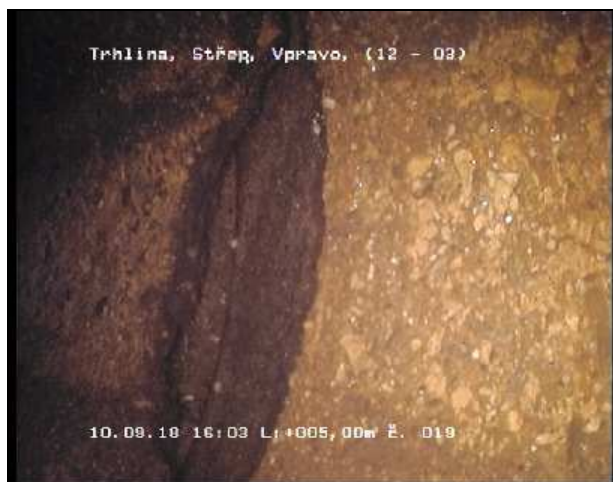
Foto 019 Videopáska: 1/8
Stav RS-R 5,00 m 12 - 3 Uhr
Trhlina, Střep, Vpravo

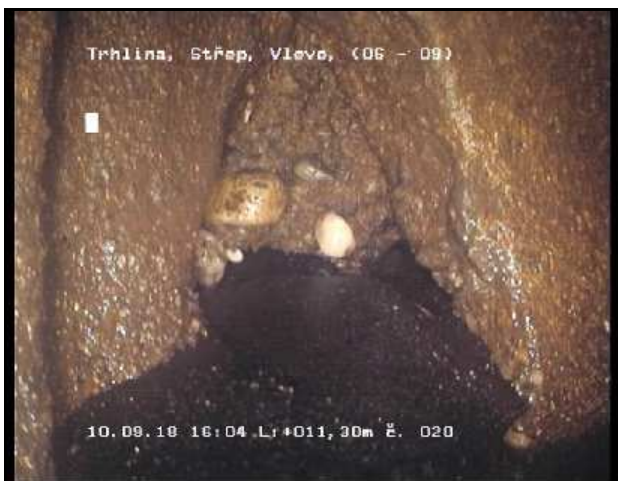
Foto 020 Videopáska: 1/8
Stav RS-L 11,30 m 6 - 9 Uhr
Trhlina, Střep, Vlevo

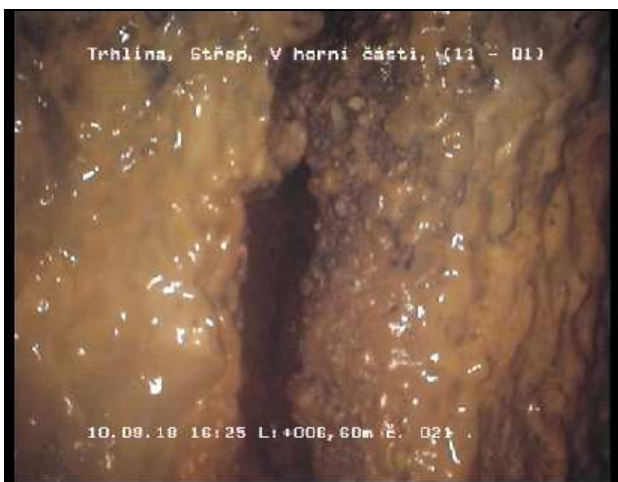
Foto 021 Videopáska: 1/9
Stav RS-O 6,60 m 11 - 1 Uhr
Trhlina, Střep, V horní části

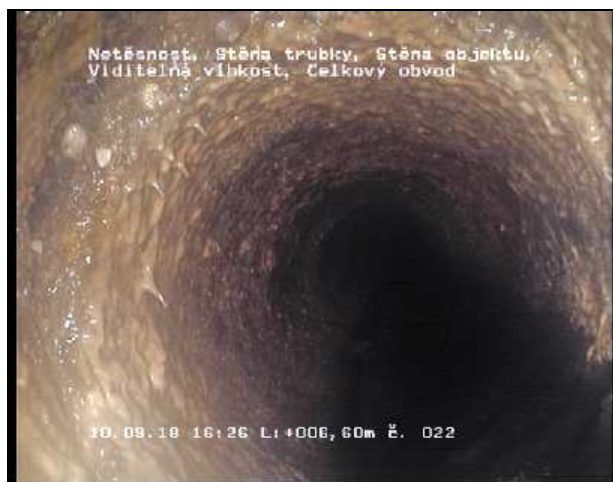
Foto 022 Videopáska: 1/9
Stav UWF- 6,60 m
Netěsnost, Stěna trubky, Stěna objektu, Viditelná vlhkost, Celkový obvod

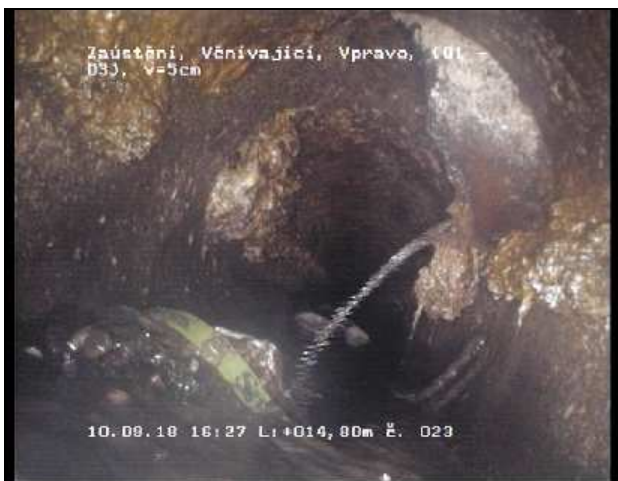
Foto 023 Videopáska: 1/9
Stav SE-R 14,80 m 1 - 3 Uhr
Zaústění, Včnívající, Vpravo, Včnívající = 5cm

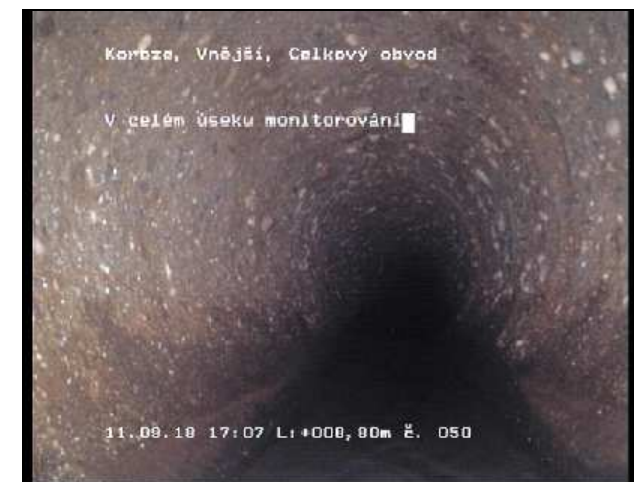
Foto 050 Videopáska: 1/16
Stav CO-- 8,80 m

Koroze, Vnější, Celkový obvod; V celém úseku monitorování

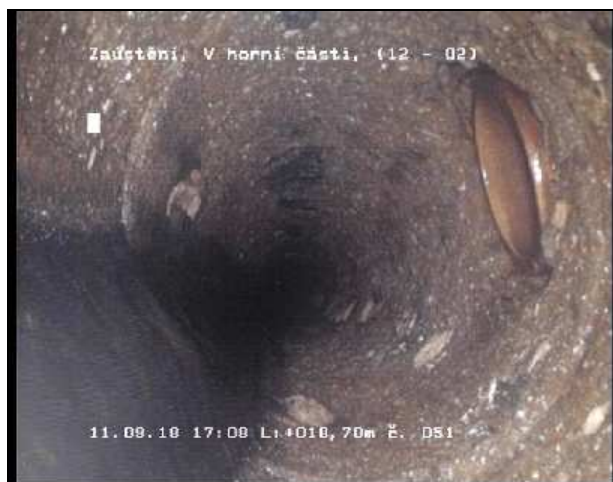
Foto 051 Videopáska: 1/16
Stav S--O 18,70 m 12 - 2 Uhr

Zaústění, V horní části

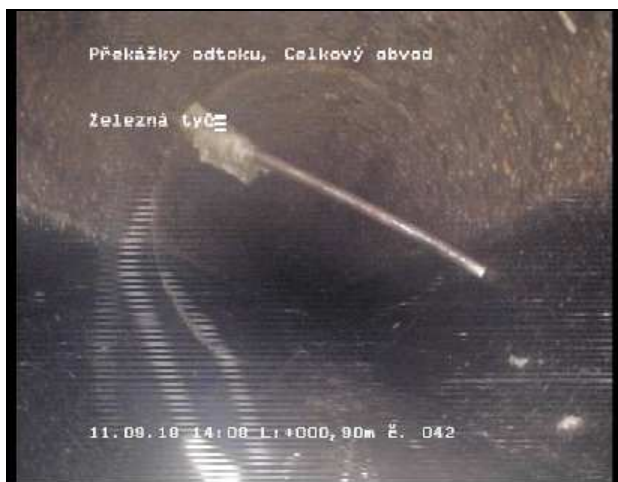
Foto 042 Videopáska: 1/12

Překážky odtoku, Celkový obvod; Železná tyč

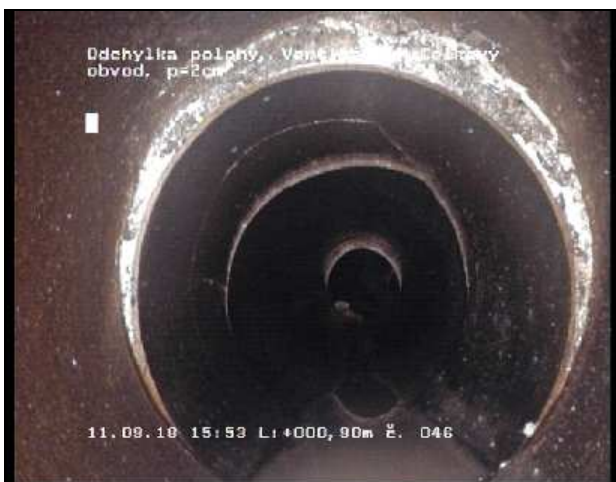
Foto 046 Videopáska: 1/15
Stav LV-- 0,90 m

Odchylka polohy, Vertikální, Celkový obvod, Přesazení = 2cm

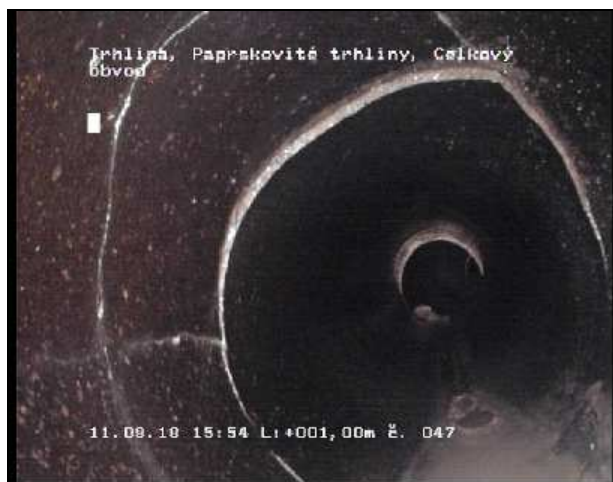
Foto 047 Videopáska: 1/15
Stav RX-- 1,00 m

Trhlina, Paprskovité trhliny, Celkový obvod

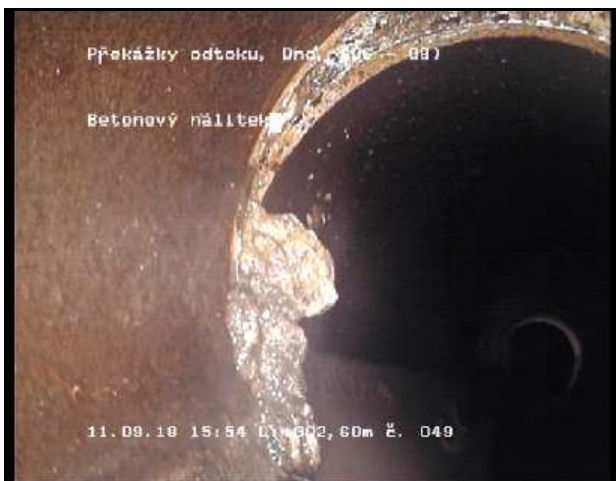
Foto 049 Videopáska: 1/15
Stav H-U 2,60 m 6 - 8 Uhr

Překážky odtoku, Dno; Betonový nálitek

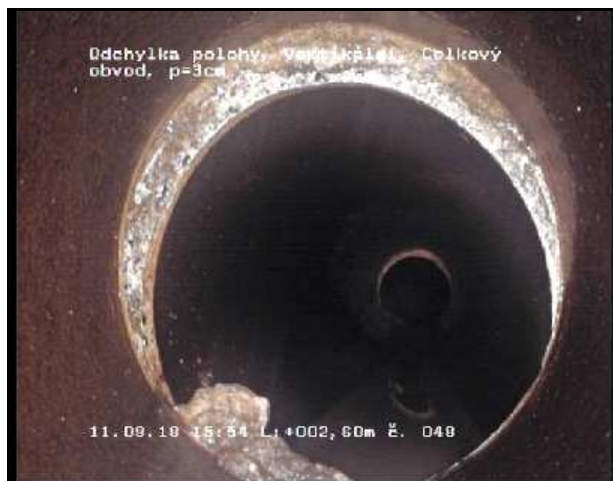
Foto 048 Videopáska: 1/15
Stav LV-- 2,60 m

Odchylka polohy, Vertikální, Celkový obvod, Přesazení = 3cm
