SEBAK spol. s r. o.
Kudrnova 27
620 00 Brno
+420 545 222 278

Zpráva o úseku

Úsek	Horní Šachta	Š16	Číslo prohlídky	29
Š16 Š17	Spodní Šachta	Š17	Datum prohlídky	13.9.2019
	Směr prohlídky	ve směru toku

Videopásky	3/1	Místo	Osoblaha
Videos.-začáte		Doména	Stoka A
Videos.-konec		Ulice	Náměstí
Důvod insp.	Zajištění důkazů	Vlastník	
Druh monitor.	Optická prohlídka	Operátor	Kotrnc
Č. kanálu		Přítomen	
Rok výroby		Poloha	Zeleň
Tvar profilu	Kruhový profil	Kanalizěni systém	Smíšená kanalizace
Výška	400 mm	Materiál	Beton
Šířka (DN)	400 mm	Vnitřní ochrana	
Délka trubky		Poznámka	
Délka úseku	16,80 m	Kategorie	Provoz
Délka prohlídky	16,80 m

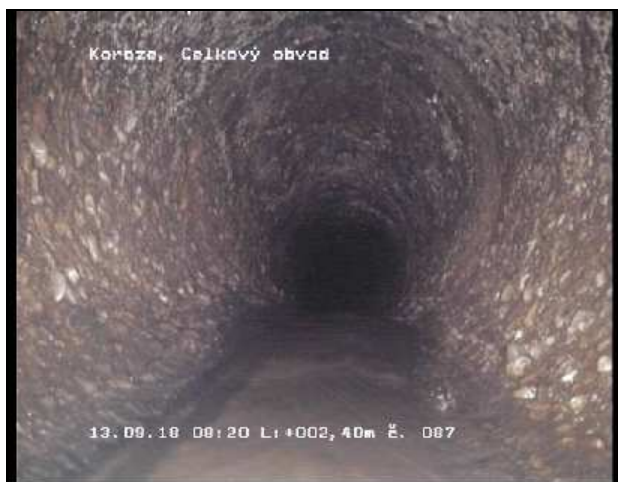
Foto 087 Videopáska: 3/1
Stav C--- 2,40 m
Koroze, Celkový obvod

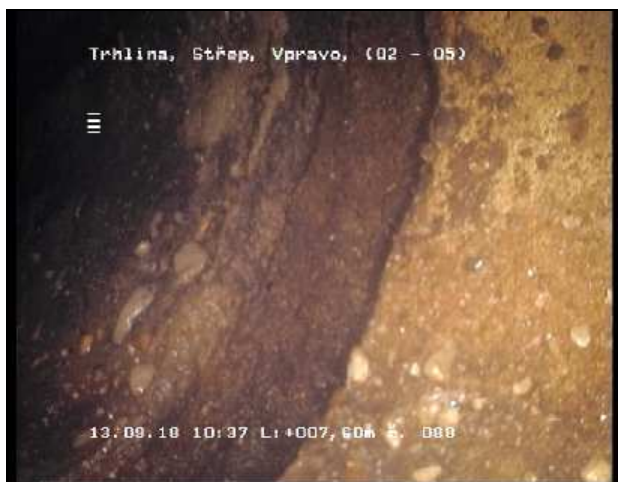
Foto 088 Videopáska: 3/5
Stav RS-R 7,60 m 2 - 5 Uhr
Trhlina, Střep, Vpravo

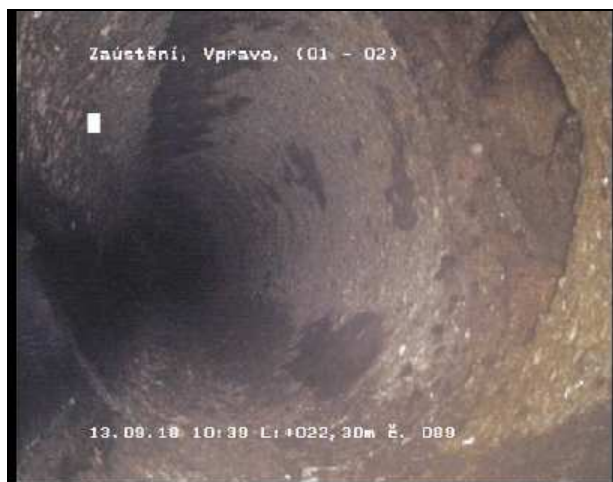
Foto 089 Videopáska: 3/5
Stav S--R 22,30 m 1 - 2 Uhr
Zaústění, Vpravo

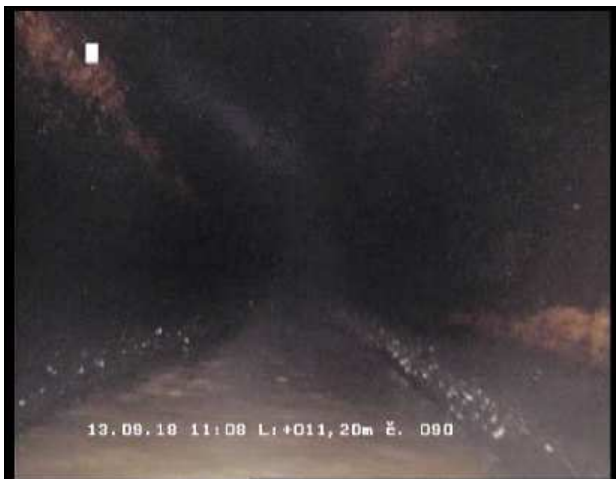
Foto 091 Videopáska: 3/7
Stav LB-U 11,20 m 5 - 7 Uhr

Odchylka polohy, Vyhnutí a Prohnutí, Dno, Vyhnutí = 3cm; V délce od 11,20 do 31,60m

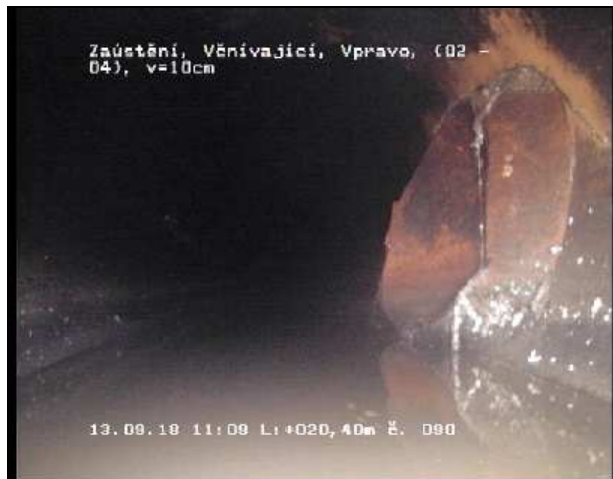
Foto 090 Videopáska: 3/7
Stav SE-R 20,40 m 2 - 4 Uhr

Zaústění, Včnivající, Vpravo, Včnivající = 10cm

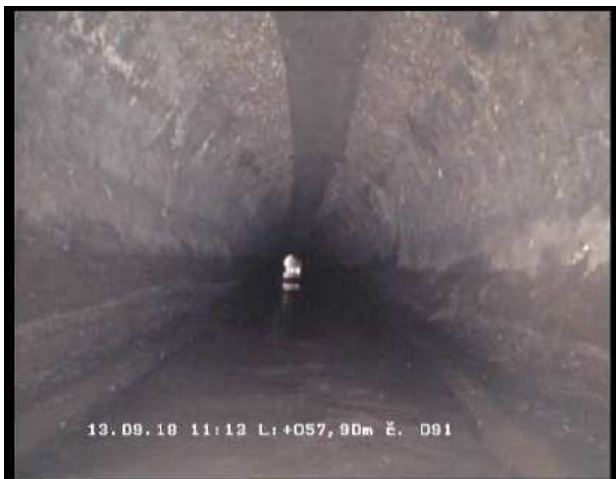
Foto 092 Videopáska: 3/7
Stav LB-U 57,90 m 4 - 8 Uhr

Odchylka polohy, Vyhnutí a Prohnutí, Dno, Vyhnutí = 5cm; V délce od 57,90 do 61,00m

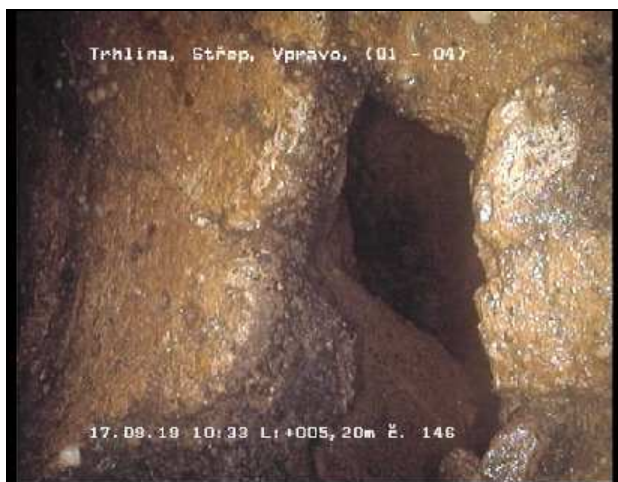
Foto 146 Videopáska: 3/8
Stav RS-R 5,20 m 1 - 4 Uhr
Trhlina, Střep, Vpravo

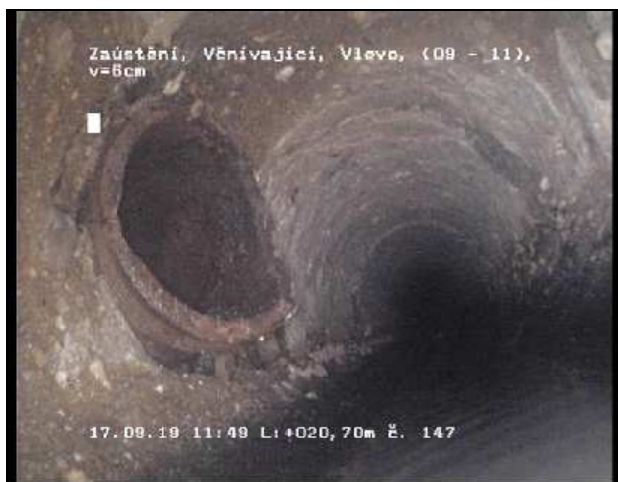
Foto 147 Videopáska: 3/9
Stav SE-L 20,70 m 9 - 11 Uhr
Zaústění, Včnivající, Vlevo, Včnivající = 6cm

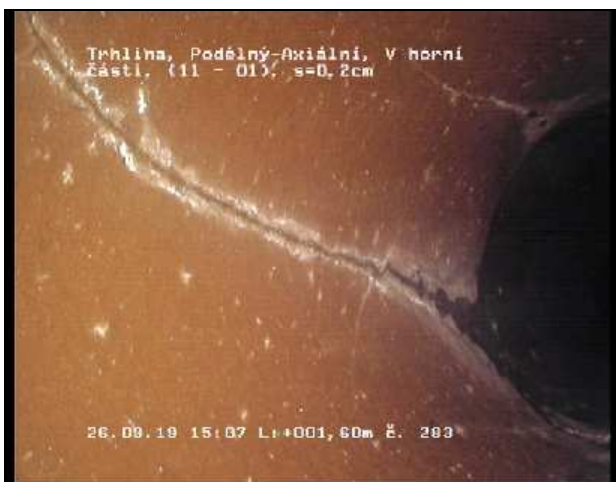
Foto 283 Videopáska: 3/10
Stav RL-O 1,60 m 11 - 1 Uhr

Trhlina, Podélný-Axiální, V horní části, Šířka trhliny = 0,20cm

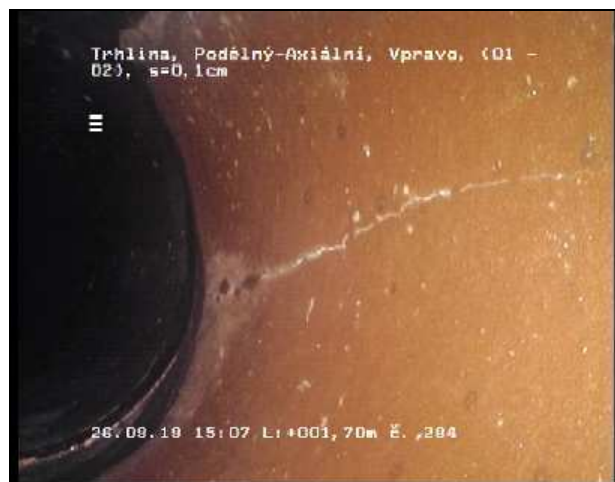
Foto 284 Videopáska: 3/10
Stav RL-R 1,70 m 1 - 2 Uhr

Trhlina, Podélný-Axiální, Vpravo, Šířka trhliny = 0,10cm

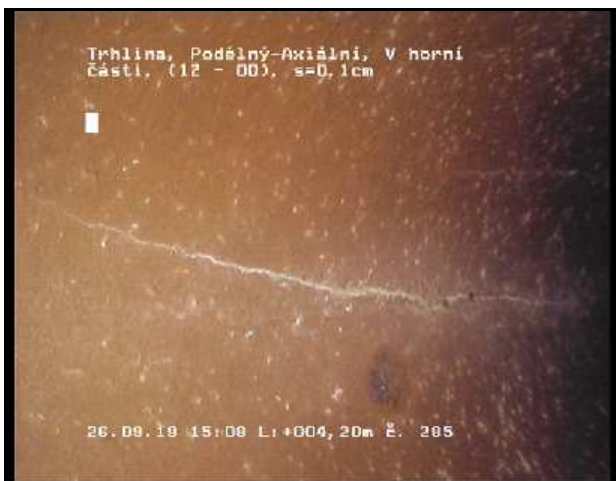
Foto 285 Videopáska: 3/10
Stav RL-O 4,20 m 12 Uhr

Trhlina, Podélný-Axiální, V horní části, Šířka trhliny = 0,10cm

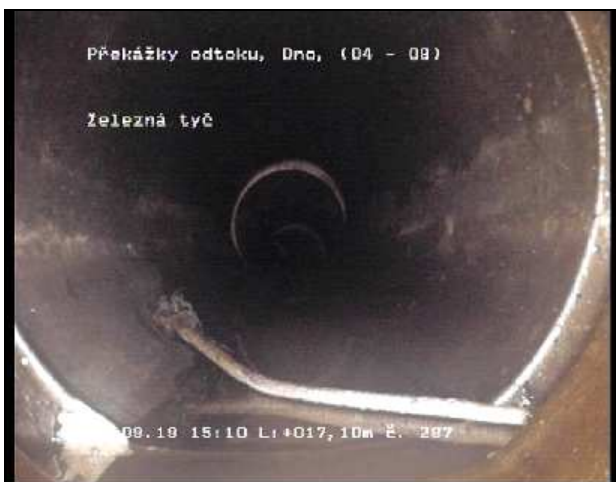
Foto 287 Videopáska: 3/10
Stav H--U 17,10 m 4 - 8 Uhr
Překážky odtoku, Dno; Železná tyč

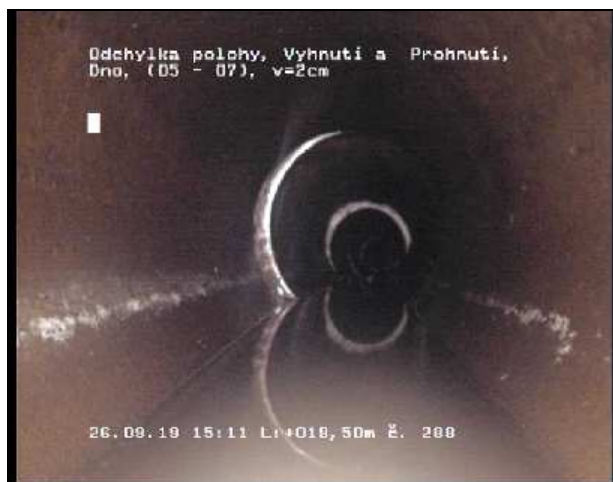
Foto 288 Videopáska: 3/10
Stav LB-U 19,50 m 5 - 7 Uhr
Odchylnka polohy, Vyhnutí a Prohnutí, Dno, Vyhnutí = 2cm; V délce od 19,50 do 20,90m

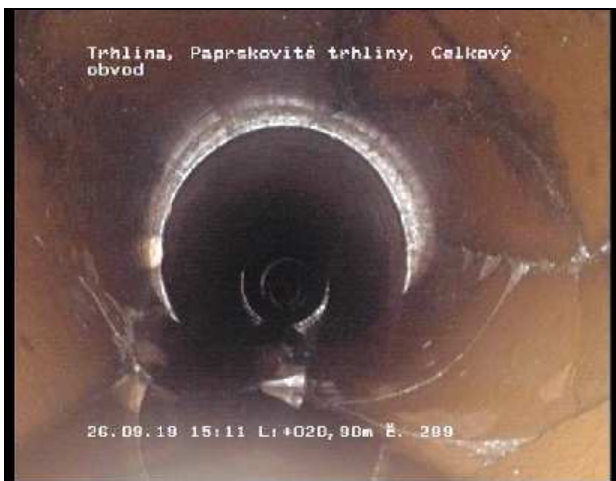
Foto 289 Videopáska: 3/10
Stav RX-- 20,90 m
Trhlina, Paprskovité trhliny, Celkový obvod

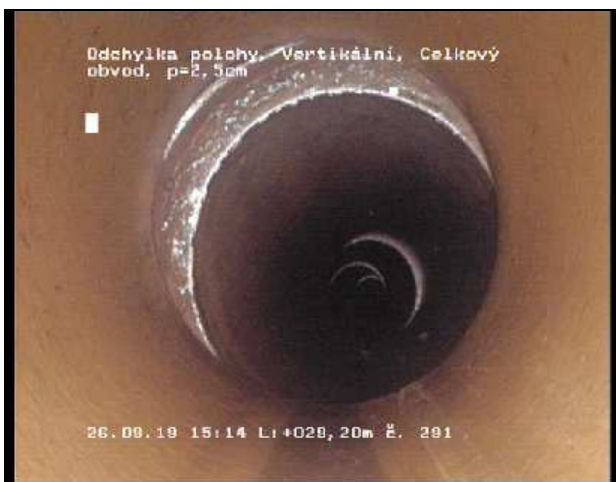
Foto 291 Videopáska: 3/10
Stav LV-- 29,20 m

Odchylka polohy, Vertikální, Celkový obvod, Přesazení = 2,50cm

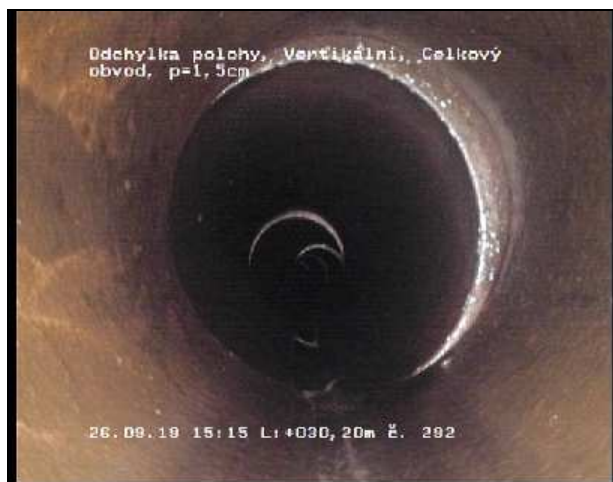
Foto 292 Videopáska: 3/10
Stav LV-- 30,20 m

Odchylka polohy, Vertikální, Celkový obvod, Přesazení = 1,50cm

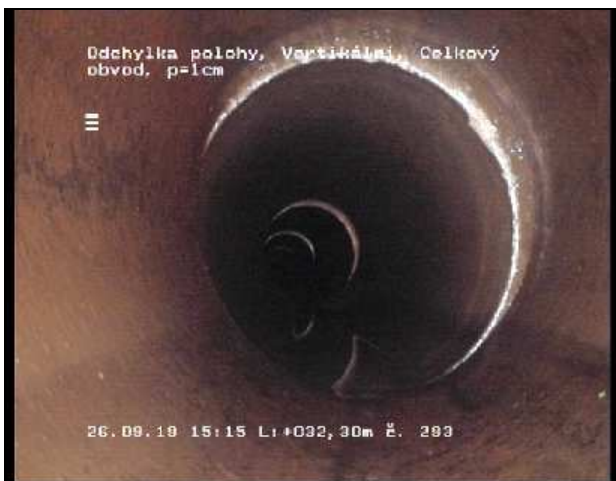
Foto 293 Videopáska: 3/10
Stav LV-- 32,30 m

Odchylka polohy, Vertikální, Celkový obvod, Přesazení = 1cm

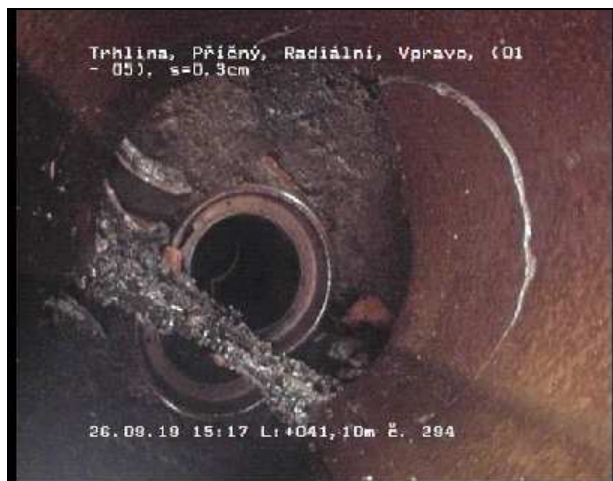
Foto 294 Videopáska: 3/10
Stav RQ-R 41,10 m 1 - 5 Uhr

Trhlina, Příčný, Radiální, Vpravo, Šířka trhliny = 0,30cm

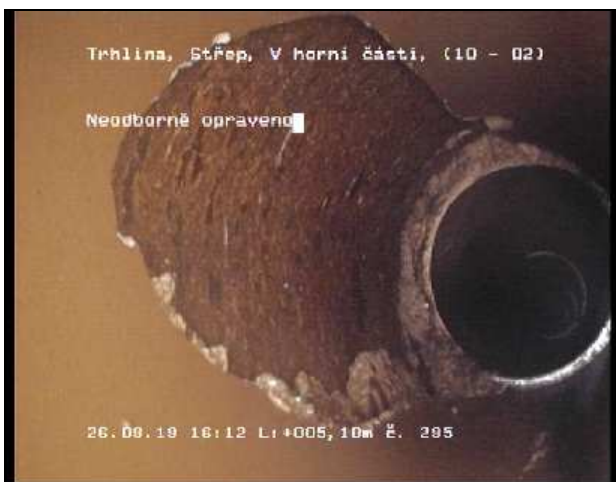
Foto 295 Videopáska: 3/13
Stav RS-O 5,10 m 10 - 2 Uhr
Trhlina, Střep, V horní části; Neodborně opraveno

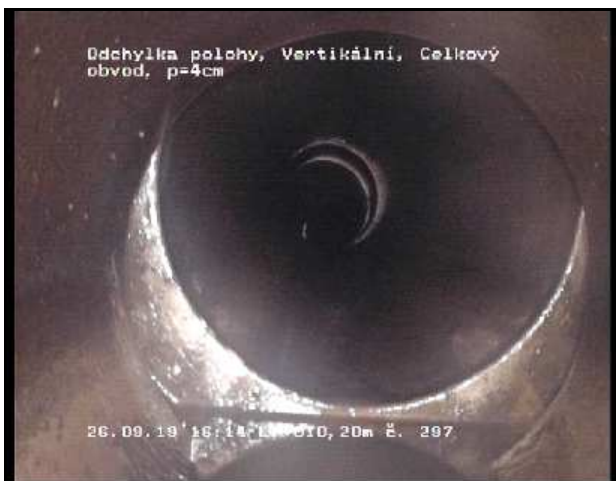
Foto 297 Videopáska: 3/13
Stav LV-- 10,20 m
Odchylka polohy, Vertikální, Celkový obvod, Přesazení = 4cm

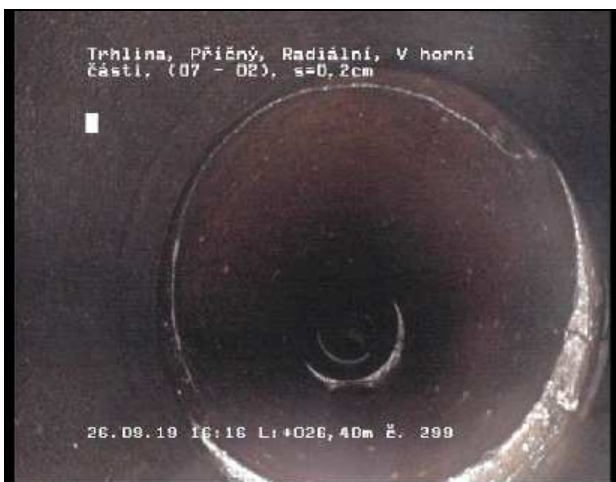
Foto 299 Videopáska: 3/13
Stav RQ-O 26,40 m 7 - 2 Uhr

Trhlina, Příčný, Radiální, V horní části, Šířka trhliny = 0,20cm

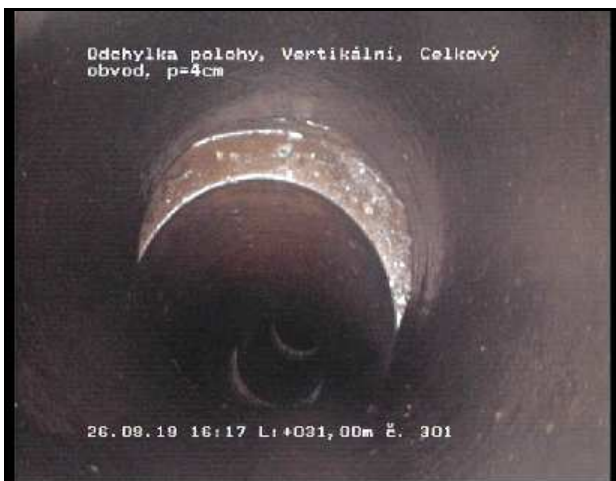
Foto 301 Videopáska: 3/13
Stav LV-- 31,00 m

Odchylka polohy, Vertikální, Celkový obvod, Přesazení = 4cm

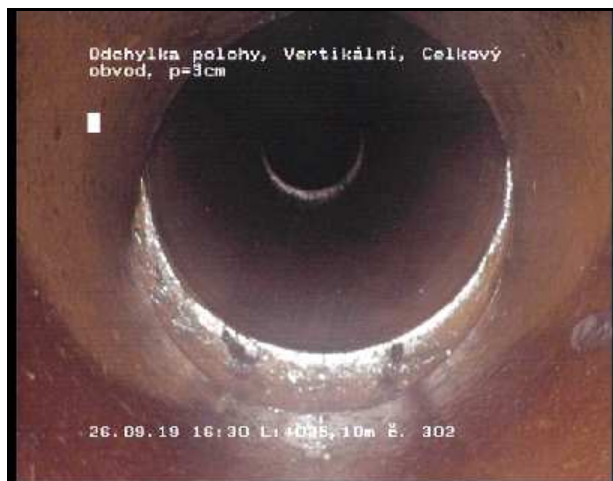
Foto 302 Videopáska: 3/13
Stav LV-- 35,10 m

Odchylka polohy, Vertikální, Celkový obvod, Přesazení = 3cm

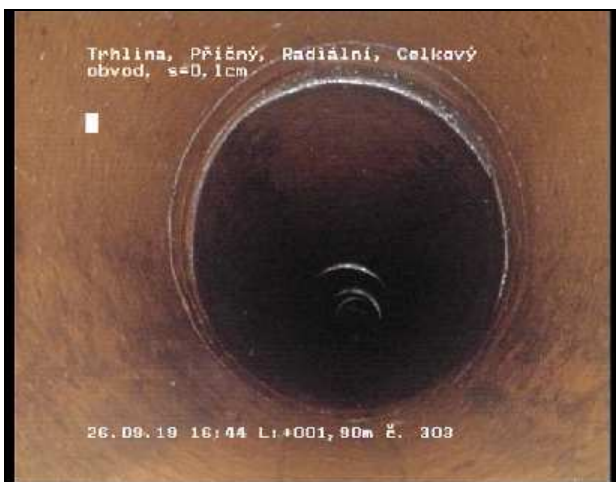
Foto 303 Videopáska 2: 3/14
Stav RQ-- 1,90 m

Trhlina, Příčný, Radiální, Celkový obvod, Šířka trhliny = 0,10cm

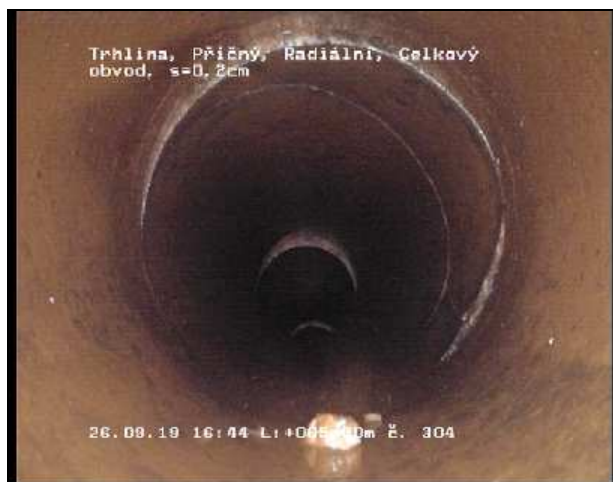
Foto 304 Videopáska 2: 3/14
Stav RQ-- 5,00 m

Trhlina, Příčný, Radiální, Celkový obvod, Šířka trhliny = 0,20cm

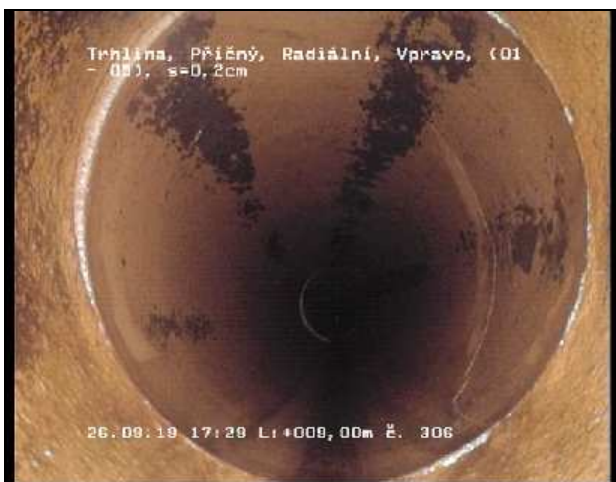
Foto 306 Videopáska: 3/16
Stav RQ-R 9,00 m 1 - 5 Uhr
Trhlina, Příčný, Radiální, Vpravo, Šířka trhliny = 0,20cm

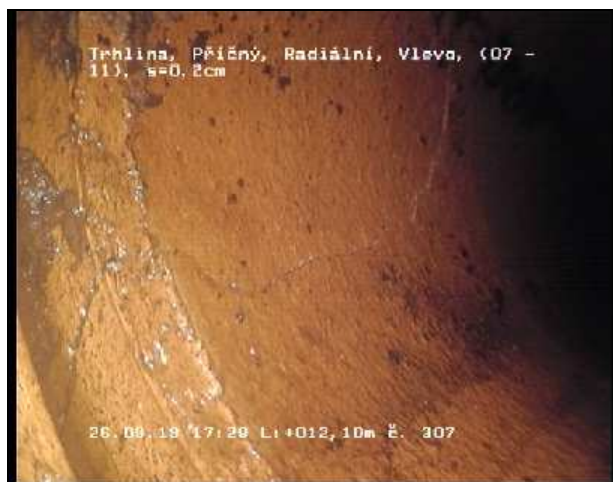
Foto 307 Videopáska: 3/16
Stav RQ-L 12,10 m 7 - 11 Uhr
Trhlina, Příčný, Radiální, Vlevo, Šířka trhliny = 0,20cm

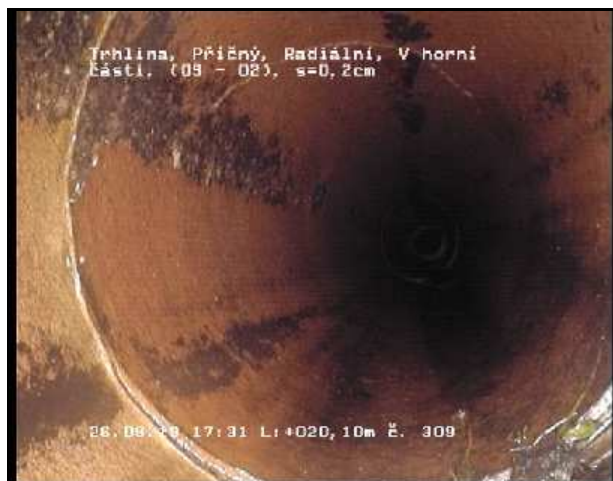
Foto 309 Videopáska: 3/16
Stav RQ-O 20,10 m 9 - 2 Uhr
Trhlina, Příčný, Radiální, V horní části, Šířka trhliny = 0,20cm

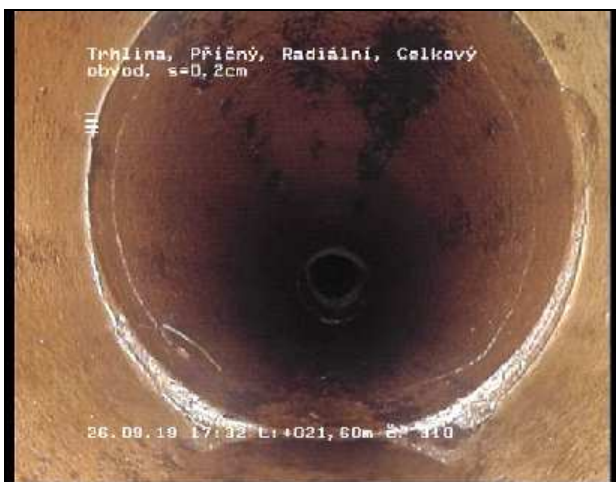
Foto 310 Videopáska: 3/16
Stav RQ-- 21,60 m

Trhlina, Příčný, Radiální, Celkový obvod, Šířka trhliny = 0,20cm

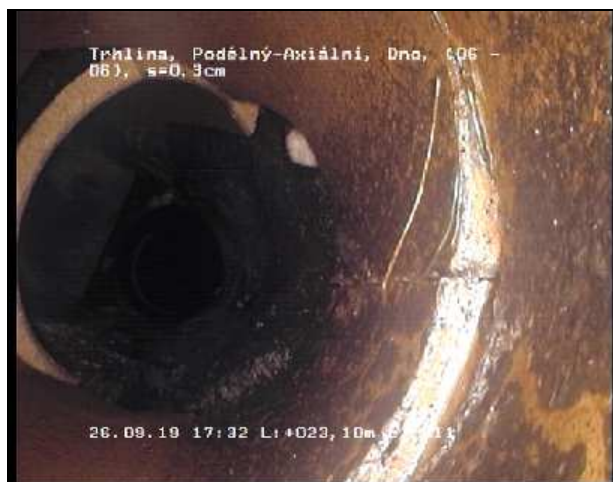
Foto 311 Videopáska: 3/16
Stav RL-U 23,10 m 6 - 6 Uhr

Trhlina, Podélný-Axiální, Dno, Šířka trhliny = 0,30cm

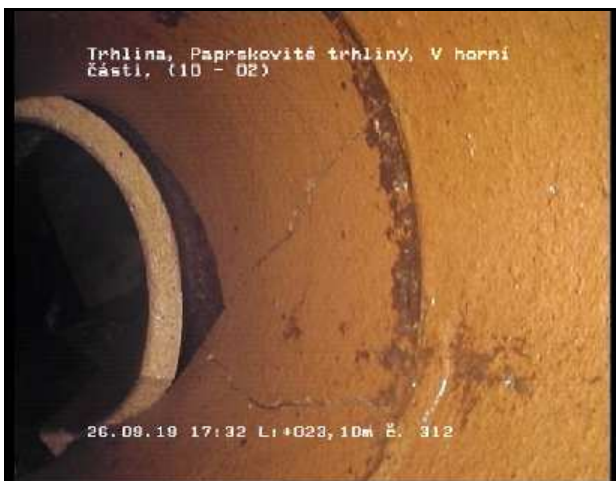
Foto 312 Videopáska: 3/16
Stav RX-O 23,10 m 10 - 2 Uhr

Trhlina, Paprskovité trhliny, V horní části

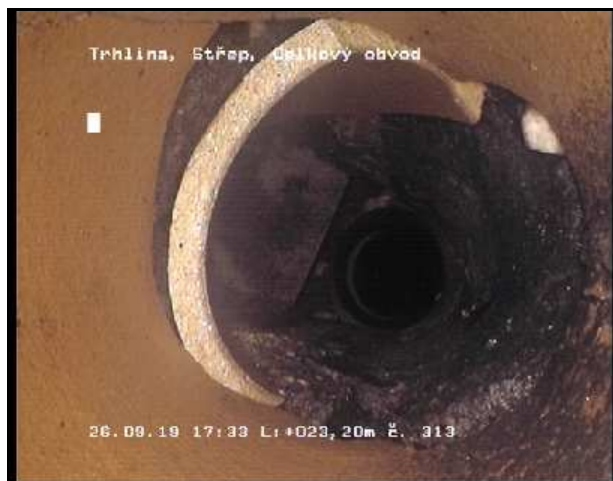
Foto 313 Videopáska: 3/16
Stav RS-- 23,20 m

Trhlina, Střep, Celkový obvod

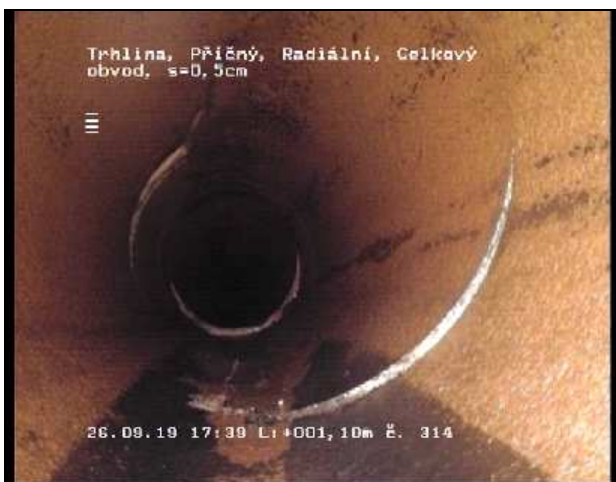
Foto 314 Videopáska: 3/17
Stav RQ-- 1,10 m

Trhlina, Příčný, Radiální, Celkový obvod, Šířka trhliny = 0,50cm

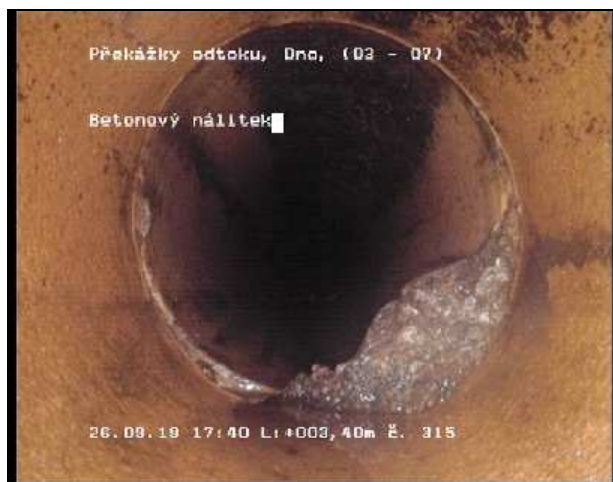
Foto 315 Videopáska: 3/17
Stav H--U 3,40 m 3 - 7 Uhr

Překážky odtoku, Dno; Betonový nálipek
