Zpráva o úseku

Úsek ŠC2 ŠC3
Horní Šachta ŠC2
Spodní Šachta ŠC3
Směr prohlídky ve směru toku
Číslo prohlídky 43
Datum prohlídky 16.9.2019

| Videos.-začáte | | | Doména | Stoka A1 |
| Videos.-konec | | | Ulice | Hrnčířská |

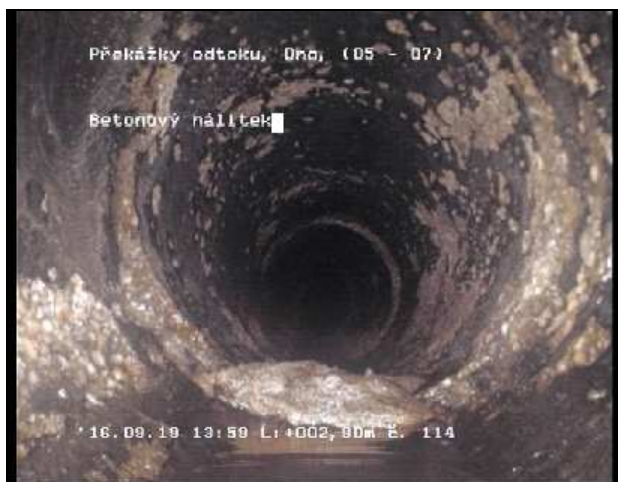
| 114 | | 2,90 | | H-U | | Pos: 5- 7; Překážky odtoku, Dno; Betonový nálitek |

Foto 114 Videopáska: 5/1
Stav H--U 2,90 m 5 - 7 Uhr
Překážky odtoku, Dno; Betonový nálipek

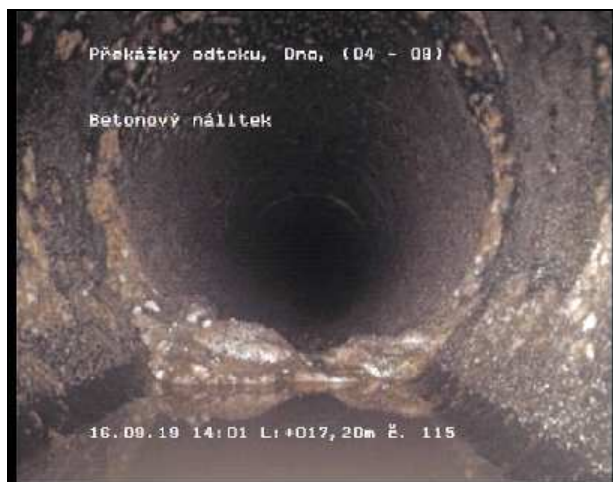
| 115 | | 17,20 | | H-U | | Pos: 4- 8; Překážky odtoku, Dno; Betonový nálitek |

Foto 115 Videopáska: 5/1
Stav H--U 17,20 m 4 - 8 Uhr
Překážky odtoku, Dno; Betonový nálipek

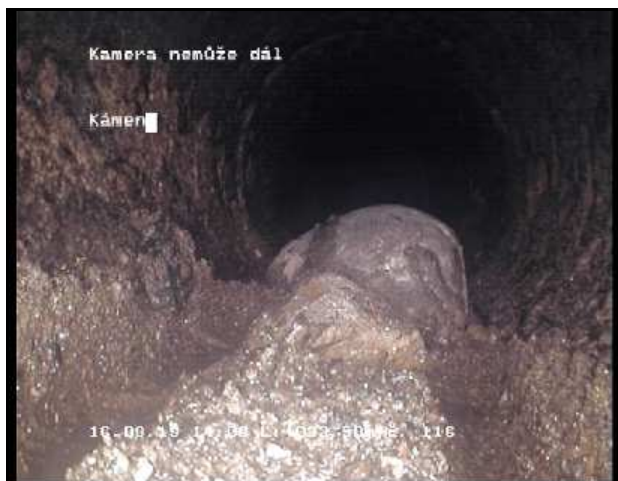
| 116 | | 23,50 | | TVS | | Kamera nemůže dál; Kámen |

Foto 116 Videopáska: 5/1
Stav TVS 23,50 m
Kamera nemůže dál; Kámen

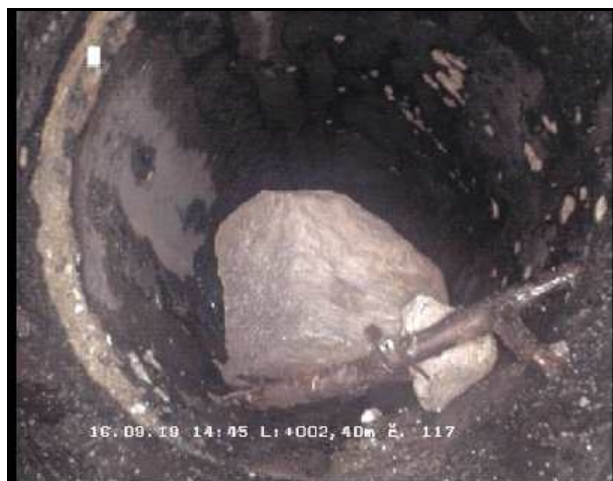
| 117 | | 2,40 | G | GEN | | Protistrana nedosažena; Kámen |

Foto 117 Videopáska 2: 5/2
Stav GEN 2,40 m
Protistrana nedosažena; Kámen

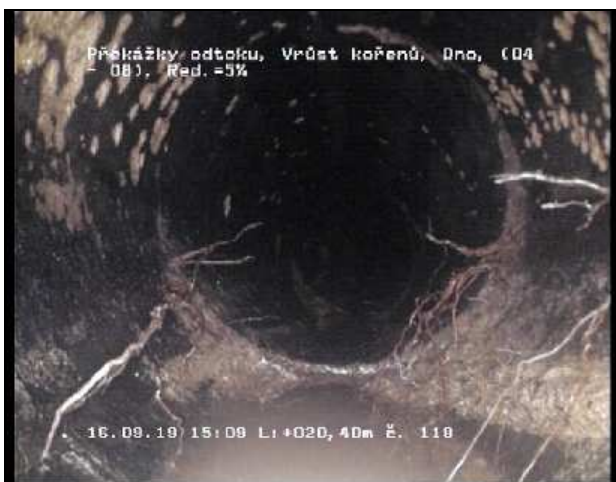
Foto 118 Videopáska: 5/3
Stav HP-U 20,40 m 4 - 8 Uhr

| Foto | Video | Vzdál./m | Kód | S | Popis |
|---|---|---|---|---|---|
| 118 | | 20,40 | HP-U | | Pos: 4- 8; Překážky odtoku, Vrůst kořenů, Dno, Redukce průřezu = 5% |

Překážky odtoku, Vrůst kořenů, Dno, Redukce průřezu = 5%

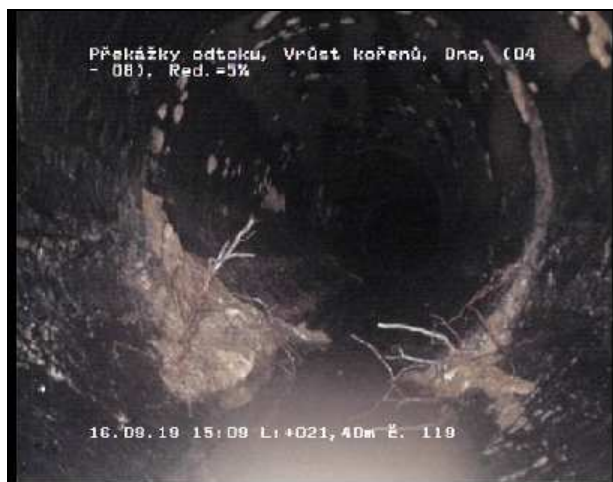
Foto 119 Videopáska: 5/3
Stav HP-U 21,40 m 4 - 8 Uhr

| Foto | Video | Vzdál./m | Kód | S | Popis |
|---|---|---|---|---|---|
| 119 | | 21,40 | HP-U | | Pos: 4- 8; Překážky odtoku, Vrůst kořenů, Dno, Redukce průřezu = 5% |

Překážky odtoku, Vrůst kořenů, Dno, Redukce průřezu = 5%

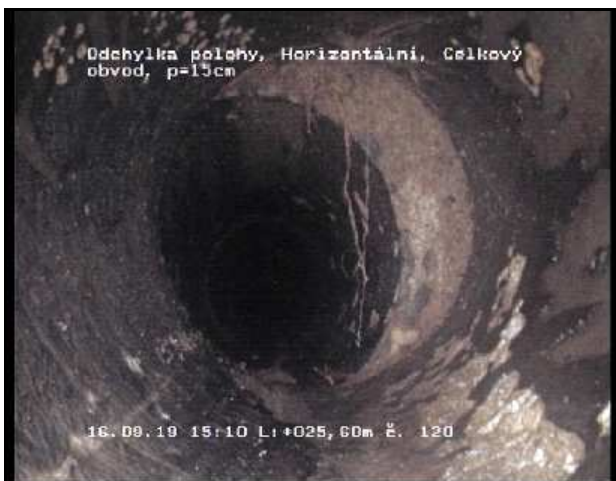
Foto 120 Videopáska: 5/3
Stav LH-- 25,60 m

| Foto | Video | Vzdál./m | Kód | S | Popis |
|---|---|---|---|---|---|
| 120 | | 25,60 | LH-- | | Odchylka polohy, Horizontální, Celkový obvod, Přesazení = 15cm |

Odchylka polohy, Horizontální, Celkový obvod, Přesazení = 15cm

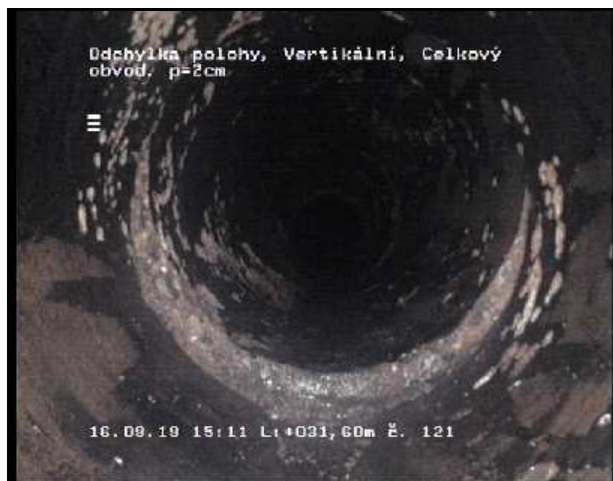
Foto 121 Videopáska: 5/3
Stav LV-- 31,60 m

| Foto | Video | Vzdál./m | Kód | S | Popis |
|---|---|---|---|---|---|
| 121 | | 31,60 | LV-- | | Odchylka polohy, Vertikální, Celkový obvod, Přesazení = 2cm |

Odchylka polohy, Vertikální, Celkový obvod, Přesazení = 2cm

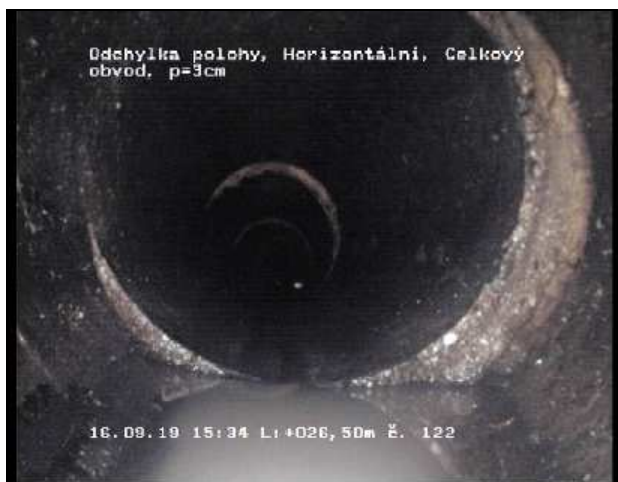
Foto 122 Videopáska: 5/4
Stav LH-- 26,50 m

| Foto | Video | Vzdál./m | Kód | S | Popis |
|---|---|---|---|---|---|
| 122 | | 26,50 | LH- | | Odchylna polohy, Horizontální, Celkový obvod, Přesazení = 3cm |

Odchylna polohy, Horizontální, Celkový obvod, Přesazení = 3cm

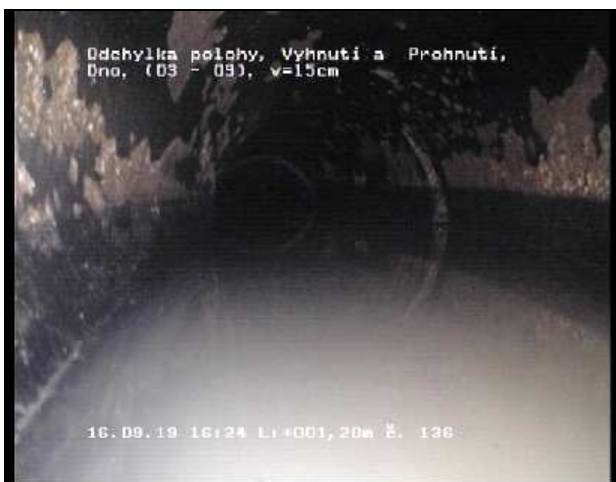
Foto 136 Videopáska: 5/5
Stav LB-U 1,20 m 3 - 9 Uhr

| Foto | Video | Vzdál./m | Kód | S | Popis |
|---|---|---|---|---|---|
| 136 | | 1,20 | LB-U | | Pos: 3- 9; Odchylka polohy, Vyhnutí a Prohnutí, Dno, Vyhnutí = 15cm; V délce od 1,20 do 4,50m |

Odchylka polohy, Vyhnutí a Prohnutí, Dno, Vyhnutí = 15cm; V délce od 1,20 do 4,50m

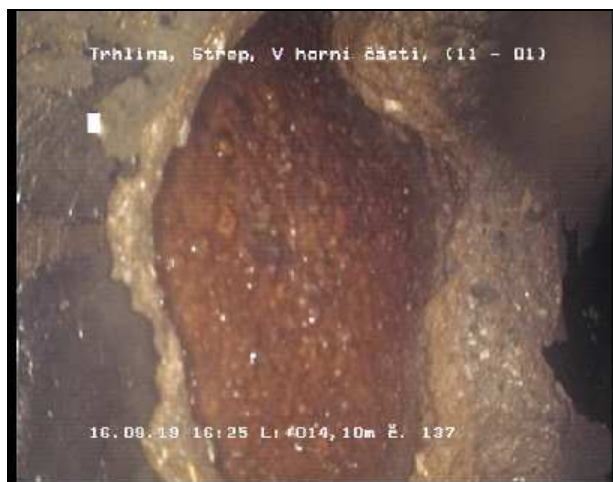
Foto 137 Videopáska: 5/5
Stav RS-O 14,10 m 11 - 1 Uhr

| Foto | Video | Vzdál./m | Kód | S | Popis |
|---|---|---|---|---|---|
| 137 | | 14,10 | RS-O | | Pos: 11- 1; Trhlina, Střep, V horní části |

Trhlina, Střep, V horní části

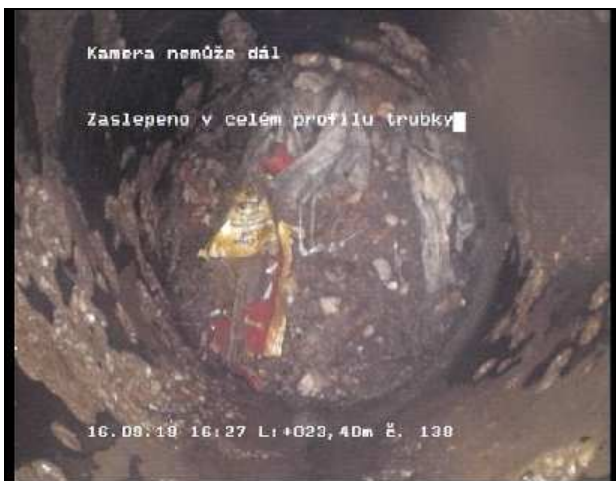
Foto 138 Videopáska: 5/5
Stav TVS 23,40 m

| Foto | Video | Vzdál./m | Kód | S | Popis |
|---|---|---|---|---|---|
| 138 | | 23,40 | TVS | | Kamera nemůže dál; Zaslepeno v celém profilu trubky |

Kamera nemůže dál; Zaslepeno v celém profilu trubky

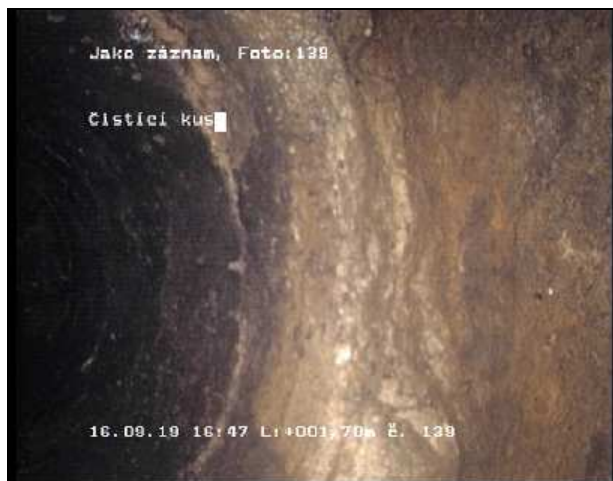
Foto 139 Videopáska 2: 5/6
Stav WA 1,70 m

| Foto | Video | Vzdál./m | Kód | S | Popis |
|---|---|---|---|---|---|
| 139 | | 1,70 | G WA | | Jako záznam, Číslo fotografie: 139; Čistící kus |

Jako záznam, Číslo fotografie: 139; Čistící kus

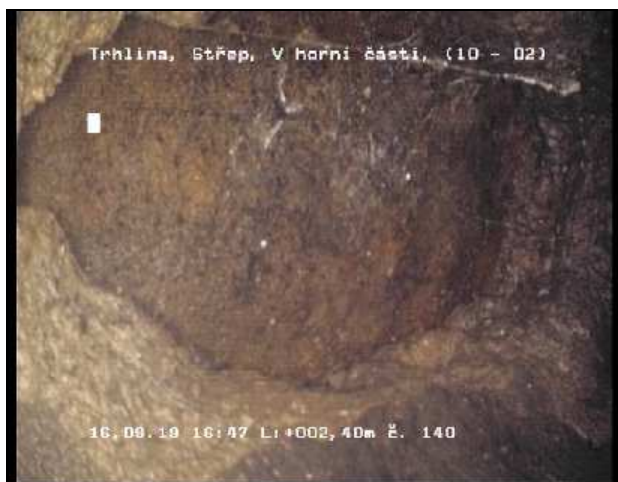
| Foto | Video | Vzdál./m | Kód | S | Popis |
|---|---|---|---|---|---|
| 140 | | 2,40 | G RS-O | | Pos: 10- 2; Trhlina, Střep, V horní části |

Foto 140 Videopáska 2: 5/6
Stav RS-O 2,40 m 10 - 2 Uhr
Trhlina, Střep, V horní části

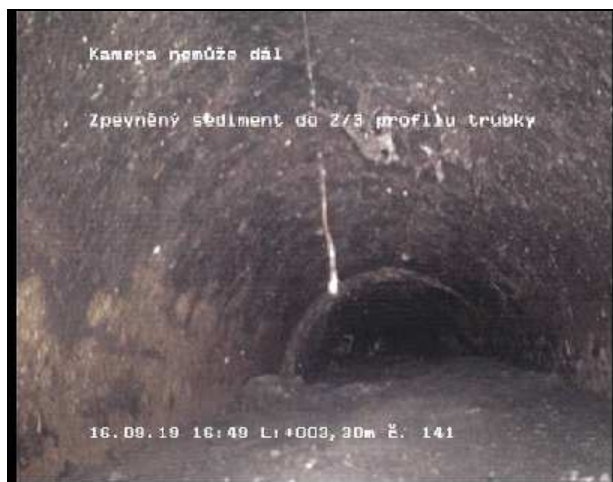
| Foto | Video | Vzdál./m | Kód | S | Popis |
|---|---|---|---|---|---|
| 141 | | 3,30 | G TVS | | Kamera nemůže dál; Zpevněný sediment do 2/3 profilu trubky |

Foto 141 Videopáska 2: 5/6
Stav TVS 3,30 m
Kamera nemůže dál; Zpevněný sediment do 2/3 profilu trubky

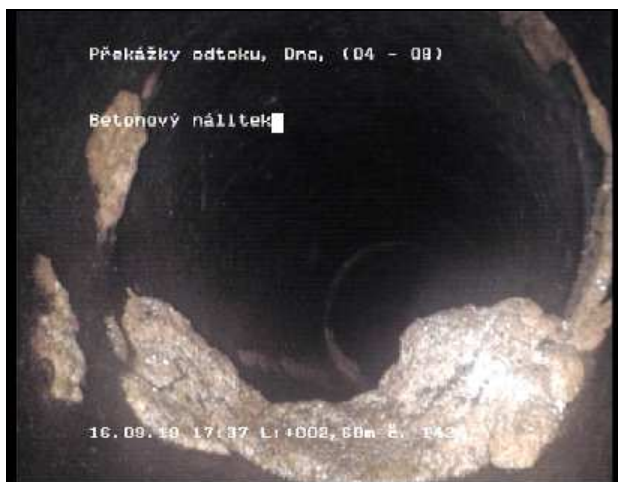
| Foto | Video | Vzdál./m | Kód | S | Popis |
|---|---|---|---|---|---|
| 142 | | 2,60 | H-U | | Pos: 4- 8; Překážky odtoku, Dno; Betonový nálitek |

Foto 142 Videopáska: 5/7
Stav H--U 2,60 m 4 - 8 Uhr
Překážky odtoku, Dno; Betonový nálipek

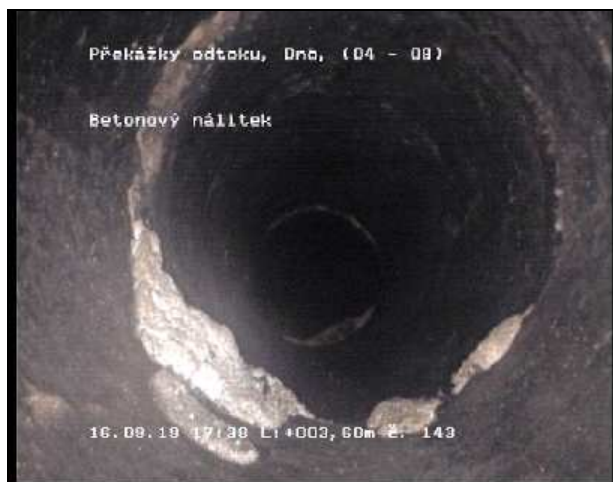
| Foto | Video | Vzdál./m | Kód | S | Popis |
|---|---|---|---|---|---|
| 143 | | 3,60 | H-U | | Pos: 4- 8; Překážky odtoku, Dno; Betonový nálitek |

Foto 143 Videopáska: 5/7
Stav H--U 3,60 m 4 - 8 Uhr
Překážky odtoku, Dno; Betonový nálipek

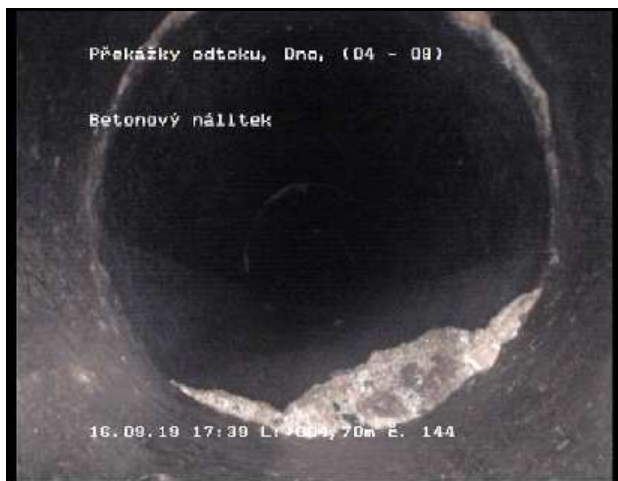
| Foto | Video | Vzdál./m | Kód | S | Popis |
|---|---|---|---|---|---|
| 144 | | 4,70 | H-U | | Pos: 4- 8; Překážky odtoku, Dno; Betonový nálitek |

Foto 144 Videopáska: 5/7
Stav H--U 4,70 m 4 - 8 Uhr
Překážky odtoku, Dno; Betonový nálipek

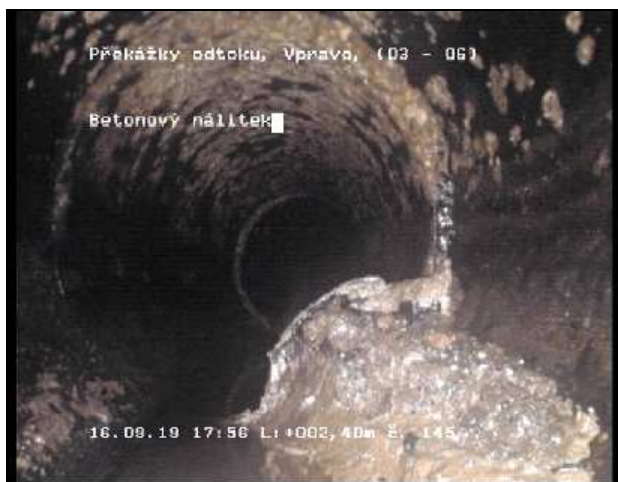
| Foto | Video | Vzdál./m | Kód | S | Popis |
|---|---|---|---|---|--|
| 145 | | 2,40 | H-R | | Pos: 3- 6; Překážky odtoku, Vpravo; Betonový nálitek |

Foto 145 Videopáska: 5/8
Stav H-R 2,40 m 3 - 6 Uhr
Překážky odtoku, Vpravo; Betonový nálipek

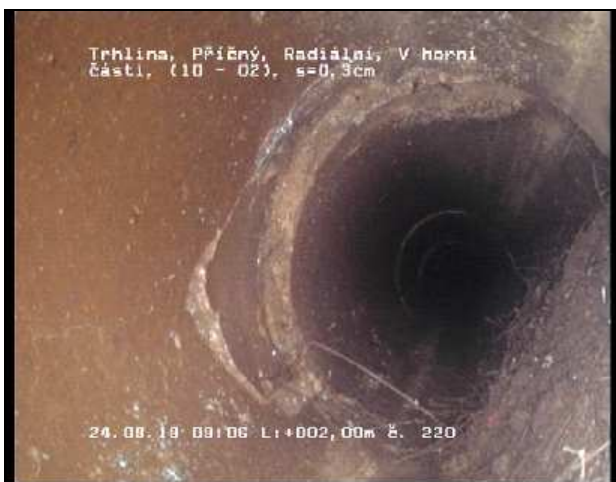
Foto 220 Videopáska: 5/9
Stav RQ-O 2,00 m 10 - 2 Uhr

| Foto | Video | Vzdál./m | Kód | S | Popis |
|---|---|---|---|---|--|
| 220 | | 2,00 | RQ-O | | Pos: 10- 2; Trhlina, Příčný, Radiální, V horní části, Šířka trhliny = 0,30cm |

Trhlina, Příčný, Radiální, V horní části, Šířka trhliny = 0,30cm

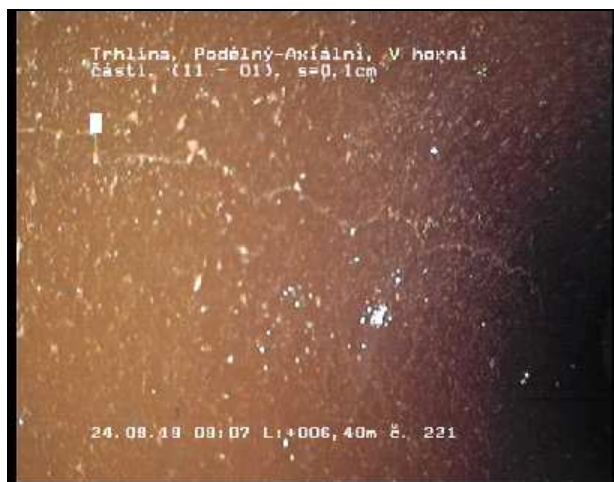
Foto 221 Videopáska: 5/9
Stav RL-O 6,40 m 11 - 1 Uhr

| Foto | Video | Vzdál./m | Kód | S | Popis |
|---|---|---|---|---|--|
| 221 | | 6,40 | RL-O | | Pos: 11- 1; Trhlina, Podélný-Axiální, V horní části, Šířka trhliny = 0,10cm |

Trhlina, Podélný-Axiální, V horní části, Šířka trhliny = 0,10cm

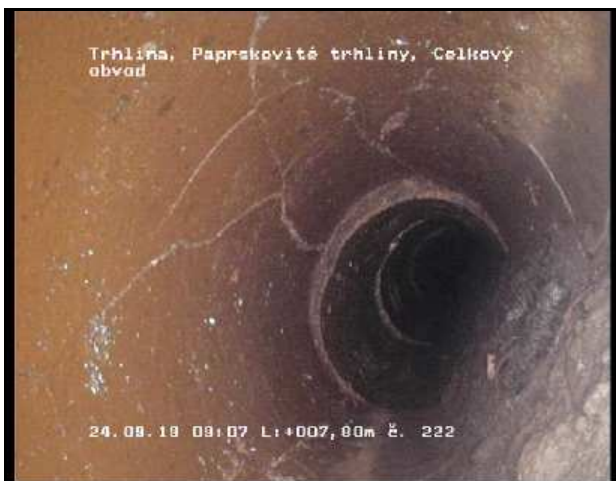
Foto 222 Videopáska: 5/9
Stav RX-- 7,80 m

| Foto | Video | Vzdál./m | Kód | S | Popis |
|---|---|---|---|---|--|
| 222 | | 7,80 | RX-- | | Trhlina, Paprskovité trhliny, Celkový obvod |

Trhlina, Paprskovité trhliny, Celkový obvod

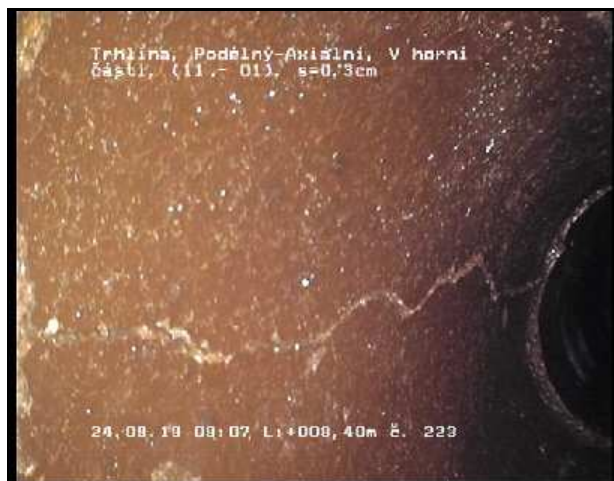
Foto 223 Videopáska: 5/9
Stav RL-O 8,40 m 11 - 1 Uhr

| Foto | Video | Vzdál./m | Kód | S | Popis |
|---|---|---|---|---|--|
| 223 | | 8,40 | RL-O | | Pos: 11- 1; Trhlina, Podélný-Axiální, V horní části, Šířka trhliny = 0,30cm |

Trhlina, Podélný-Axiální, V horní části, Šířka trhliny = 0,30cm

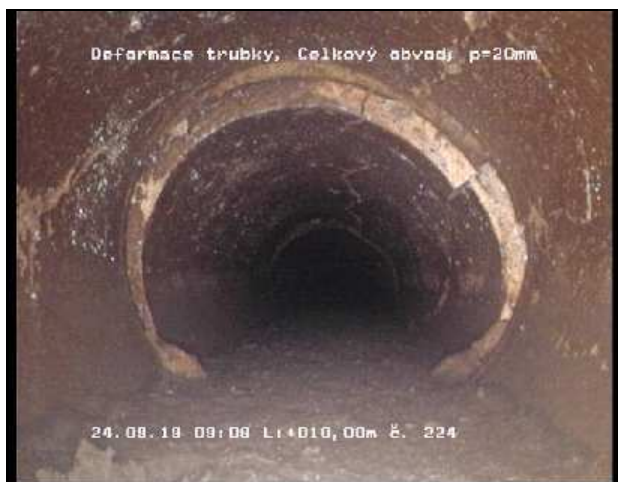
Foto 224 Videopáska: 5/9
Stav D--- 10,00 m

| Foto | Video | Vzdál./m | Kód | S | Popis |
|---|---|---|---|---|--|
| 224 | | 10,00 | D--- | | Deformace trubky, Celkový obvod, Přesazení = 20mm |

Deformace trubky, Celkový obvod, Přesazení = 20mm

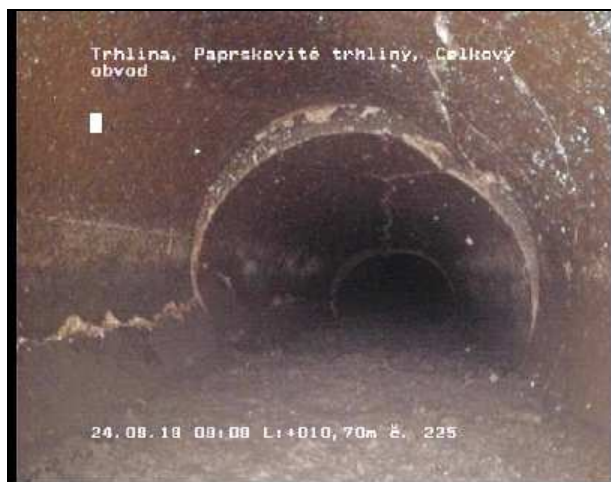
Foto 225 Videopáska: 5/9
Stav RX-- 10,70 m

| Foto | Video | Vzdál./m | Kód | S | Popis |
|---|---|---|---|---|--|
| 225 | | 10,70 | RX-- | | Trhlina, Paprskovité trhliny, Celkový obvod |

Trhlina, Paprskovité trhliny, Celkový obvod
