Zpráva o úseku

Úsek	Horní Šachta	ŠG2	Číslo prohlídky	69
ŠG2 ŠG1	Spodní Šachta	ŠG1	Datum prohlídky	23.9.2019
	Směr prohlídky	ve směru toku

Obrazová zpráva úseku

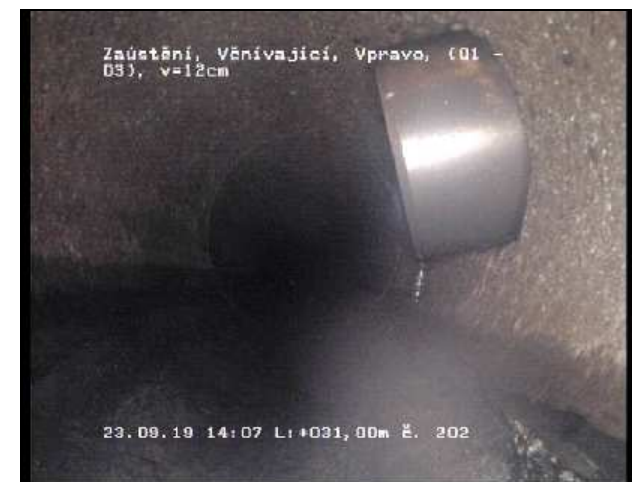
Foto 202 Videopáska: 8/1

Stav SE-R 31,00 m 1 - 3 Uhr

Zaústění, Včnivající, Vpravo, Včnivající = 12cm

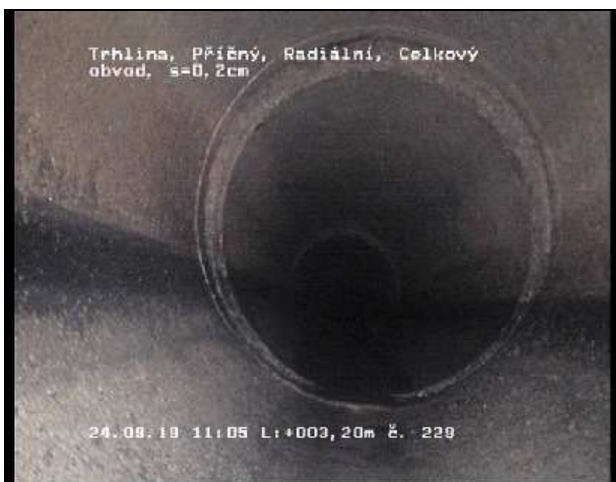
Foto 229 Videopáska: 8/3
Stav RQ-- 3,20 m

Trhlina, Přičný, Radiální, Celkový obvod, Šířka trhliny = 0,20cm;
V celém úseku monitorování

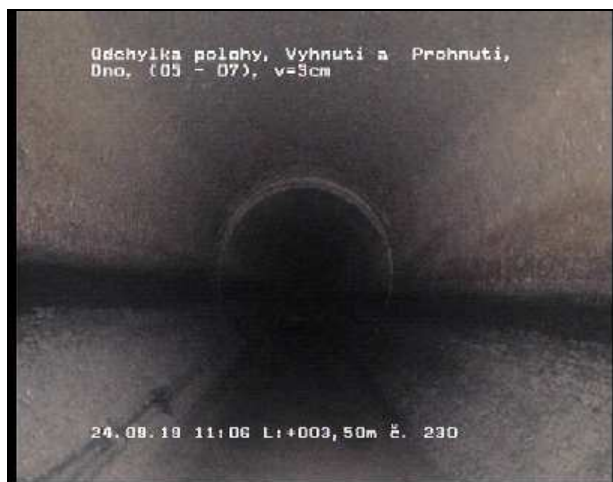
Foto 230 Videopáska: 8/3
Stav LB-U 3,50 m 5 - 7 Uhr

Odchyška polohy, Vyhnutí a Prohnutí, Dno, Vyhnutí = 3cm; V délce od 3,50 do 5,60m

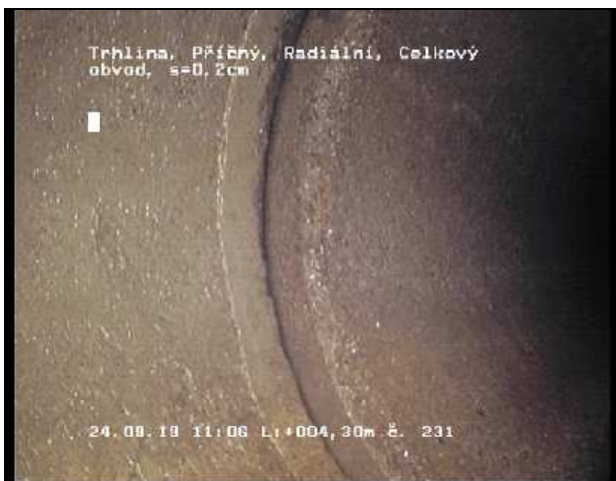
Foto 231 Videopáska: 8/3
Stav RQ-- 4,30 m

Trhlina, Přičný, Radiální, Celkový obvod, Šířka trhliny = 0,20cm

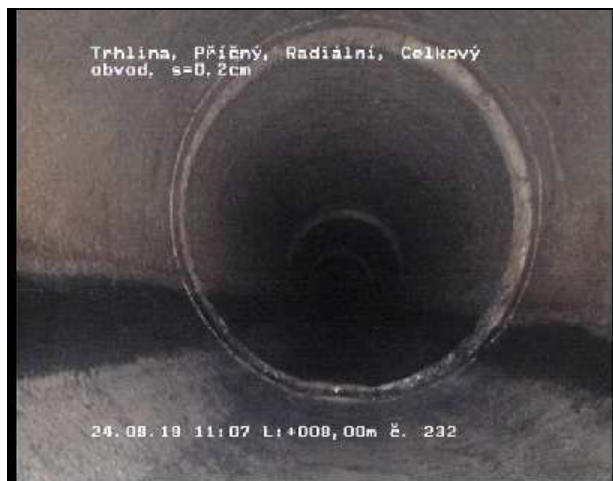
Foto 232 Videopáska: 8/3
Stav RQ-- 8,00 m

Trhlina, Přičný, Radiální, Celkový obvod, Šířka trhliny = 0,20cm

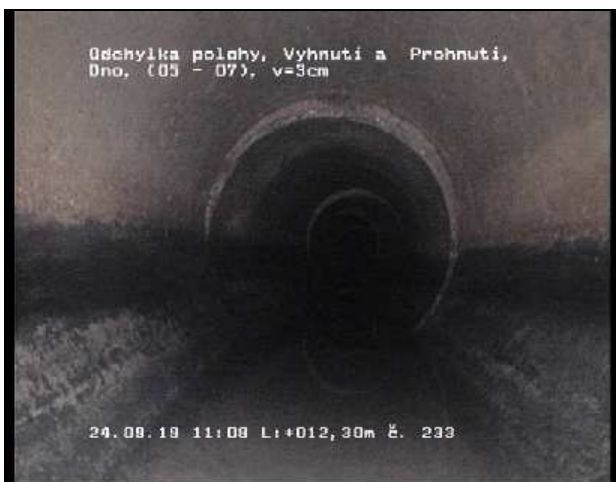
Foto 233 Videopáska: 8/3
Stav LB-U 12,30 m 5 - 7 Uhr

Odchylka polohy, Vyhnutí a Prohnutí, Dno, Vyhnutí = 3cm; V délce od 12,30 do 14,10m

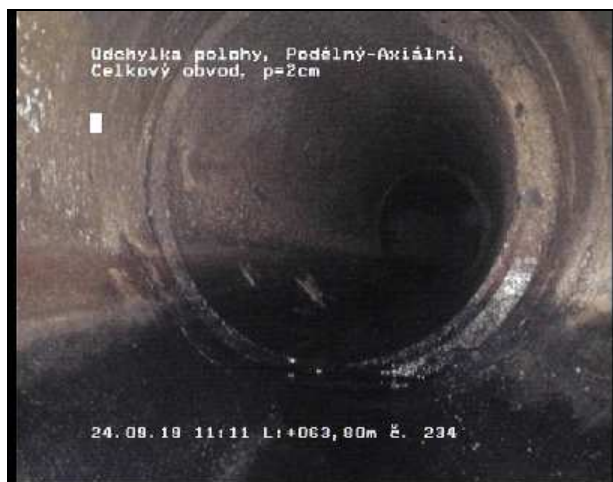
Foto 234 Videopáska: 8/3
Stav LL-- 63,80 m

Odchylka polohy, Podélný-Axiální, Celkový obvod, Posunutí = 2cm

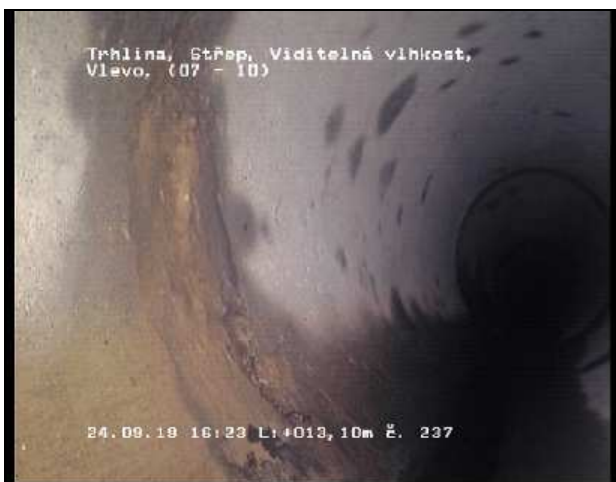
Foto 237 Videopáska: 8/4
Stav RSFL 13,10 m 7 - 10 Uhr
Trhlina, Střep, Viditelná vlhkost, Vlevo

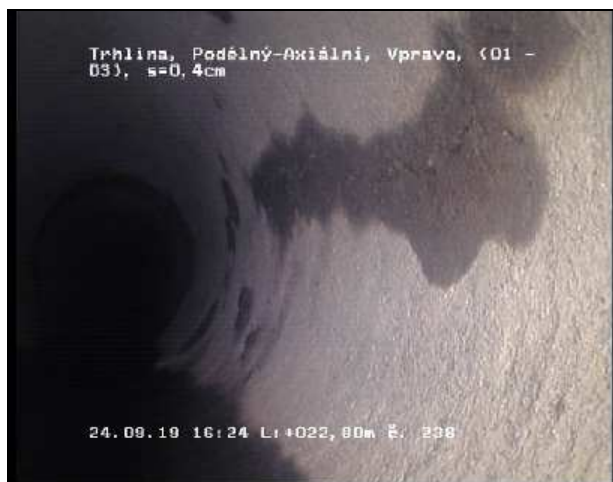
Foto 238 Videopáska: 8/4
Stav RL-R 22,80 m 1 - 3 Uhr
Trhlina, Podélný-Axiální, Vpravo, Šířka trhliny = 0,40cm

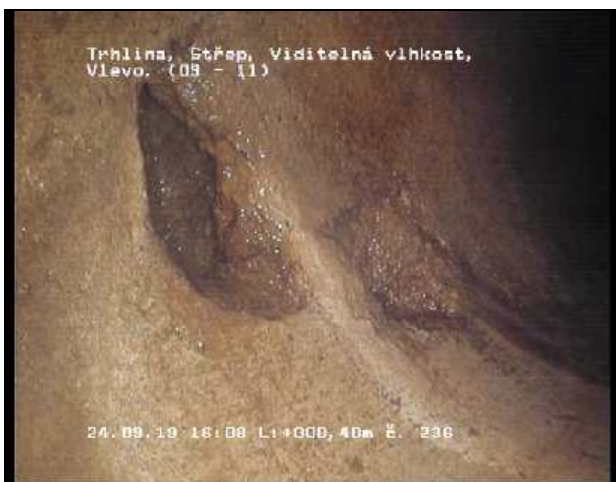
Foto 236 Videopáska: 8/5
Stav RSFL 0,40 m 9 - 11 Uhr
Trhlina, Střep, Viditelná vlhkost, Vlevo

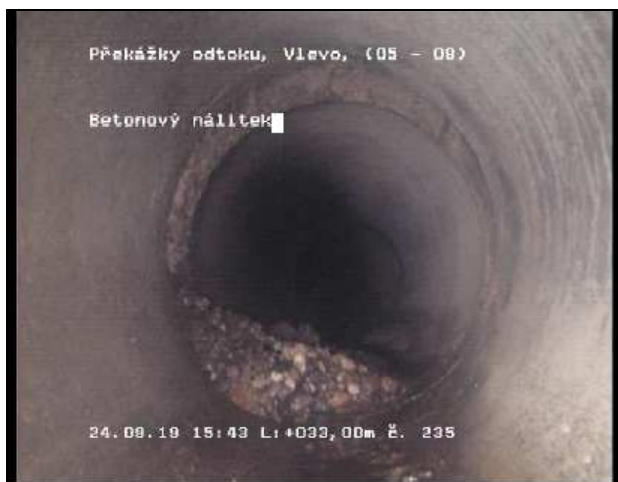
Foto 235 Videopáska: 8/6

Stav H-L 33,00 m 5 - 8 Uhr

Překážky odtoku, vlevo; Betonový nálipek

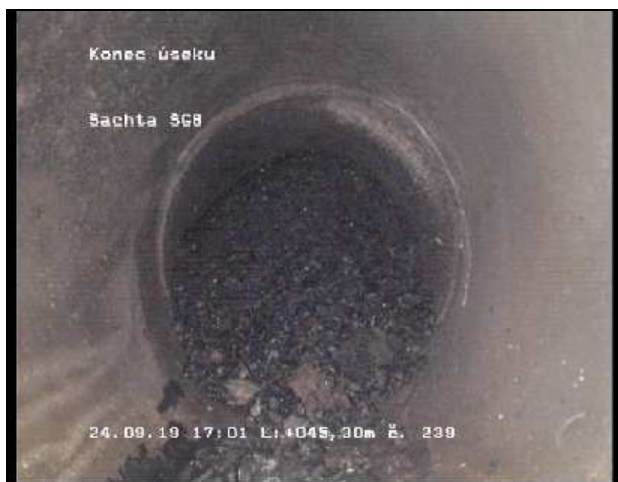
Foto 239 Videopáska: 8/8
Stav EH 45,30 m

Konec úseku; Šachta ŠG8(Šachta zalita asfaltem a betonem)

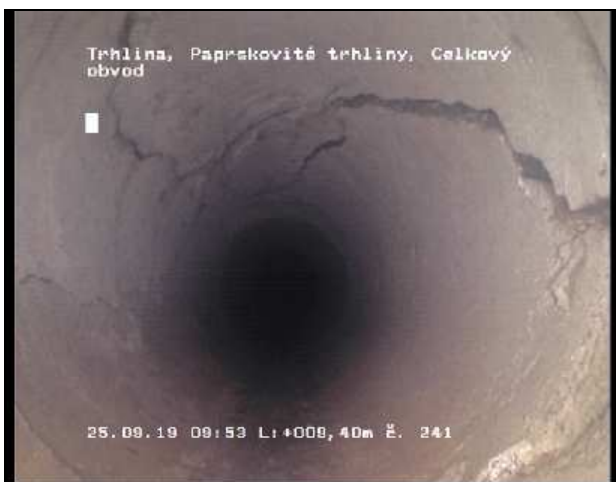
Foto 241 Videopáska: 8/10
Stav RX-- 9,40 m

Trhlina, Paprskovité trhliny, Celkový obvod

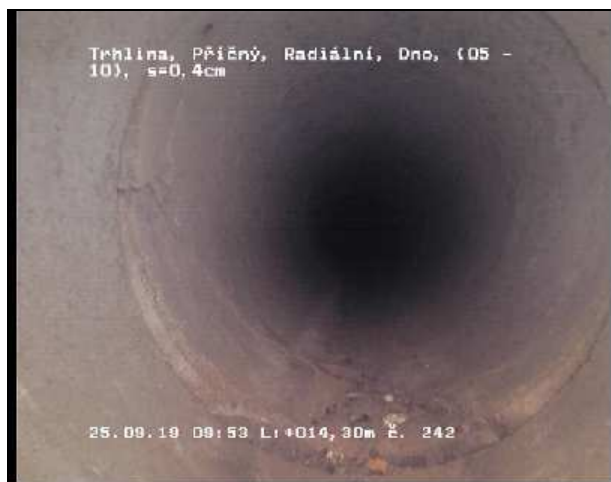
Foto 242 Videopáska: 8/10
Stav RQ-U 14,30 m 5 - 10 Uhr

Trhlina, Příčný, Radiální, Dno, Šířka trhliny = 0,40cm

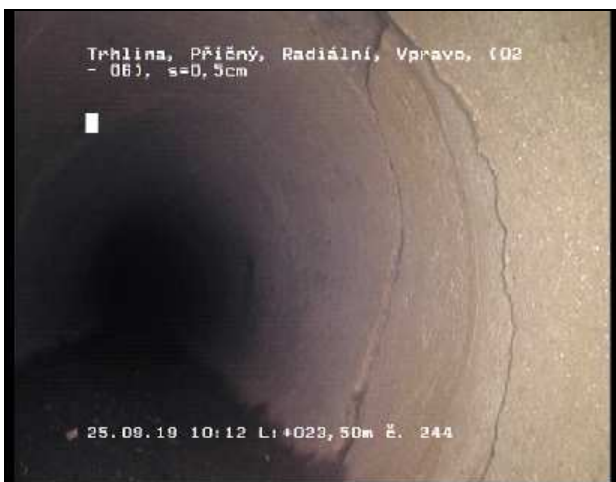
Foto 244 Videopáska: 8/9
Stav RQ-R 23,50 m 2 - 6 Uhr

Trhlina, Příčný, Radiální, Vpravo, Šířka trhliny = 0,50cm

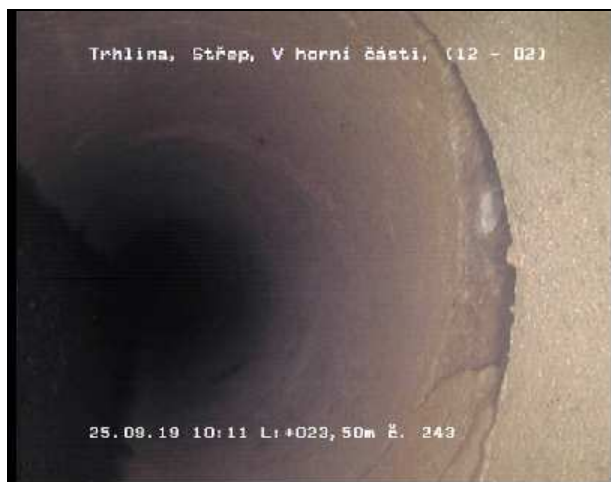
Foto 243 Videopáska: 8/9
Stav RS-O 23,50 m 12 - 2 Uhr

Trhlina, Střep, V horní části

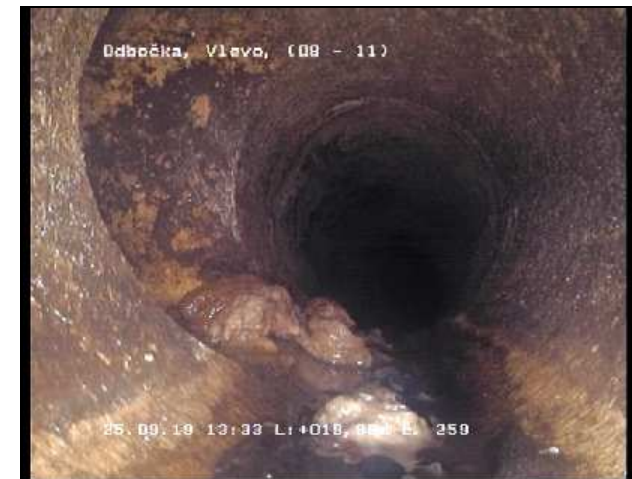
Foto 259 Videopáska: 8/12
Stav A--L 19,90 m 8 - 11 Uhr
Odbočka, Vlevo
