Zpráva o úseku

Úsek	Horní Šachta	ŠH1	Číslo prohlídky	94
ŠH1 ŠH2	Spodní Šachta	ŠH2	Datum prohlídky	25.9.2019
	Směr prohlídky	ve směru toku

Videopásky	9/1	Místo	Osoblaha
Videos.-začáte		Doména	Stoka A3
Videos.-konec		Ulice	Pavlovická
Důvod insp.	Zajištění důkazů	Vlastník	
Druh monitor.	Optická prohlídka	Operátor	Kotrnc
Č. kanálu		Přítomen	
Rok výroby		Poloha	Obecní silnice
Tvar profilu	Kruhový profil	Kanalizěni systém	Dešťová kanalizace
Výška	300 mm	Materiál	Beton
Šířka (DN)	300 mm	Vnitřní ochrana	
Délka trubky		Poznámka	
Délka úseku		Kategorie	Provoz
Délka prohlídky	6,90 m

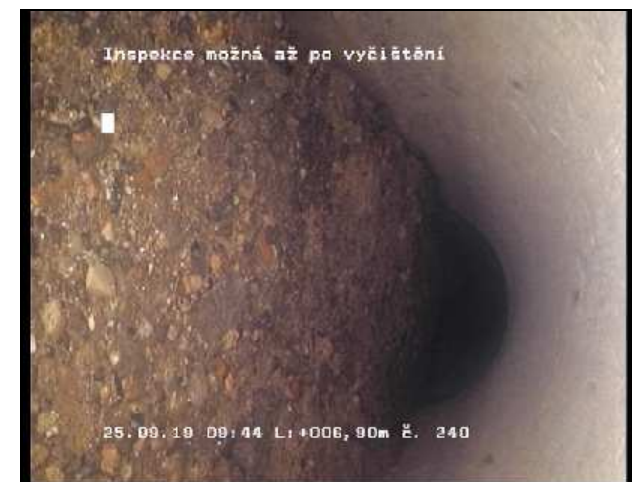
Foto 240 Videopáska: 9/1
Stav IR 6,90 m

Foto	Video	Vzdál./m	Kód	S	Popis
		0,00	HA		Začátek úseku; ŠH1
		6,90	IAB		Přerušení inspekce
		6,90	IGN		Inspekce z protistrany není možná; Skrytá šachta ŠH2
240		6,90	IR		Inspekce možná až po vyčištění

Inspekce možná až po vyčištění

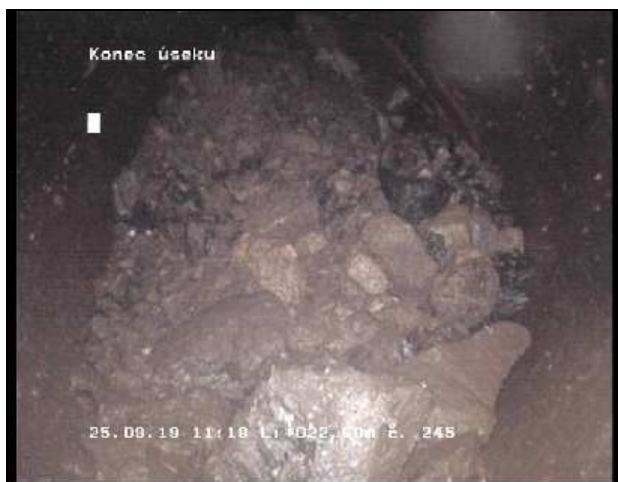
Foto 245 Videopáska: 9/2
Stav EH 22,60 m

Foto	Video	Vzdál./m	Kód	S	Popis
		0,00	HA		Začátek úseku; ŠH4a
245		22,60	EH		Konec úseku; ŠH4(Skrytá), (Šachta zalita asfaltem a betonem)

Konec úseku; ŠH4(Skrytá), (Šachta zalita asfaltem a betonem)

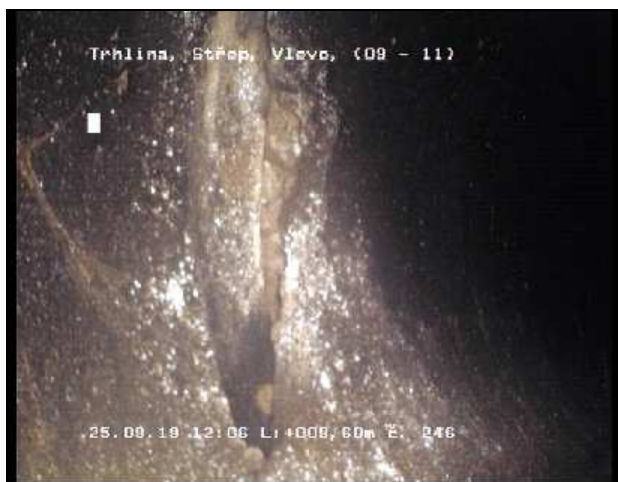
Foto 246 Videopáska: 9/4
Stav RS-L 9,60 m 9 - 11 Uhr
Trhlina, Střep, Vlevo

Foto	Video	Vzdál./m	Kód	S	Popis
		0,00	HA		Začátek úseku; ŠH4b
246		9,60	RS-L		Pos: 9- 11; Trhlina, Střep, Vlevo
247		9,60	RS-R		Pos: 1- 2; Trhlina, Střep, Vpravo
248		11,60	RS-R		Pos: 12- 2; Trhlina, Střep, Vpravo
249		13,60	RS-O		Pos: 8- 4; Trhlina, Střep, V horní části
250		19,70	RQ-R		Pos: 1- 3; Trhlina, Příčný, Radiální, Vpravo, Šířka trhliny = 0,50cm
251		19,70	RS-R		Pos: 1- 4; Trhlina, Střep, Vpravo
252		21,80	RS-R		Pos: 1- 3; Trhlina, Střep, Vpravo
253		27,80	RL-R		Pos: 4- 6; Trhlina, Podélný-Axiální, Vpravo, Šířka trhliny = 0,40cm
		29,30	EH		Konec úseku; ŠH4c

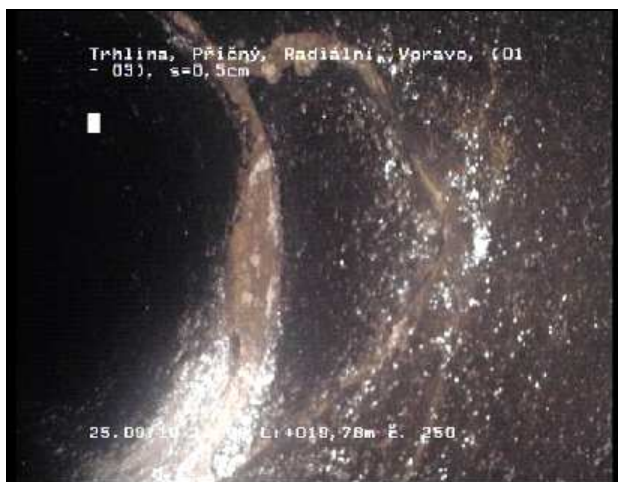
Foto 250 Videopáska: 9/4
Stav RQ-R 19,70 m 1 - 3 Uhr

Trhlina, Příčný, Radiální, Vpravo, Šířka trhliny = 0,50cm

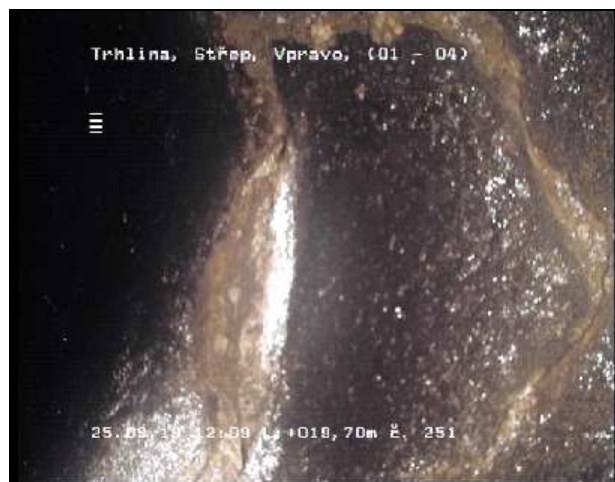
Foto 251 Videopáska: 9/4
Stav RS-R 19,70 m 1 - 4 Uhr

Trhlina, Střep, Vpravo

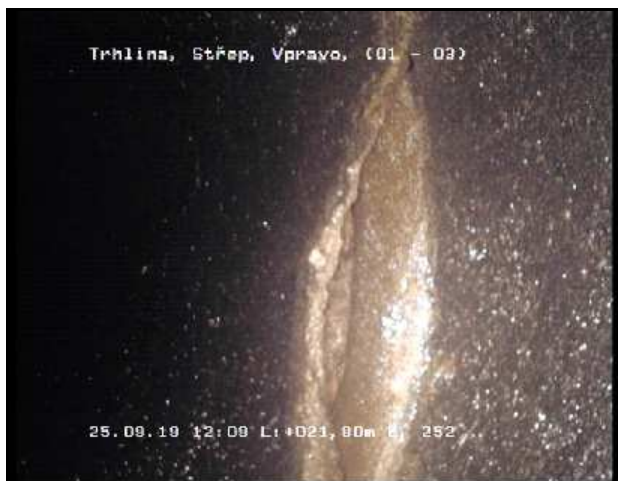
Foto 252 Videopáska: 9/4
Stav RS-R 21,80 m 1 - 3 Uhr

Trhlina, Střep, Vpravo

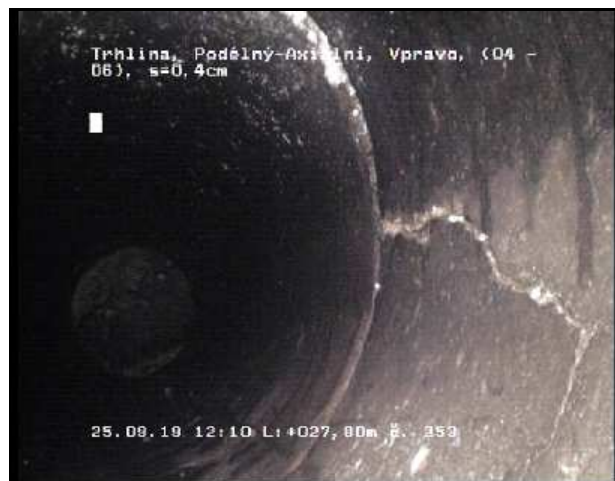
Foto 253 Videopáska: 9/4
Stav RL-R 27,80 m 4 - 6 Uhr

Trhlina, Podélný-Axiální, Vpravo, Šířka trhliny = 0,40cm

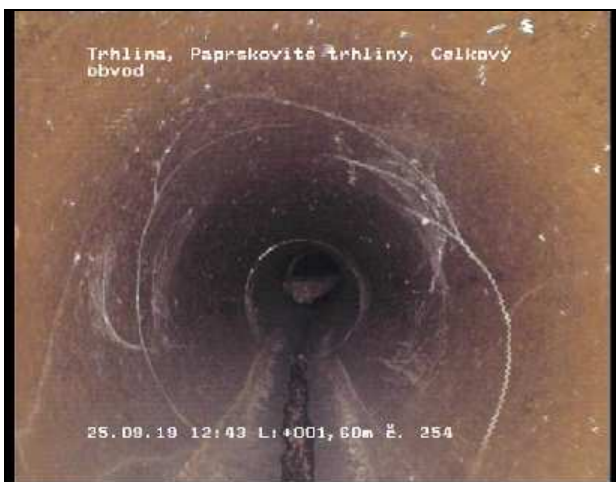
Foto 254 Videopáska: 9/5
Stav RX-- 1,60 m

Trhlina, Paprskovité trhliny, Celkový obvod

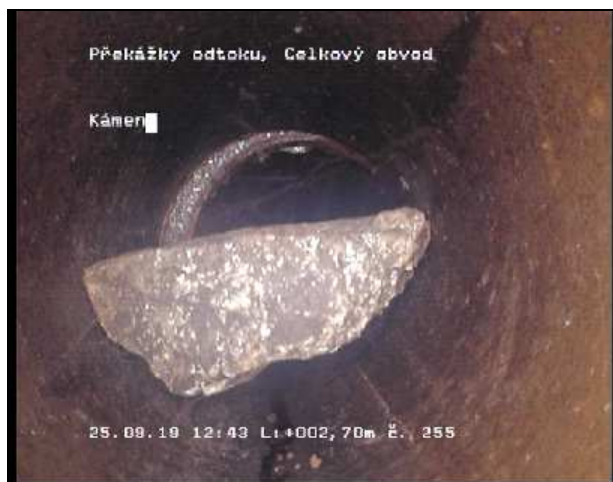
Foto 255 Videopáska: 9/5
Stav H--- 2,70 m

Překážky odtoku, Celkový obvod; Kámen

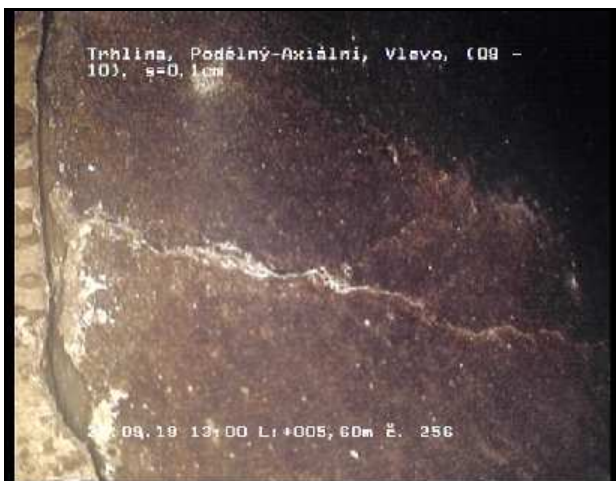
Foto 256 Videopáska 2: 9/6
Stav RL-L 5,60 m 8 - 10 Uhr

Trhlina, Podélný-Axiální, Vlevo, Šířka trhliny = 0,10cm

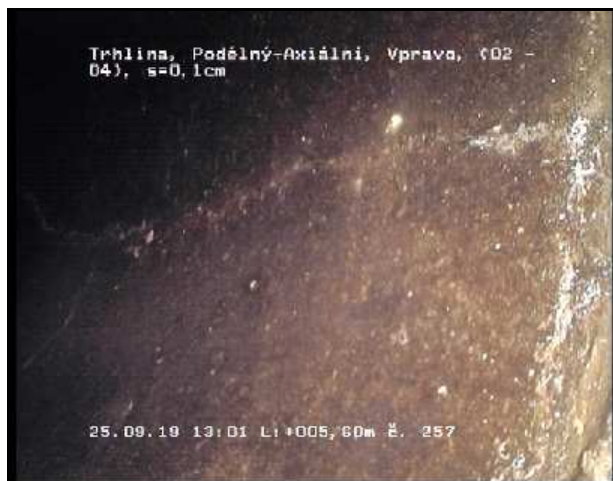
Foto 257 Videopáska 2: 9/6
Stav RL-R 5,60 m 2 - 4 Uhr

Trhlina, Podélný-Axiální, Vpravo, Šířka trhliny = 0,10cm

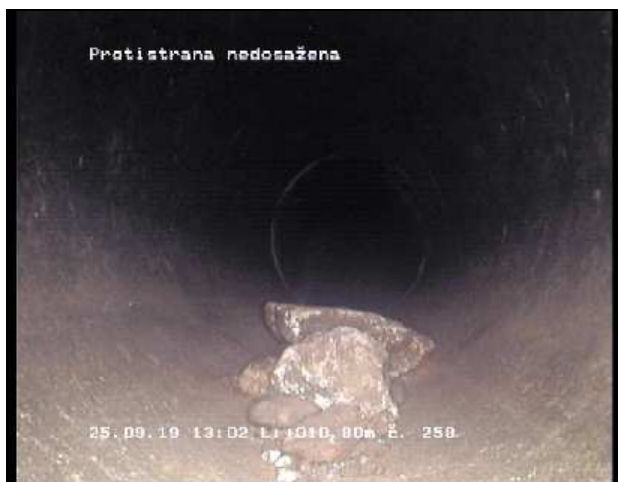
Foto 258 Videopáska 2: 9/6

Stav GEN 10,80 m

Protistrana nedosažena
