Zpráva o úseku

Úsek	Horní Šachta	SŠ1	Číslo prohlídky	9
Š10 SŠ1	Spodní Šachta	Š10	Datum prohlídky	10.9.2019
	Směr prohlídky	proti směru toku

Video, Video2	2/1	2/2	Místo	Osoblaha
Videos.-začáte			Doména	Stoka B
Videos.-konec			Ulice	Náměstí
Důvod insp.	Zajištění důkazů		Vlastník	
Druh monitor.	Optická prohlídka		Operátor	Kotrnc
Č. kanálu			Přítomen	
Rok výroby			Poloha	Obecní silnice
Tvar profilu	Kruhový profil		Kanalizěni	Smíšená kanalizace
Výška	300 mm		system	
Šířka (DN)	300 mm		Materiál	Kamenina
Délka trubky			Vnitřní ochrana	
Délka úseku	14,40 m		Poznámka	
Délka prohlídky	14,40 m		Kategorie	Provoz

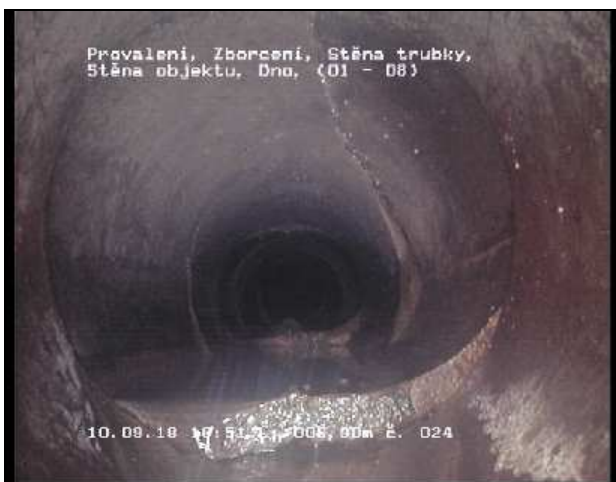
Foto 024 Videopáska: 2/1
Stav BW-U 6,90 m 1 - 8 Uhr

Provalení, Zborcení, Stěna trubky, Stěna objektu, Dno

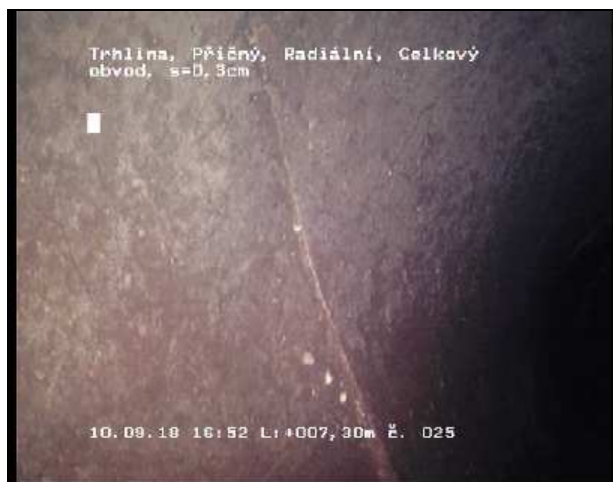
Foto 025 Videopáska: 2/1
Stav RQ-- 7,30 m

Trhlina, Příčný, Radiální, Celkový obvod, Šířka trhliny = 0,30cm

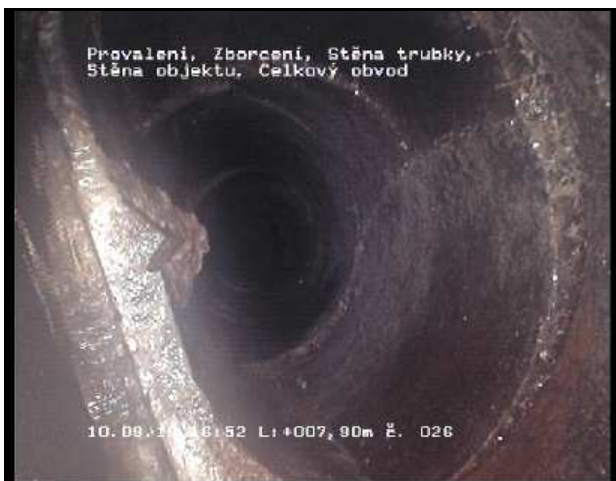
Foto 026 Videopáska: 2/1
Stav BW-- 7,90 m

Provalení, Zborcení, Stěna trubky, Stěna objektu, Celkový obvod

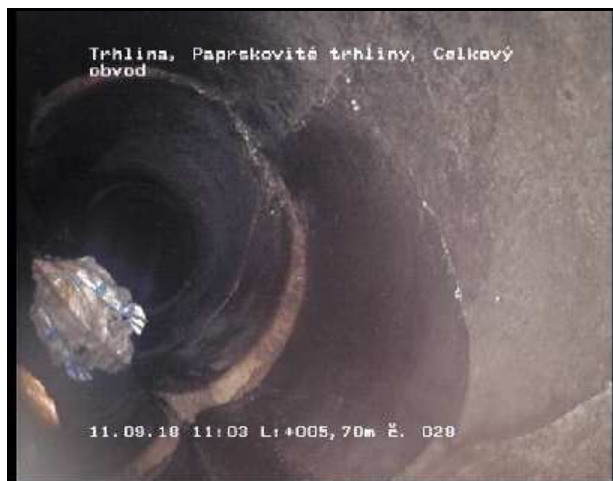
Foto 028 Videopáska 2: 2/2
Stav RX-- 5,70 m

Trhlina, Paprskovité trhliny, Celkový obvod

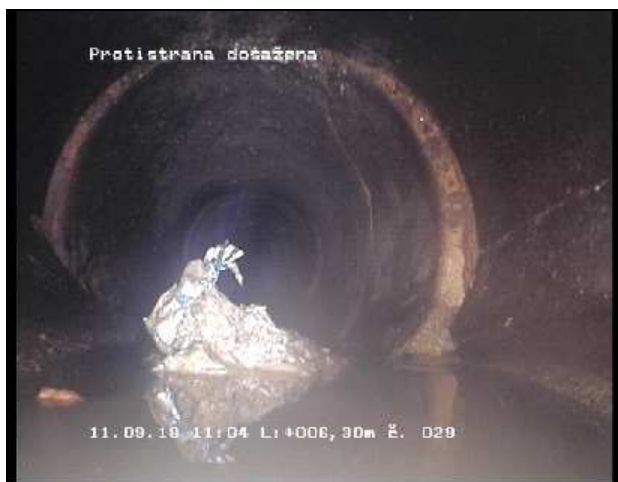
Foto 029 Videopáska 2: 2/2

Stav GE 6,30 m

Protistrana dosažena

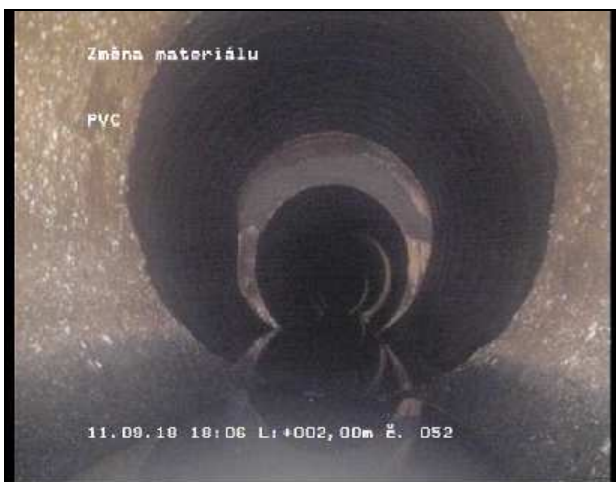
Foto 052 Videopáska: 2/3
Stav WV 2,00 m
Změna materiálu; PVC

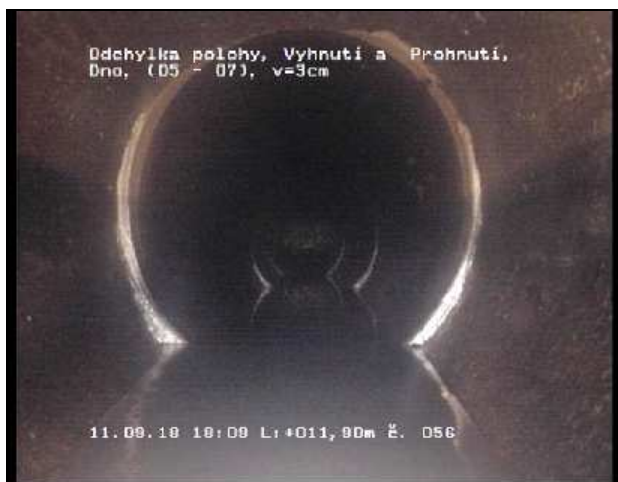
Foto 056 Videopáska: 2/3

Stav LB-U 11,90 m 5 - 7 Uhr

Odchylna polohy, Vyhnutí a Prohnutí, Dno, Vyhnutí = 3cm; V délce od 11,90 do 15,00m

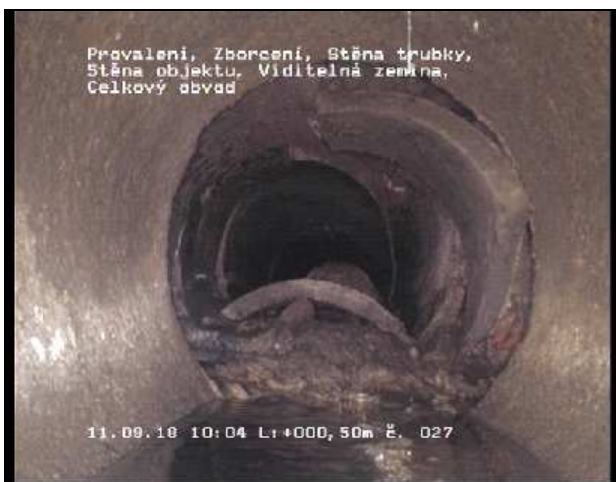
Foto 027 Videopáska: 2/4
Stav BWB- 0,50 m

Provalení, Zborcení, Stěna trubky, Stěna objektu, Viditelná zemina, Celkový obvod

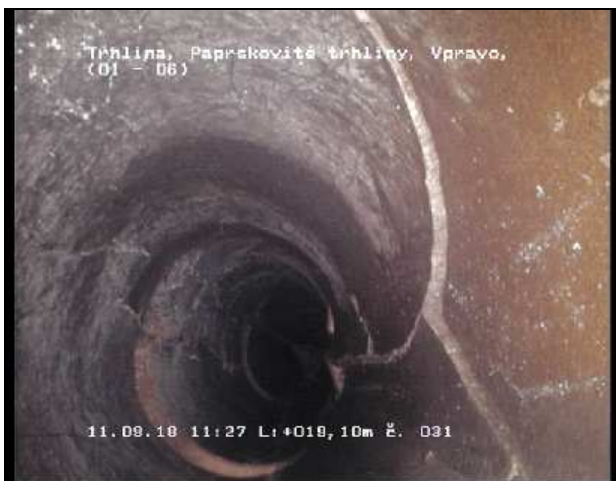
Foto 031 Videopáska 2: 2/5
Stav RX-R 19,10 m 1 - 6 Uhr

Trhlina, Paprskovité trhliny, Vpravo

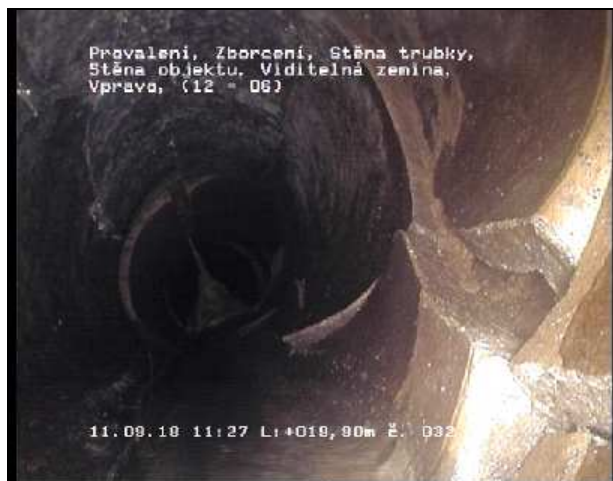
Foto 032 Videopáska 2: 2/5
Stav BWBR 19,90 m 12 - 6 Uhr

Provalení, Zborcení, Stěna trubky, Stěna objektu, Viditelná zemina, Vpravo

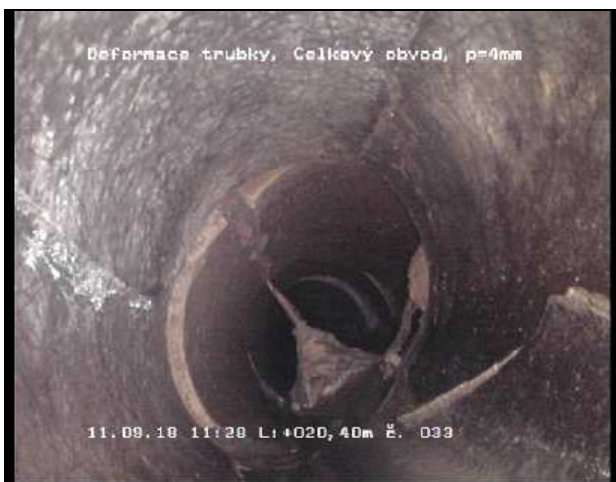
Foto 033 Videopáska 2: 2/5
Stav D--- 20,40 m

Deformace trubky, Celkový obvod, Přesazení = 4mm

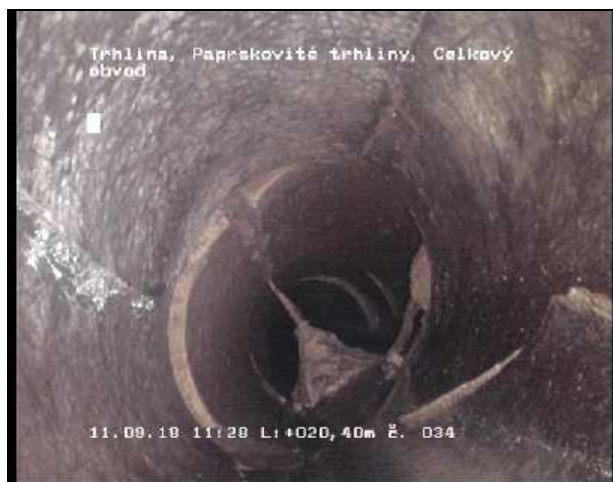
Foto 034 Videopáska 2: 2/5
Stav RX-- 20,40 m

Trhlina, Paprskovité trhliny, Celkový obvod

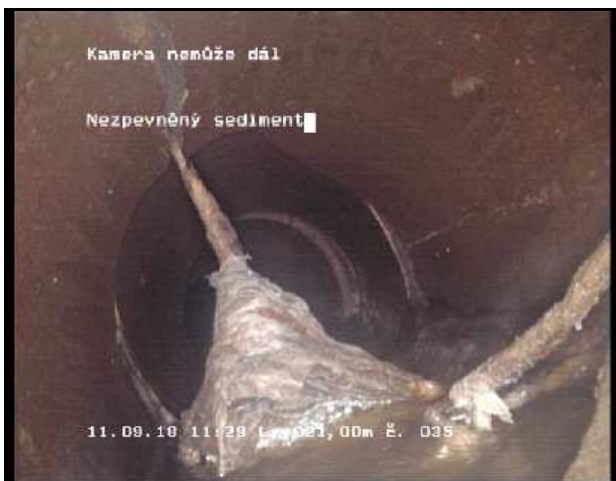
Foto 035 Videopáska 2: 2/5
Stav TVS 21,00 m

Kamera nemůže dál; Nezpevněný sediment

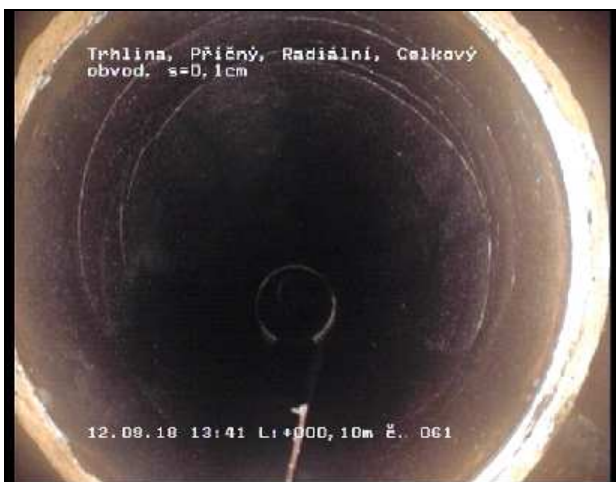
Foto 061 Videopáska: 2/9
Stav RQ-- 0,10 m

Trhlina, Příčný, Radiální, Celkový obvod, Šířka trhliny = 0,10cm

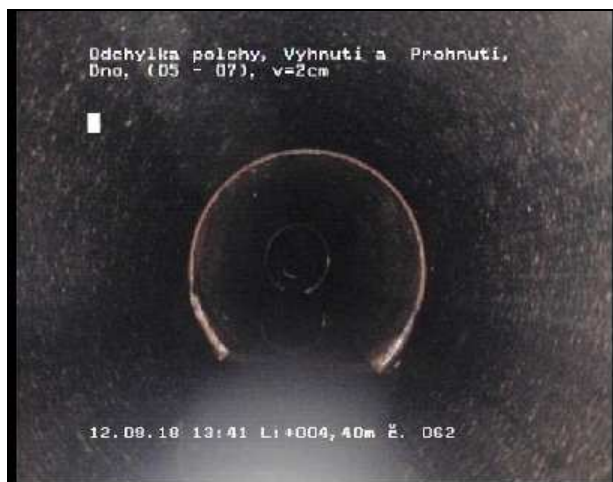
Foto 062 Videopáska: 2/9
Stav LB-U 4,40 m 5 - 7 Uhr

Odchylka polohy, Vyhnutí a Prohnutí, Dno, Vyhnutí = 2cm; V délce od 4,40 do 6,30m

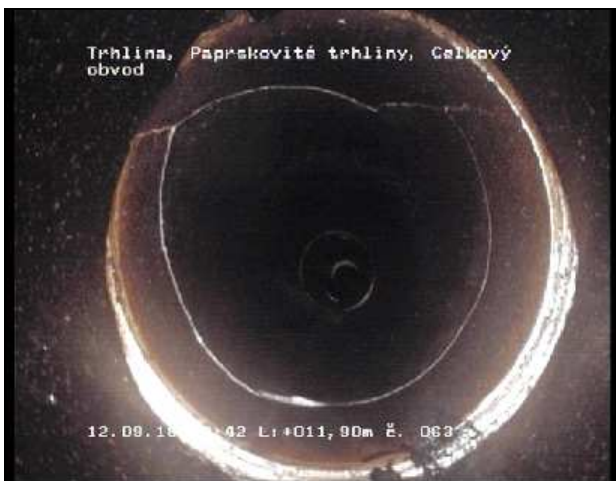
Foto 063 Videopáska: 2/9
Stav RX-- 11,90 m

Trhlina, Paprskovité trhliny, Celkový obvod

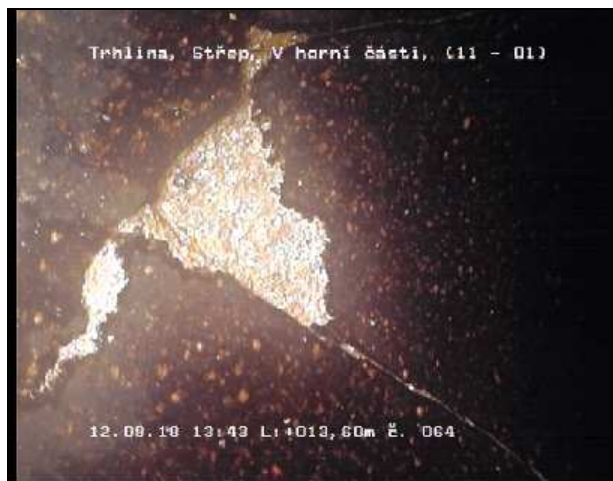
Foto 064 Videopáska: 2/9
Stav RS-O 13,60 m 11 - 1 Uhr

Trhlina, Střep, V horní části

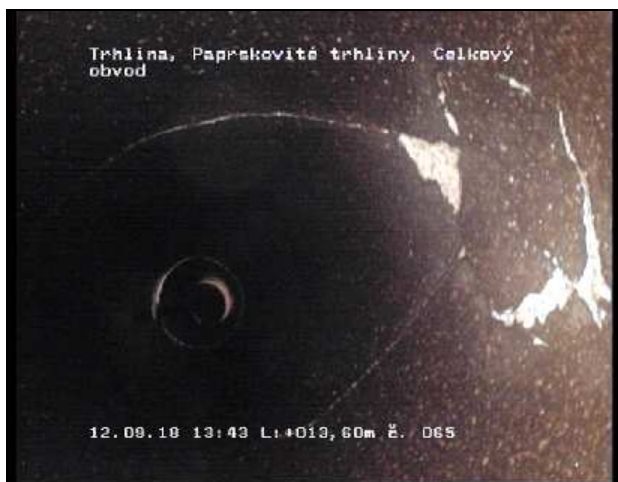
Foto 065 Videopáska: 2/9
Stav RX-- 13,60 m

Trhlina, Paprskovité trhliny, Celkový obvod

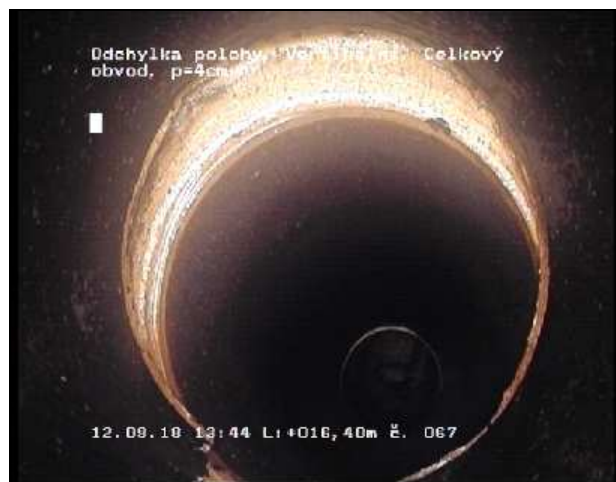
Foto 067 Videopáska: 2/9
Stav LV-- 16,40 m

Odchylna polohy, Vertikální, Celkový obvod, Přesazení = 4cm

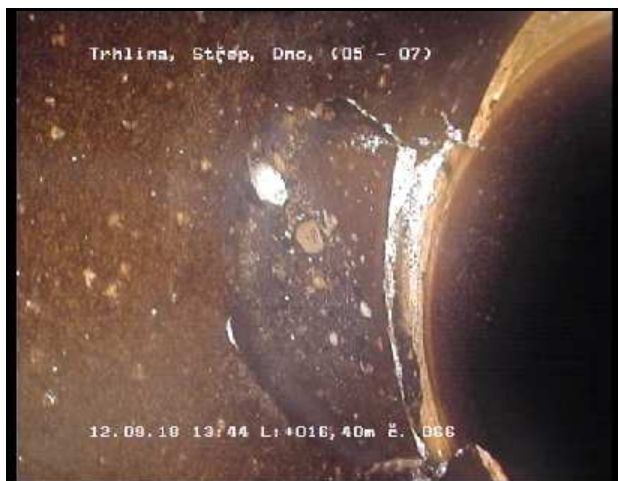
Foto 066 Videopáska: 2/9
Stav RS-U 16,40 m 5 - 7 Uhr

Trhlina, Střep, Dno

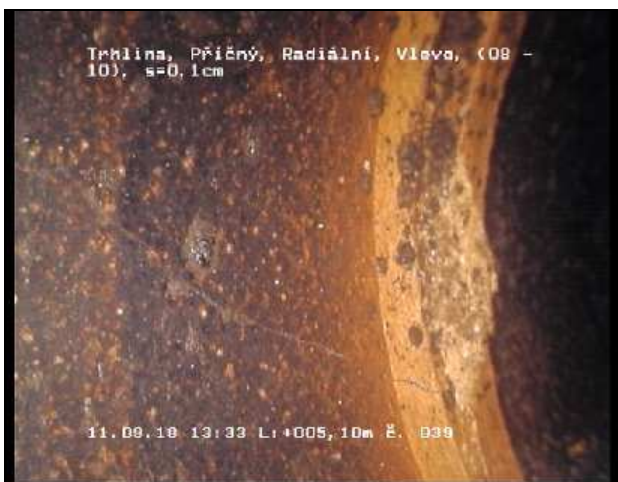
Foto 039 Videopáska: 2/7

Stav RQ-L 5,10 m 8 - 10 Uhr

Trhlina, Příčný, Radiální, Vlevo, Šířka trhliny = 0,10cm

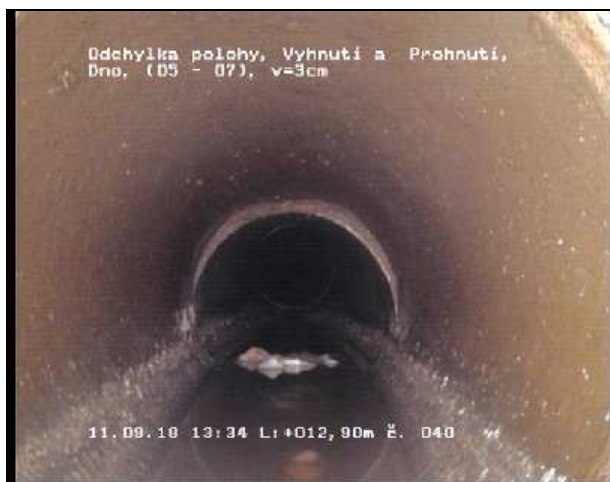
Foto 040 Videopáska: 2/7

Stav LB-U 12,90 m 5 - 7 Uhr

Odchylka polohy, Vyhnutí a Prohnutí, Dno, Vyhnutí = 3cm; V délce od 12,90 do 14,20m

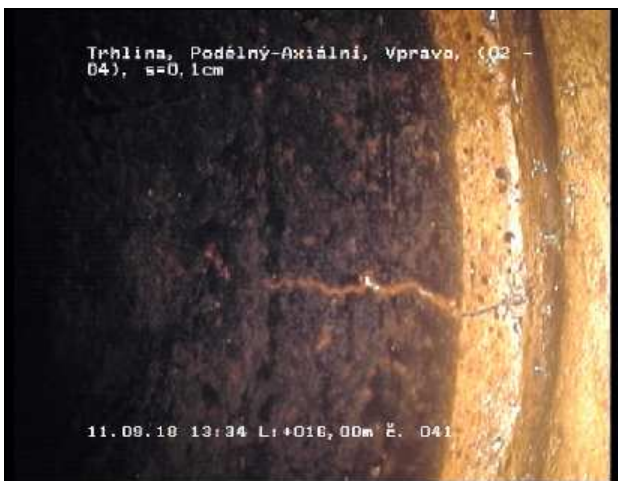
Foto 041 Videopáska: 2/7

Stav RL-R 16,00 m 2 - 4 Uhr

Trhlina, Podélný-Axiální, Vpravo, Šířka trhliny = 0,10cm

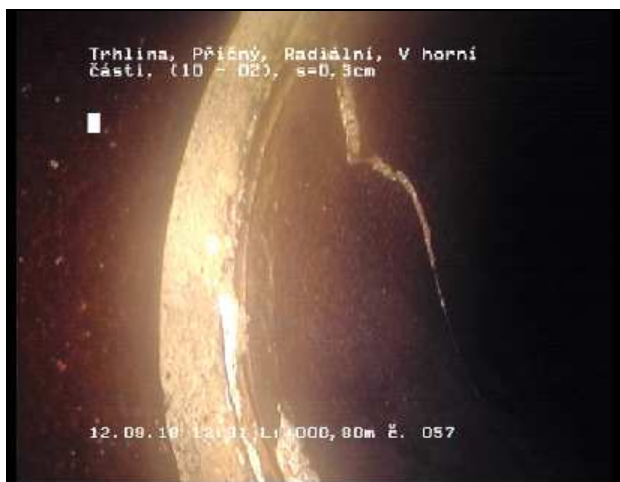
Foto 057 Videopáska: 2/8
 Stav RQ-O 0,80 m 10 - 2 Uhr

Trhlina, PŘÍČNÝ, Radiální, V horní části, Šířka trhliny = 0,30cm

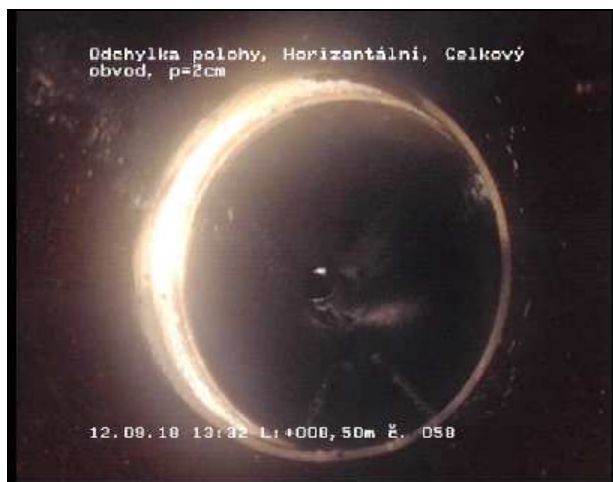
Foto 058 Videopáska: 2/8
 Stav LH-- 8,50 m

Odchylka polohy, Horizontální, Celkový obvod, Přesazení = 2cm

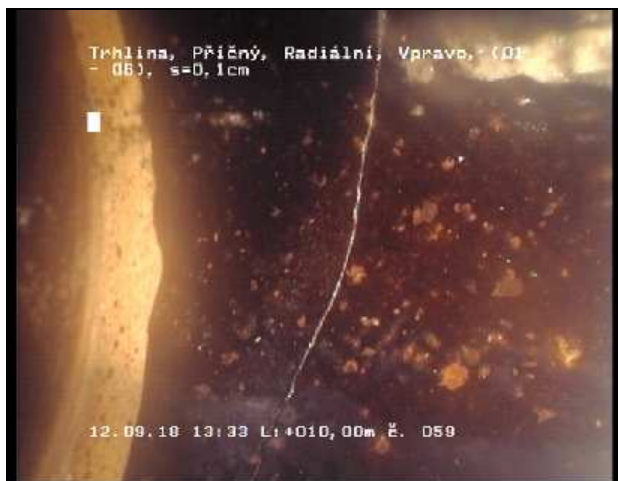
Foto 059 Videopáska: 2/8
 Stav RQ-R 10,00 m 1 - 6 Uhr

Trhlina, PŘÍČNÝ, Radiální, Vpravo, Šířka trhliny = 0,10cm

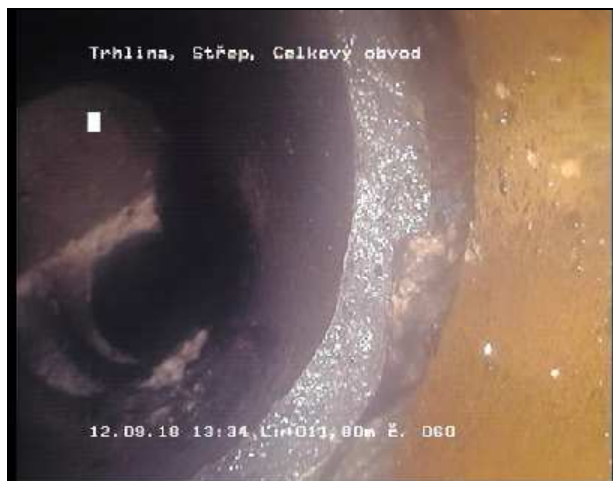
Foto 060 Videopáska: 2/8
 Stav RS-- 11,80 m

Trhlina, Střep, Celkový obvod

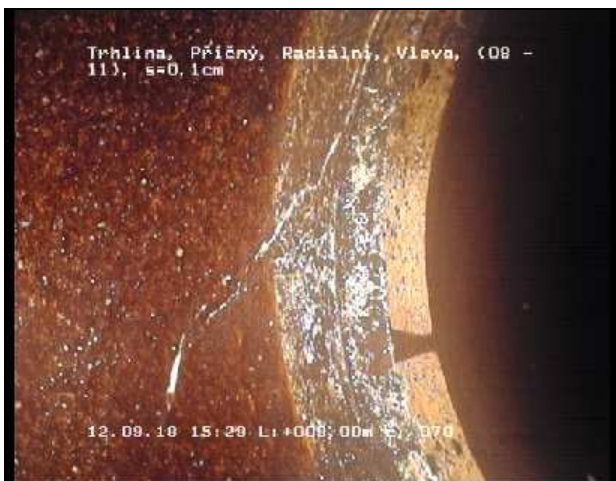
Foto 070 Videopáska: 2/11
Stav RQ-L 9,00 m 8 - 11 Uhr

Trhlina, Příčný, Radiální, Vlevo, Šířka trhliny = 0,10cm

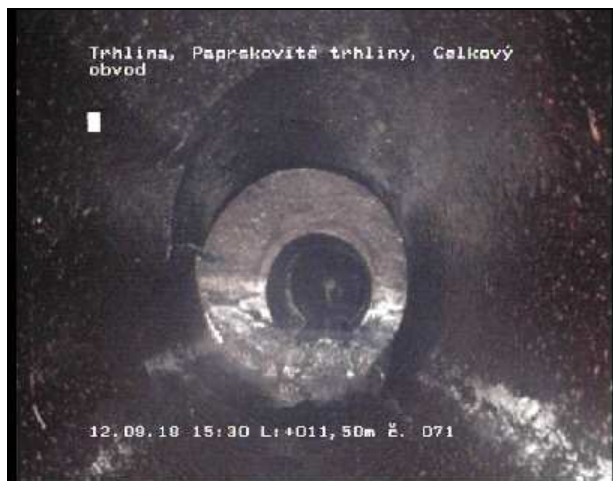
Foto 071 Videopáska: 2/11
Stav RX-- 11,50 m

Trhlina, Paprskovité trhliny, Celkový obvod

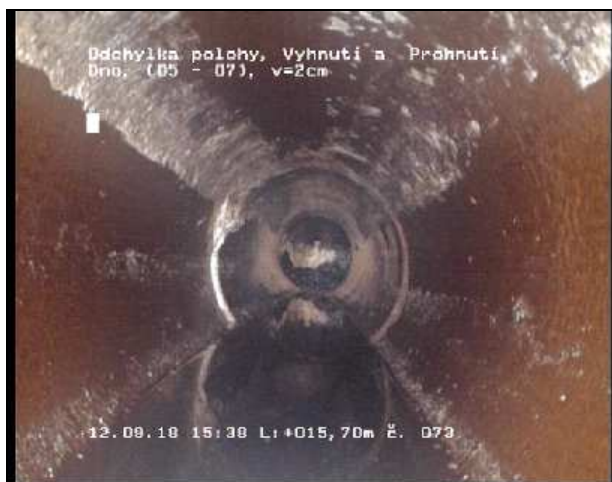
Foto 073 Videopáska: 2/12

Stav LB-U 15,70 m 5 - 7 Uhr

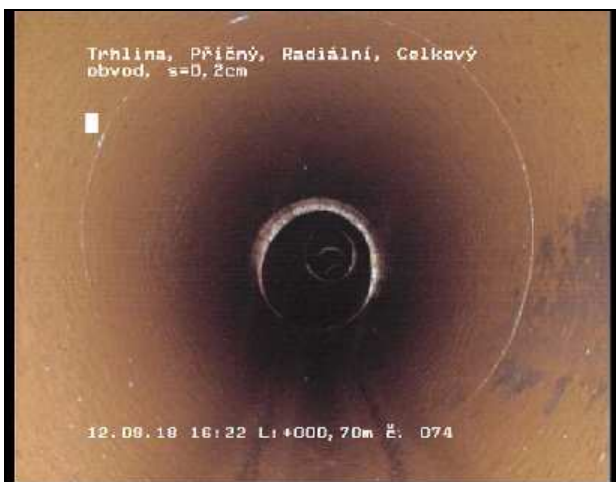
Foto 074 Videopáska: 2/13
Stav RQ-- 0,70 m

Trhlina, Příčný, Radiální, Celkový obvod, Šířka trhliny = 0,20cm

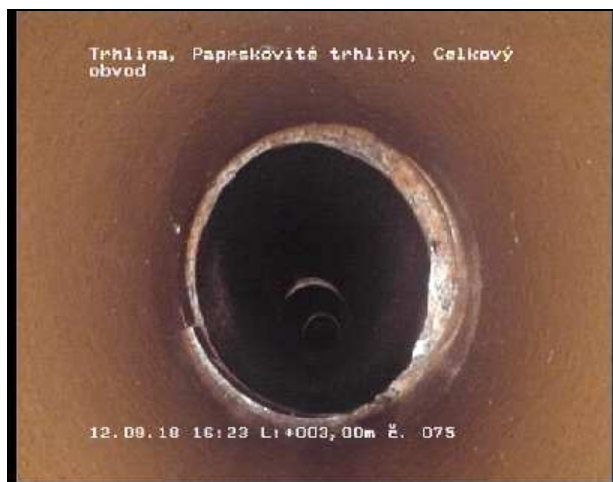
Foto 075 Videopáska: 2/13
Stav RX-- 3,00 m

Trhlina, Paprskovité trhliny, Celkový obvod

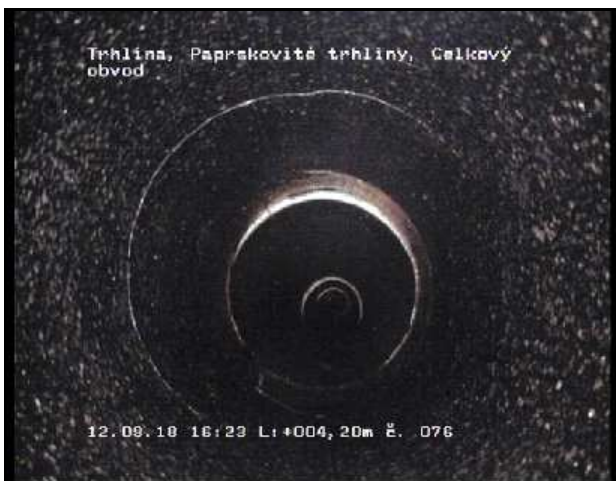
Foto 076 Videopáska: 2/13
Stav RX-- 4,20 m

Trhlina, Paprskovité trhliny, Celkový obvod

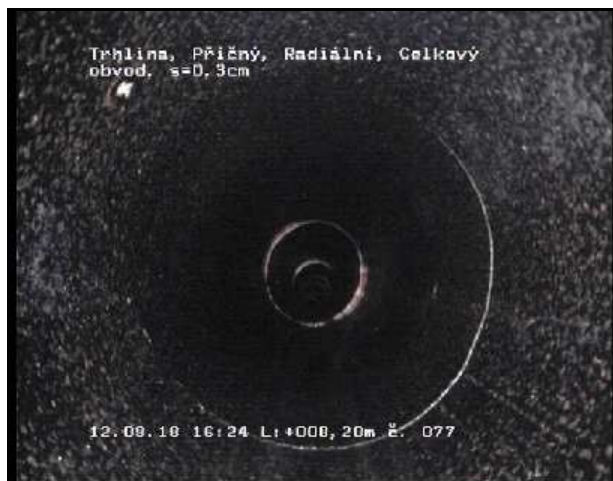
Foto 077 Videopáska: 2/13
Stav RQ-- 8,20 m

Trhlina, Příčný, Radiální, Celkový obvod, Šířka trhliny = 0,30cm

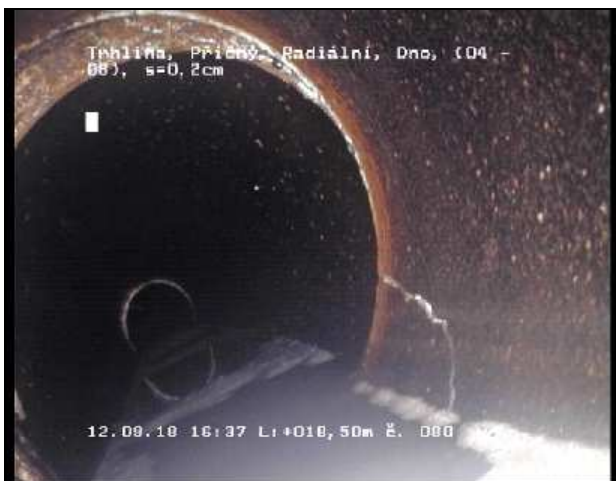
Foto 080 Videopáska: 2/13
Stav RQ-U 18,50 m 4 - 8 Uhr

Trhlina, PŘÍČNÝ, Radiální, Dno, Šířka trhliny = 0,20cm

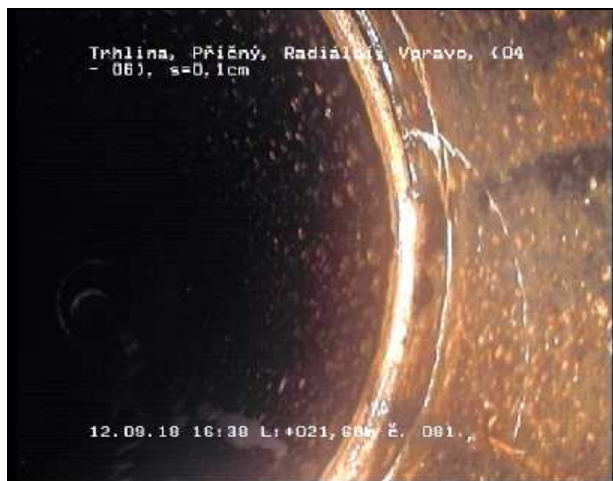
Foto 081 Videopáska: 2/13
Stav RQ-R 21,60 m 4 - 6 Uhr

Trhlina, PŘÍČNÝ, Radiální, Vpravo, Šířka trhliny = 0,10cm

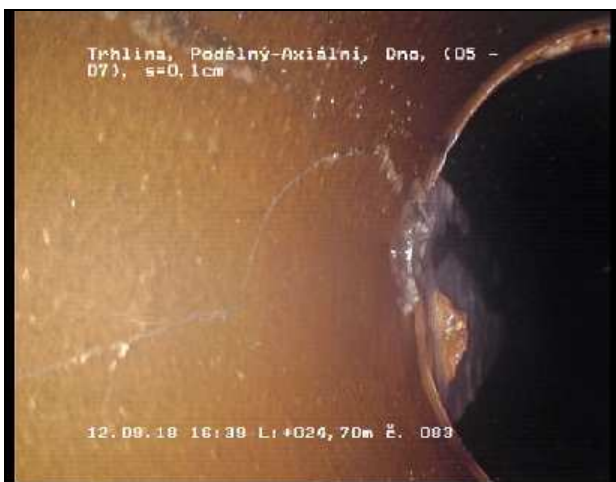
Foto 083 Videopáska: 2/13
Stav RL-U 24,70 m 5 - 7 Uhr

Trhlina, Podélný-Axiální, Dno, Šířka trhliny = 0,10cm

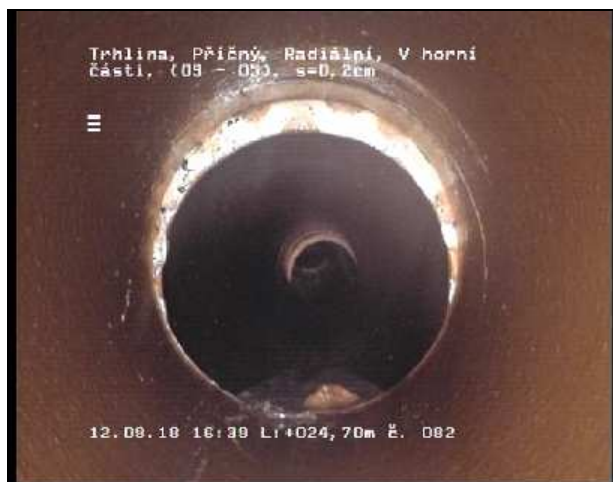
Foto 082 Videopáska: 2/13
Stav RQ-O 24,70 m 9 - 5 Uhr

Trhlina, Příčný, Radiální, V horní části, Šířka trhliny = 0,20cm

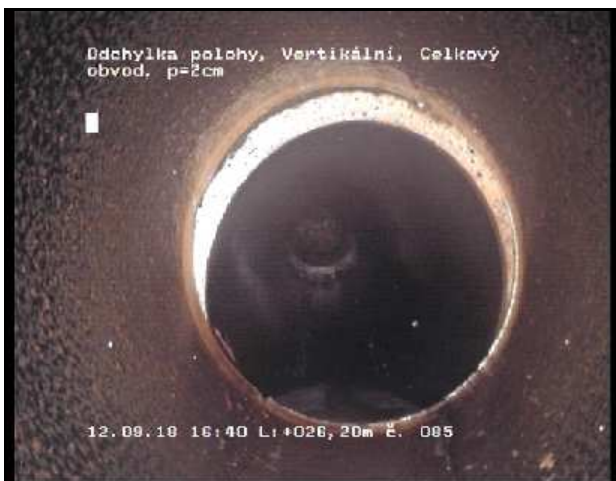
Foto 085 Videopáska: 2/13
Stav LV-- 26,20 m

Odchylka polohy, Vertikální, Celkový obvod, Přesazení = 2cm

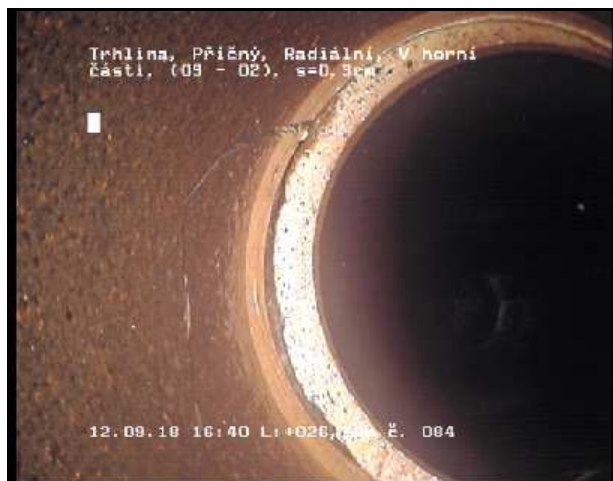
Foto 084 Videopáska: 2/13
Stav RQ-O 26,20 m 9 - 2 Uhr

Trhlina, Příčný, Radiální, V horní části, Šířka trhliny = 0,30cm
