Zpráva o úseku

Úsek	Horní Šachta	Š11	Číslo prohlídky	103
Š12 Š11	Spodní Šachta	Š12	Datum prohlídky	25.9.2019
	Směr prohlídky	proti směru toku

Videopásky	10/1	Místo	Osoblaha
Videos.-začáte		Doména	Stoka B1
Videos.-konec		Ulice	Cesta k ZŠ/Třešňová
Důvod insp.	Zajištění důkazů	Vlastník	
Druh monitor.	Optická prohlídka	Operátor	Kotrnc
Č. kanálu		Přítomen	
Rok výroby		Poloha	Obecní silnice
Tvar profilu	Kruhový profil	Kanalizěni systém	Smíšená kanalizace
Výška	200 mm	Materiál	Beton
Šířka (DN)	200 mm	Vnitřní ochrana	
Délka trubky		Poznámka	
Délka úseku	41,00 m	Kategorie	Provoz
Délka prohlídky	41,00 m

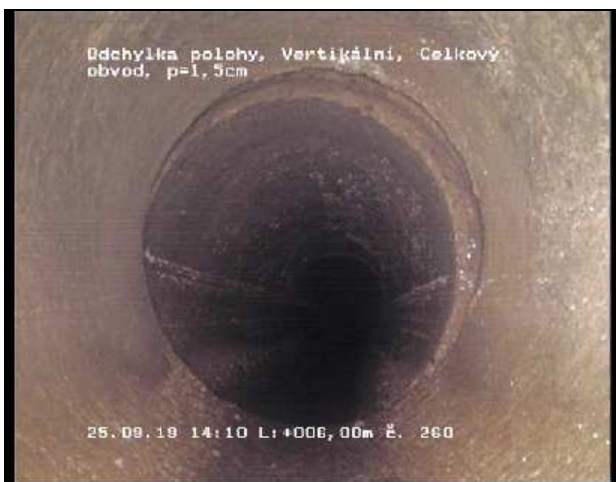
Foto 260 Videopáska: 10/1
Stav LV-- 6,00 m

Odchylka polohy, Vertikální, Celkový obvod, Přesazení = 1,50cm

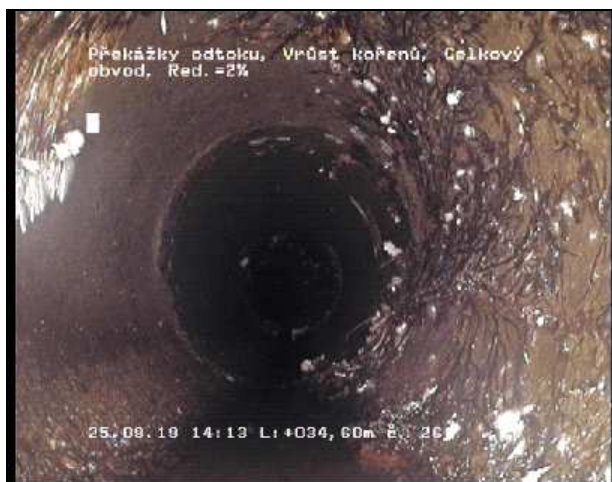
Foto 261 Videopáska: 10/1
Stav HP-- 34,60 m

Překážky odtoku, Vrůst kořenů, Celkový obvod, Redukce průřezu = 2%

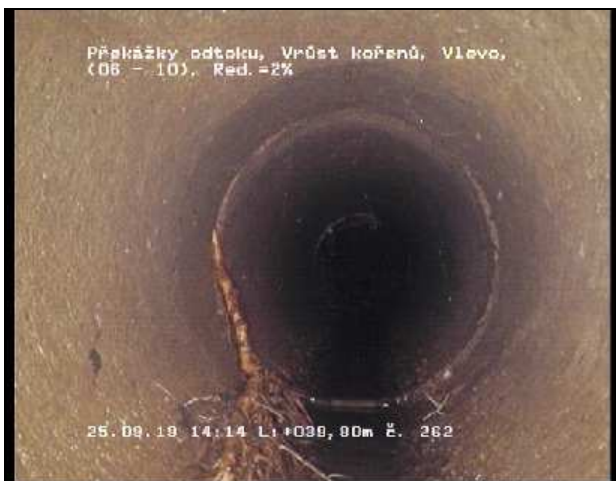
Foto 262 Videopáska: 10/1
Stav HP-L 39,80 m 6 - 10 Uhr

Překážky odtoku, Vrůst kořenů, Vlevo, Redukce průřezu = 2%

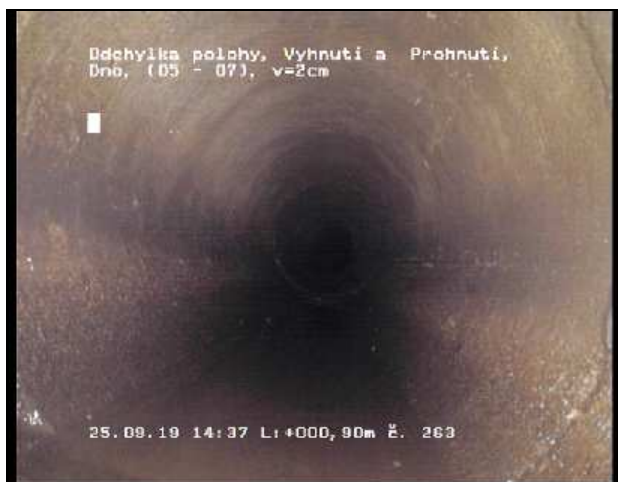
Foto 263 Videopáska: 10/2

Stav LB-U 0,90 m 5 - 7 Uhr

Odchylka polohy, Vyhnutí a Prohnutí, Dno, Vyhnutí = 2cm; V
délce od 0,90 do 2,00m

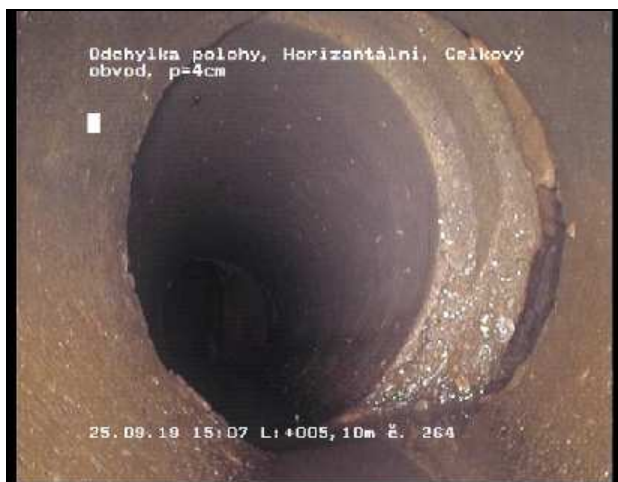
Foto 264 Videopáska: 10/10
Stav LH-- 5,10 m

Odchylka polohy, Horizontální, Celkový obvod, Přesazení = 4cm

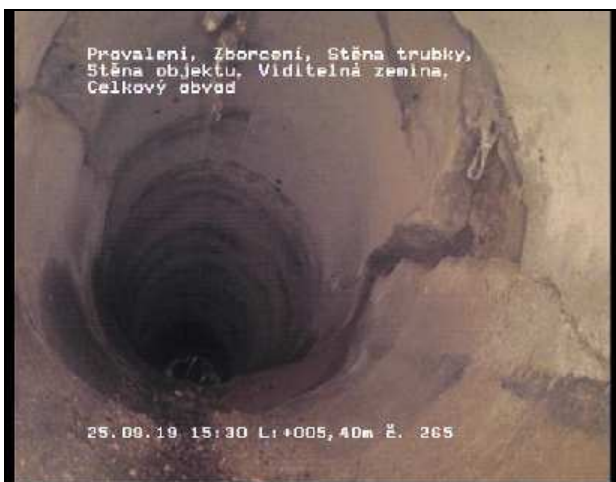
Foto 265 Videopáska: 10/3
Stav BWB- 5,40 m

Provalení, Zborcení, Stěna trubky, Stěna objektu, Viditelná zemina, Celkový obvod

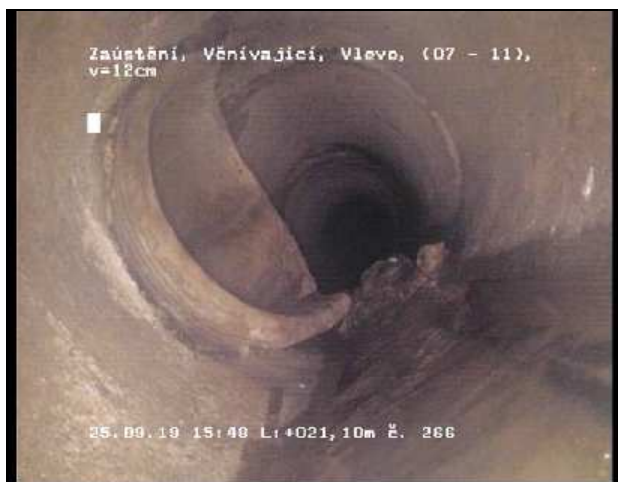
Foto 266 Videopáska: 10/4

Stav SE-L 21,10 m 7 - 11 Uhr

Zaústění, Včnivající, Vlevo, Včnivající = 12cm

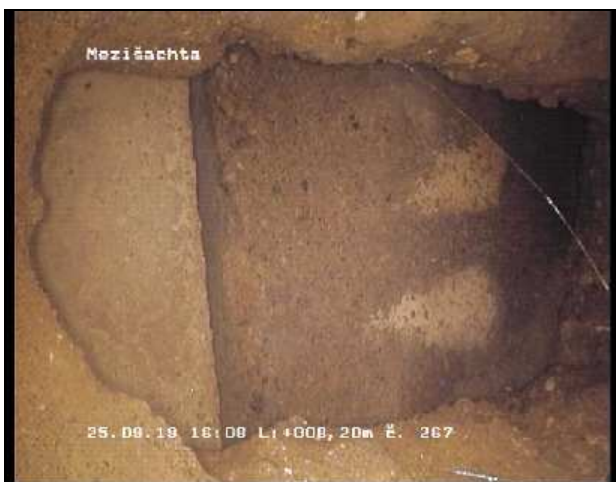
Foto 267 Videopáska: 10/6
Stav SZ 8,20 m
Mezišachta; Š15a

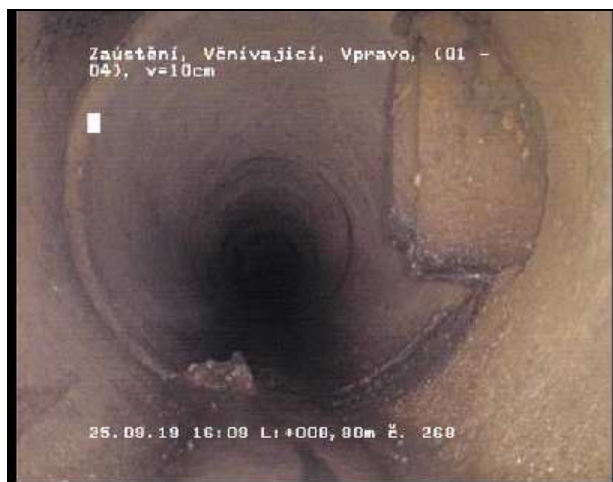
Foto 268 Videopáska: 10/6
Stav SE-R 8,80 m 1 - 4 Uhr
Zaústění, Včnivající, Vpravo, Včnivající = 10cm

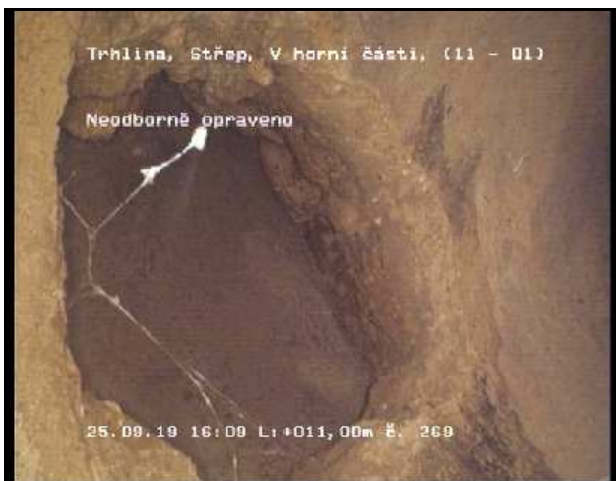
Foto 269 Videopáska: 10/6
Stav RS-O 11,00 m 11 - 1 Uhr
Trhlina, Střep, V horní části; Neodborně opraveno

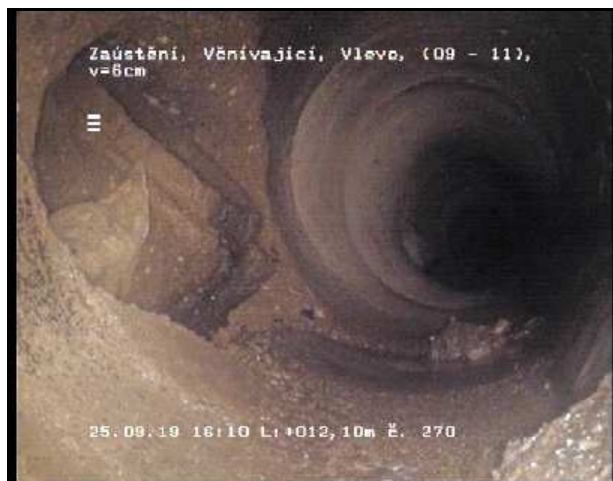
Foto 270 Videopáska: 10/6
Stav SE-L 12,10 m 9 - 11 Uhr
Zaústění, Včnivající, Vlevo, Včnivající = 6cm

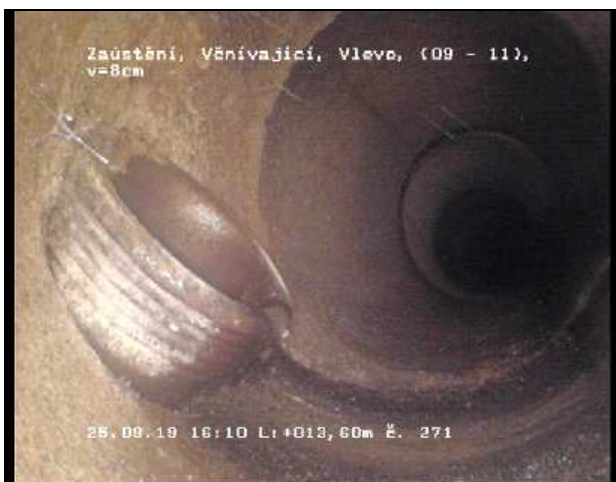
Foto 271 Videopáska: 10/6
Stav SE-L 13,60 m 9 - 11 Uhr
Zaústění, Včnívající, Vlevo, Včnívající = 8cm

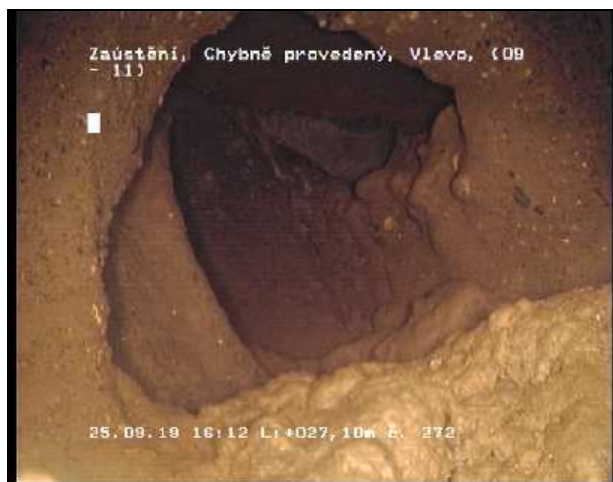
Foto 272 Videopáska: 10/6
Stav SN-L 27,10 m 9 - 11 Uhr
Zaústění, Chybně provedený, Vlevo

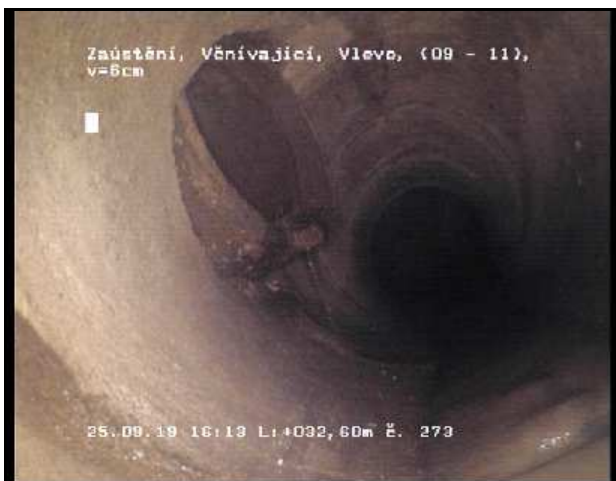
Foto 273 Videopáska: 10/6
Stav SE-L 32,60 m 9 - 11 Uhr
Zaústění, Včnívající, Vlevo, Včnívající = 6cm

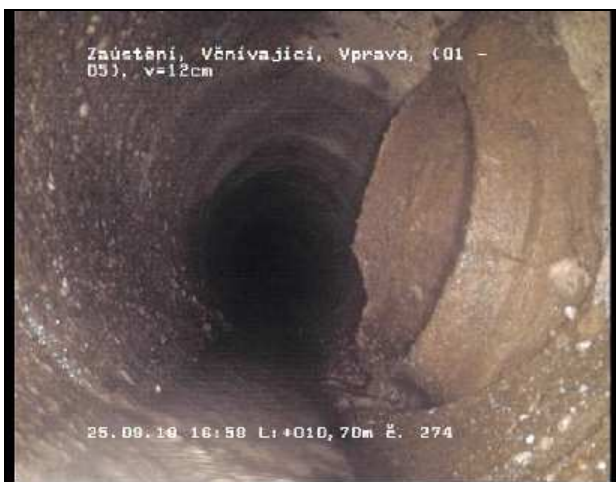
Foto 274 Videopáska: 10/7
Stav SE-R 10,70 m 1 - 5 Uhr
Zaústění, Včnřivajřící, Vpravo, Včnřivajřící = 12cm

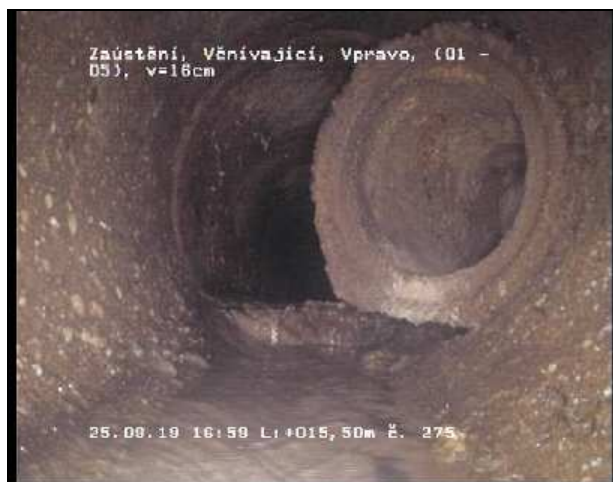
Foto 275 Videopáska: 10/7
Stav SE-R 15,50 m 1 - 5 Uhr
Zaústění, Včnřivajřící, Vpravo, Včnřivajřící = 16cm

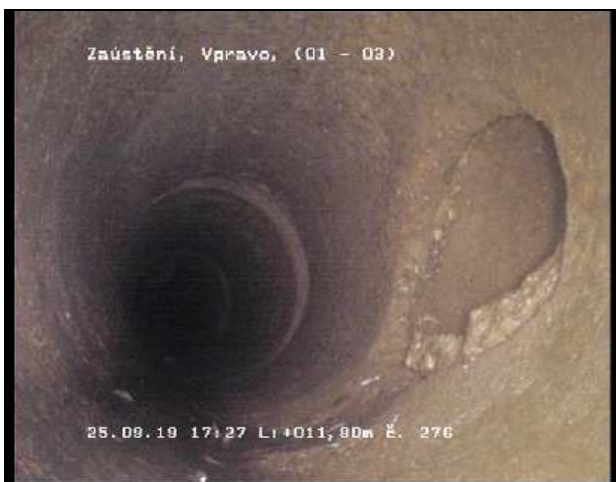
Foto 276 Videopáska: 10/8
Stav S--R 11,80 m 1 - 3 Uhr
Zaústění, Vpravo

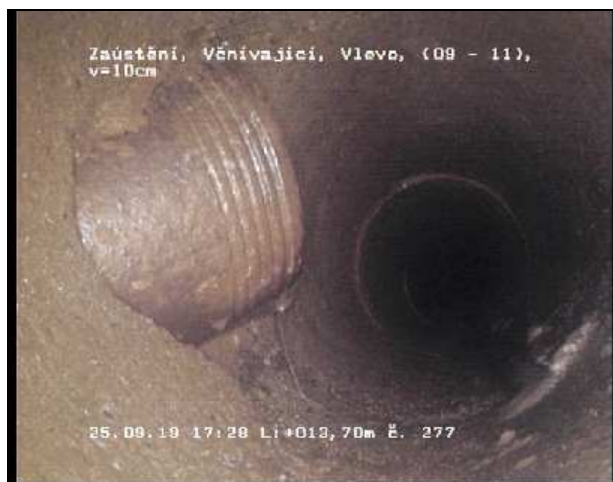
Foto 277 Videopáska: 10/8
Stav SE-L 13,70 m 9 - 11 Uhr
Zaústění, Včnávající, Vlevo, Včnávající = 10cm

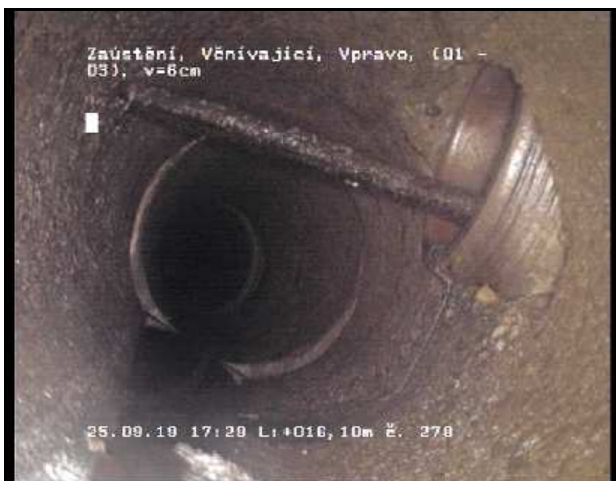
Foto 278 Videopáska: 10/8
Stav SE-R 16,10 m 1 - 3 Uhr
Zaústění, Včnávající, Vpravo, Včnávající = 6cm

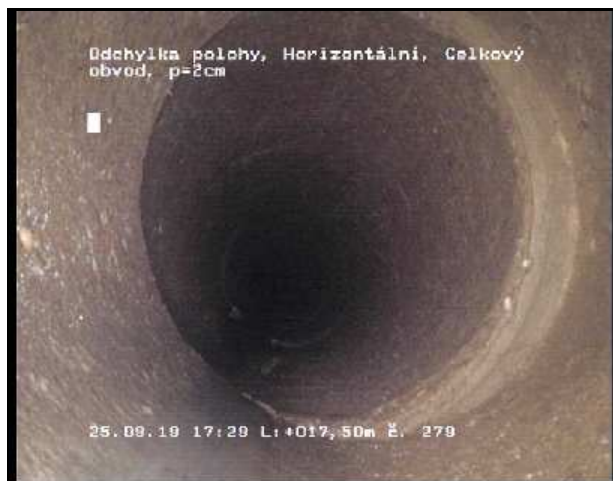
Foto 279 Videopáska: 10/8
Stav LH-- 17,50 m
Odchylna polohy, Horizontální, Celkový obvod, Přesazení = 2cm

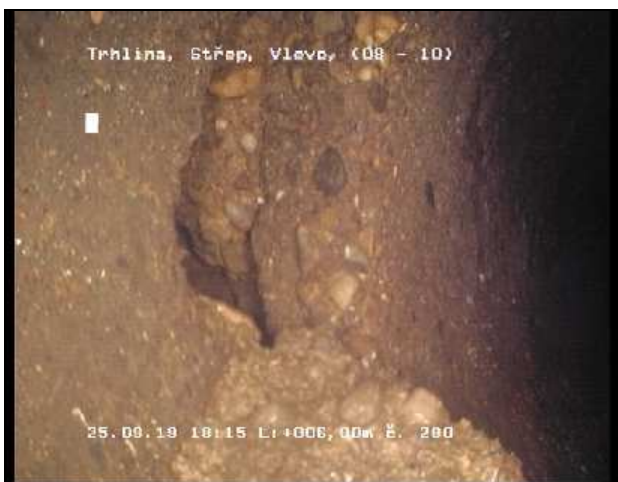
Foto 280 Videopáska: 10/9
Stav RS-L 6,00 m 8 - 10 Uhr
Trhlina, Střep, Vlevo

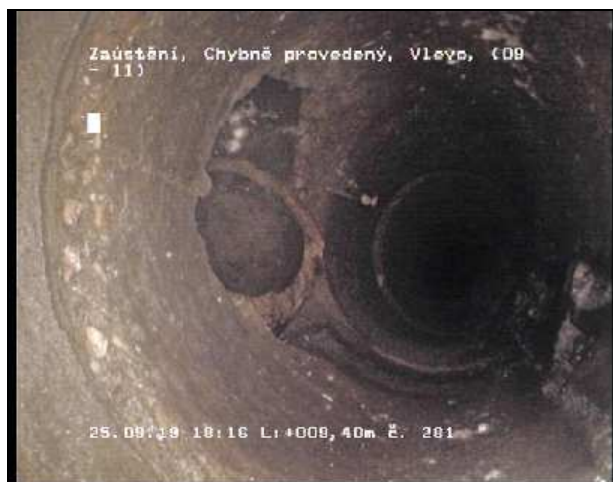
Foto 281 Videopáska: 10/9
Stav SN-L 9,40 m 9 - 11 Uhr
Zaústění, Chybně provedený, Vlevo

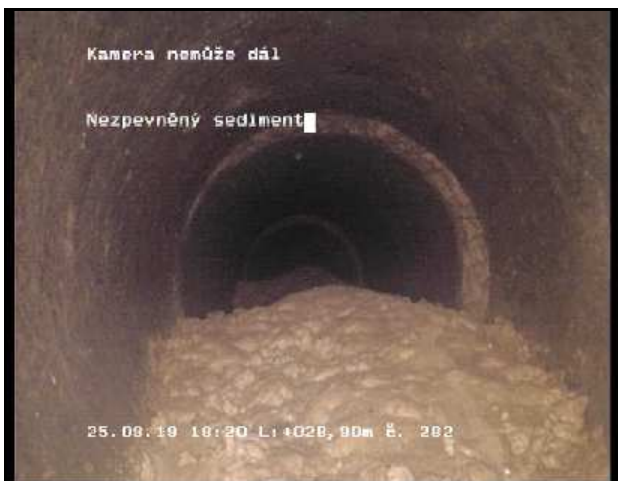
Foto 282 Videopáska: 10/9
Stav TVS 28,90 m
Kamera nemůže dál; Nezpevněný sediment

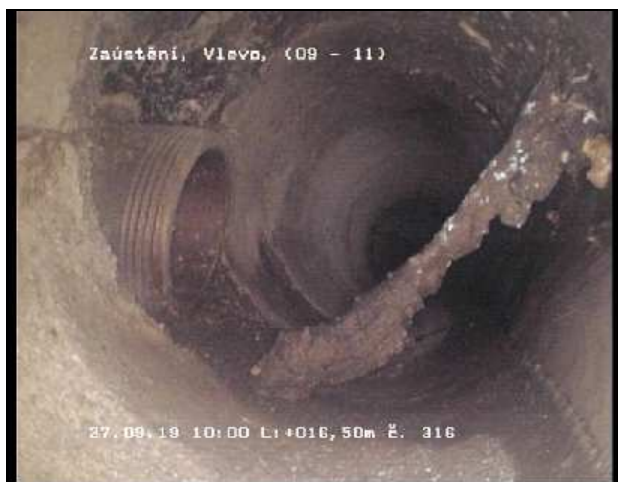
Foto 316 Videopáska: 10/5
Stav S--L 16,50 m 9 - 11 Uhr
Zaústění, Vlevo

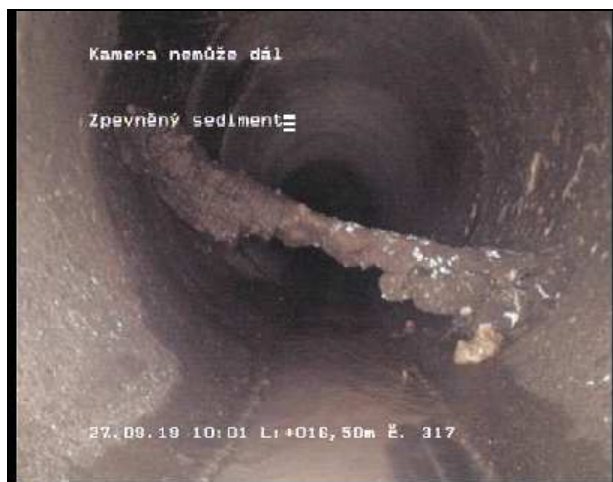
Foto 317 Videopáska: 10/5
Stav TVS 16,50 m
Kamera nemůže dál; Zpevněný sediment
