Zpráva o úseku

Úsek SŠ10 Š14	Horní Šachta SŠ10	Spodní Šachta Š14	Číslo prohlídky 24
	Směr prohlídky ve směru toku		Datum prohlídky 12.9.2019

Videopásky 6/1	Místo Osoblaha
Videos.-začáte	Doména Stoka C
Videos.-konec	Ulice Náměstí
Důvod insp. Zajištění důkazů	Vlastník
Druh monitor. Optická prohlídka	Operátor Kotrnc
Č. kanálu	Přítomen
Rok výroby	Poloha Obecní silnice
Tvar profilu Kruhový profil	Kanalizěni systém Smíšená kanalizace
Výška 300 mm	Materiál Beton
Šířka (DN) 300 mm	Vnitřní ochrana
Délka trubky	Poznámka
Délka úseku 10,80 m	
Délka prohlídky 10,80 m	Kategorie Provoz

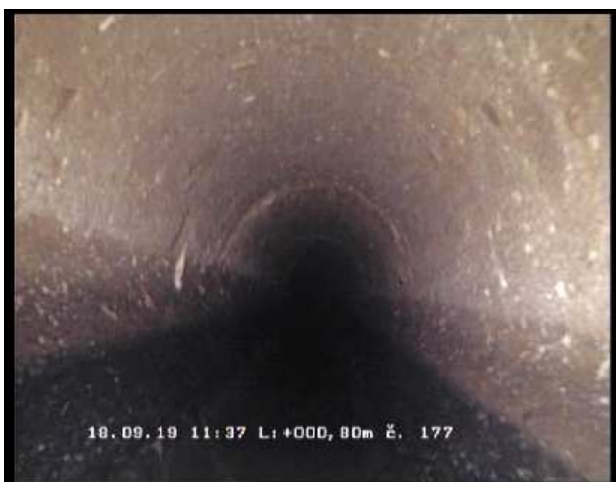
Foto 188 Videopáska: 6/1

Stav LB-U 0,80 m 5 - 7 Uhr

Odchylka polohy, Vyhnutí a Prohnutí, Dno, Vyhnutí = 2cm; V délce od 0,80 do 4,00m

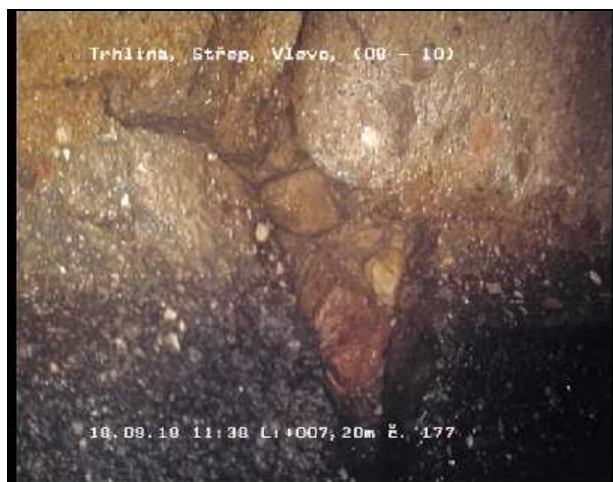
Foto 177 Videopáska: 6/2
Stav RS-L 7,20 m 8 - 10 Uhr
Trhlina, Střep, Vlevo

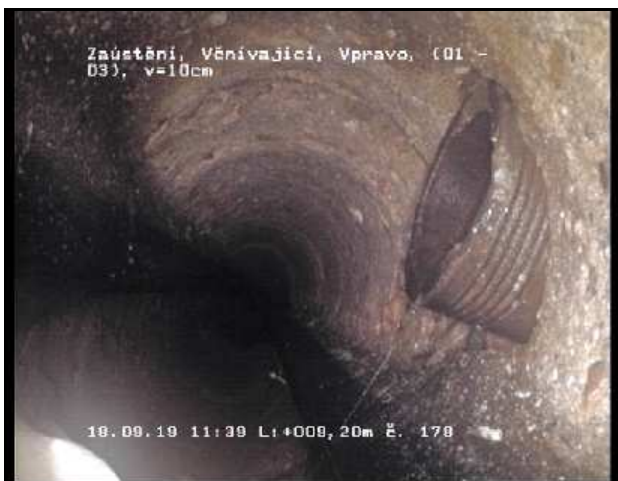
Foto 178 Videopáska: 6/2
Stav SE-R 9,20 m 1 - 3 Uhr
Zaústění, Včnívající, Vpravo, Včnívající = 10cm

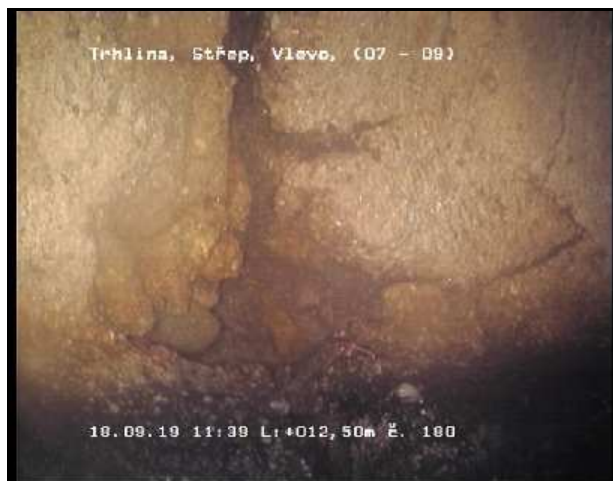
Foto 180 Videopáska: 6/2
Stav RS-L 12,50 m 7 - 9 Uhr
Trhlina, Střep, Vlevo

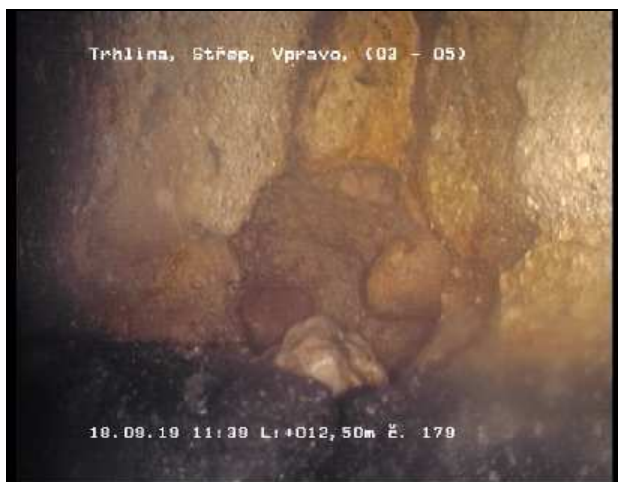
Foto 179 Videopáska: 6/2
Stav RS-R 12,50 m 3 - 5 Uhr
Trhlina, Střep, Vpravo

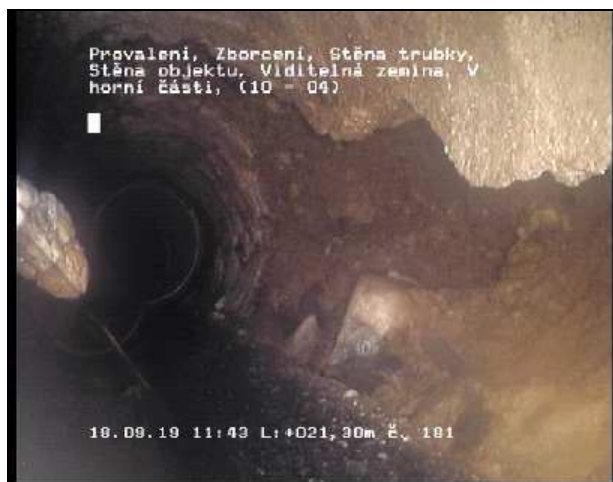
Foto 181 Videopáska: 6/2
Stav BWBO 21,30 m 10 - 4 Uhr
Provalení, Zborcení, Stěna trubky, Stěna objektu, Viditelná zemina, V horní části

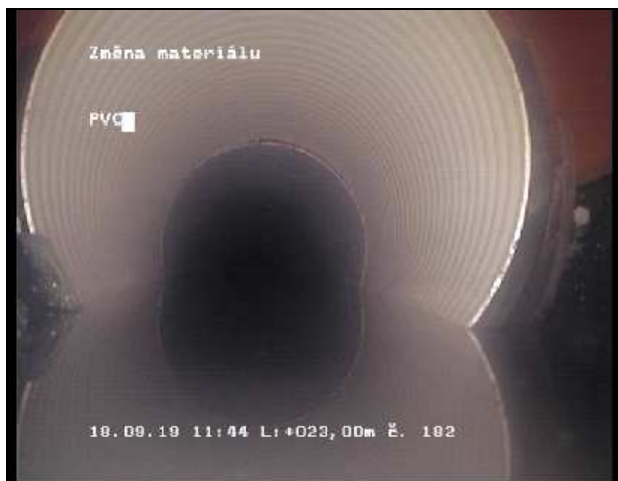
Foto 182 Videopáska: 6/2
Stav WV 23,00 m
Změna materiálu; PVC

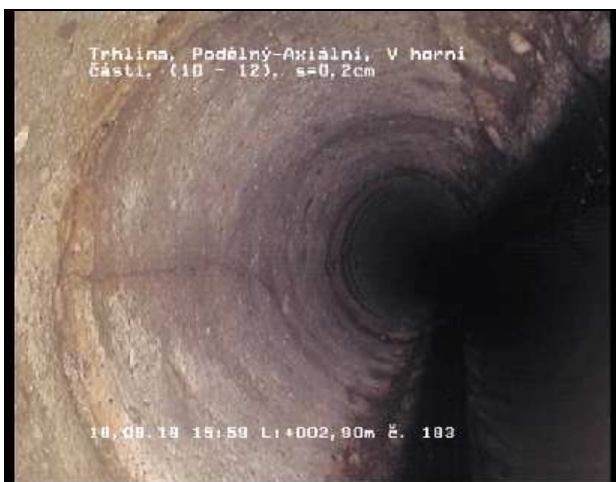
Foto 183 Videopáska: 6/3
Stav RL-O 2,90 m 10 - 12 Uhr

Trhlina, Podélný-Axiální, V horní části, Šířka trhliny = 0,20cm

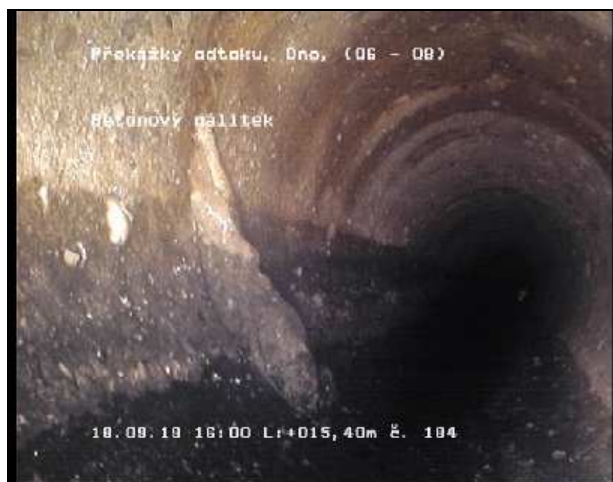
Foto 184 Videopáska: 6/3
Stav H--U 15,40 m 6 - 8 Uhr

Překážky odtoku, Dno; Betonový náliček

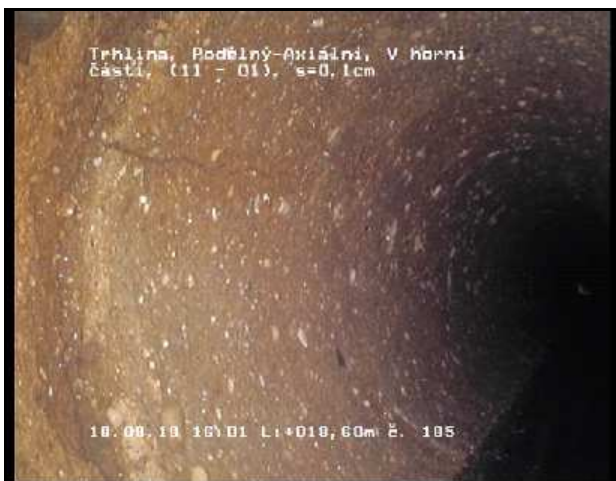
Foto 185 Videopáska: 6/3
Stav RL-O 18,60 m 11 - 1 Uhr

Trhlina, Podélný-Axiální, V horní části, Šířka trhliny = 0,10cm

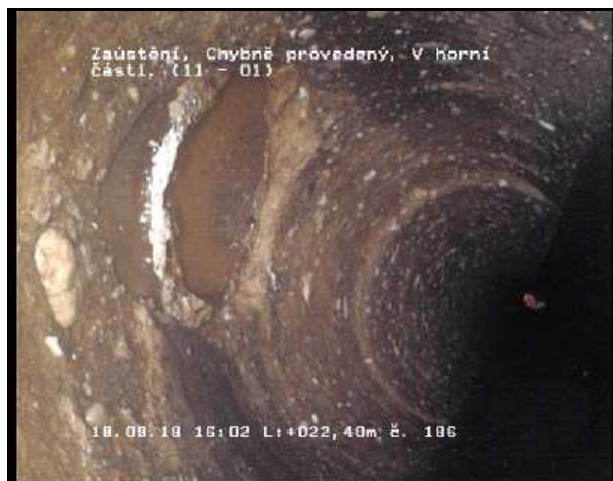
Foto 186 Videopáska: 6/3
Stav SN-O 22,40 m 11 - 1 Uhr

Zaústění, Chybně provedený, V horní části

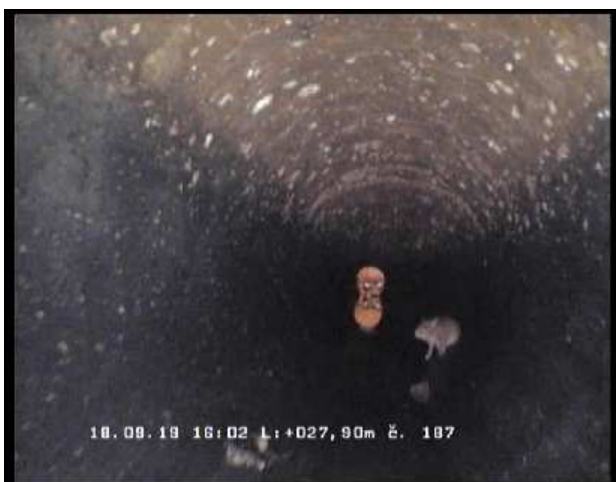
Foto 187 Videopáska: 6/3

Stav LB-U 27,90 m 5 - 7 Uhr

Odchylka polohy, Vyhnutí a Prohnutí, Dno, Vyhnutí = 3cm; V délce od 27,90 do 34,70m

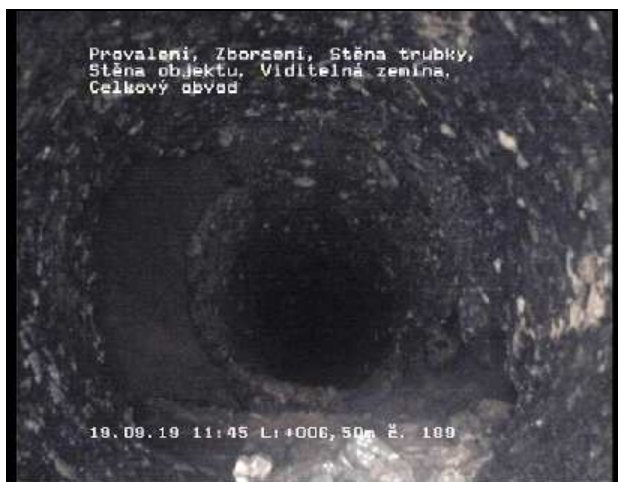
Foto 189 Videopáska: 6/4
Stav BWB- 6,50 m

Provalení, Zborcení, Stěna trubky, Stěna objektu, Viditelná zemina, Celkový obvod

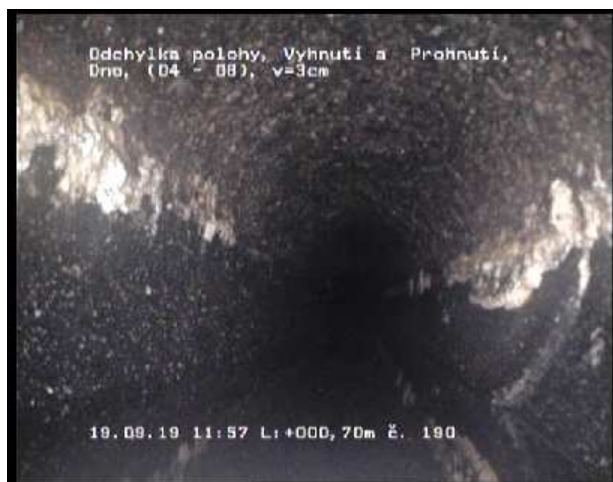
Foto 191 Videopáska 2: 6/5
Stav LB-U 0,50 m 4 - 8 Uhr

Odchylka polohy, Vyhnutí a Prohnutí, Dno, Vyhnutí = 3cm

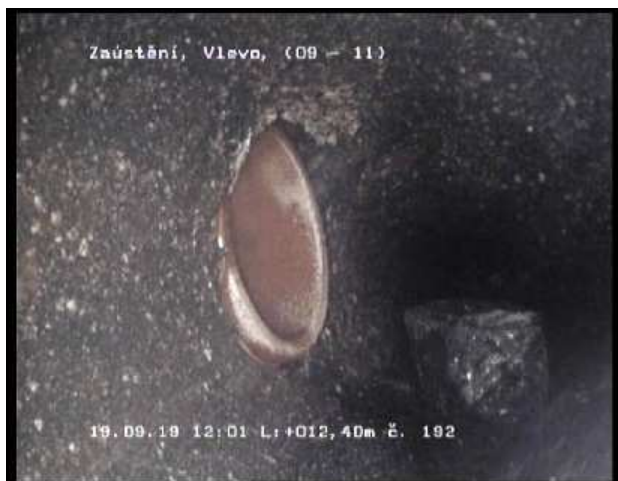
Foto 192 Videopáska 2: 6/5
Stav S--L 12,40 m 9 - 11 Uhr

Zaústění, Vlevo

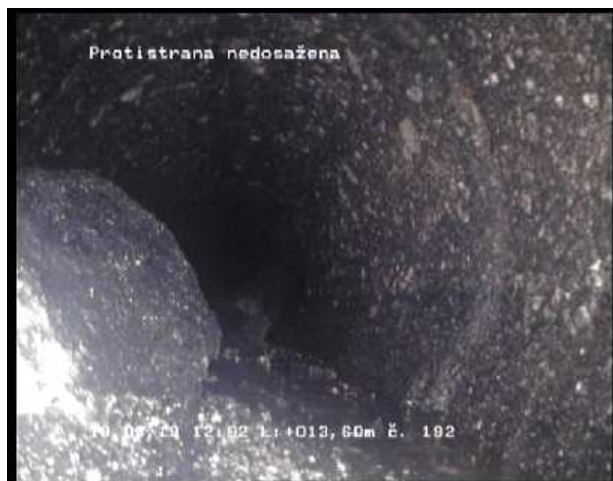
Foto 193 Videopáska 2: 6/5
Stav GEN 13,60 m

Protistrana nedosažena; Nezpevněný sediment

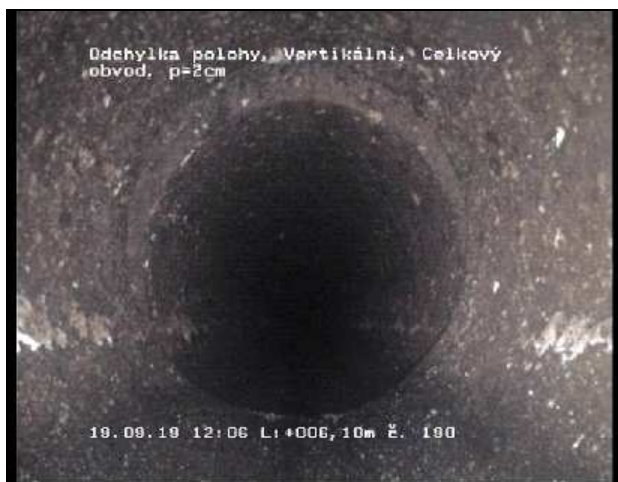
Foto 190 Videopáska: 6/6

Stav LV-- 6,10 m

Odchylka polohy, Vertikální, Celkový obvod, Přesazení = 2cm

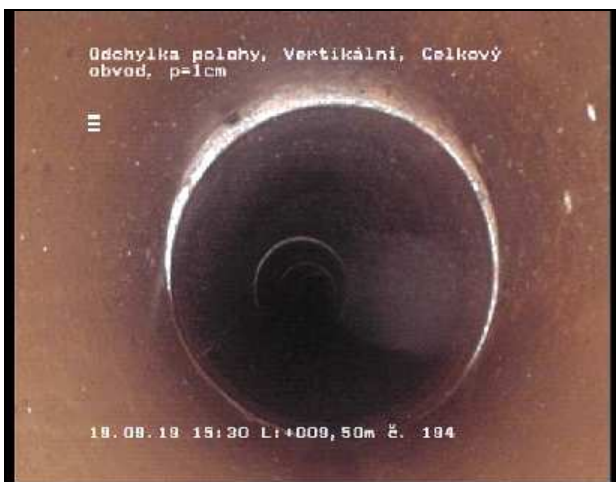
Foto 194 Videopáska: 6/7
Stav LV-- 9,50 m

Odchylna polohy, Vertikální, Celkový obvod, Přesazení = 1cm

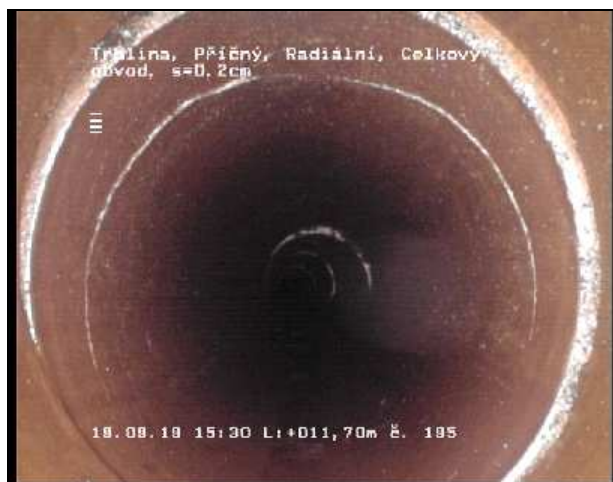
Foto 195 Videopáska: 6/7
Stav RQ-- 11,70 m

Trhlina, Příčný, Radiální, Celkový obvod, Šířka trhliny = 0,20cm

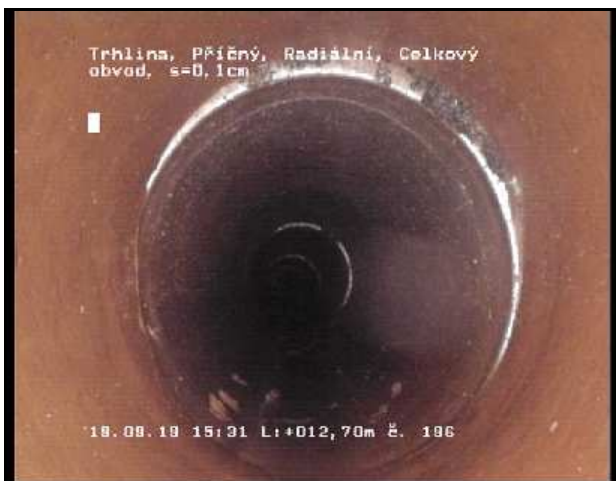
Foto 196 Videopáska: 6/7
Stav RQ-- 12,70 m

Trhlina, Příčný, Radiální, Celkový obvod, Šířka trhliny = 0,10cm

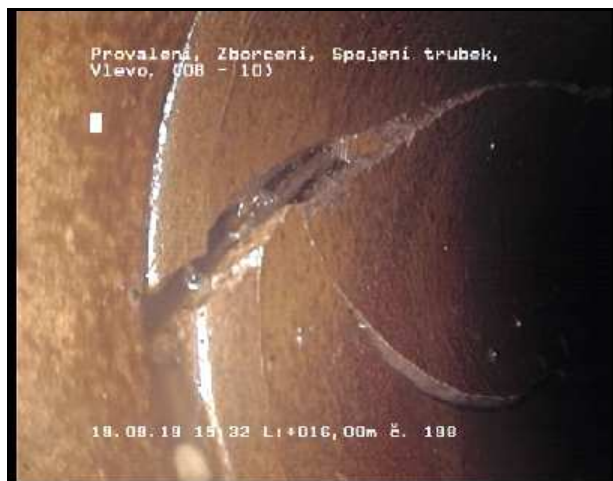
Foto 198 Videopáska: 6/7
Stav BC-L 16,00 m 8 - 10 Uhr

Provalení, Zborcení, Spojení trubek, Vlevo

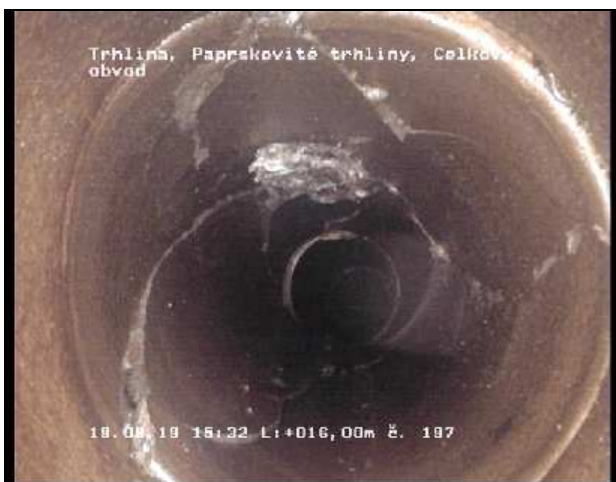
Foto 197 Videopáska: 6/7
Stav RX-- 16,00 m

Trhlina, Paprskovité trhliny, Celkový obvod

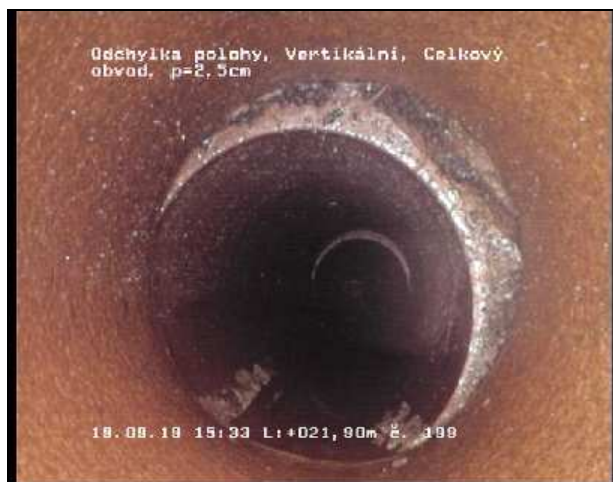
Foto 199 Videopáska: 6/7
Stav LV-- 21,90 m

Odchylka polohy, Vertikální, Celkový obvod, Přesazení = 2,50cm

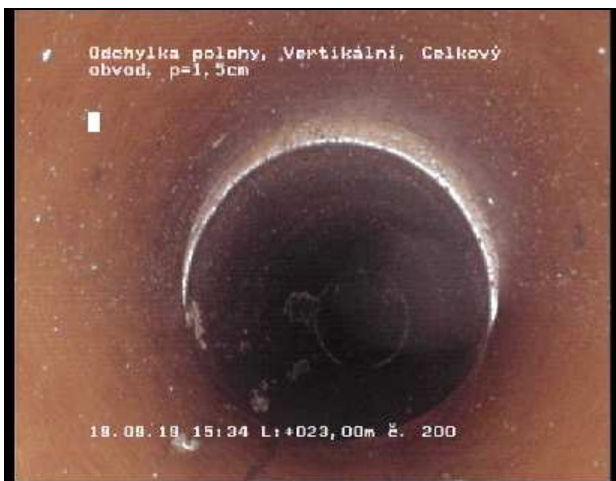
Foto 200 Videopáska: 6/7
Stav LV-- 23,00 m

Odchylka polohy, Vertikální, Celkový obvod, Přesazení = 1,50cm
