## Zpráva o úseku

<b>Úsek</b> ŠA3 ŠA4	<b>Horní Šachta</b> ŠA3	<b>Spodní Šachta</b> ŠA4	<b>Číslo prohlídky</b> 36
	<b>Směr prohlídky</b> ve směru toku		<b>Datum prohlídky</b> 13.9.2019

<b>Videopásky</b> 4/4	<b>Místo</b> Osoblaha
<b>Videos.-začáte</b>	<b>Doména</b> Stoka D
<b>Videos.-konec</b>	<b>Ulice</b> Lužní
<b>Důvod insp.</b> Zajištění důkazů	<b>Vlastník</b>
<b>Druh monitor.</b> Optická prohlídka	<b>Operátor</b> Kotrnc
<b>Č. kanálu</b>	<b>Přítomen</b>
<b>Rok výroby</b>	<b>Poloha</b> Obecní silnice
<b>Tvar profilu</b> Kruhový profil	<b>Kanalizěni</b> Smíšená kanalizace
<b>Výška</b> 200 mm	<b>system</b>
<b>Šířka (DN)</b> 200 mm	<b>Materiál</b> Kamenina
<b>Délka trubky</b>	<b>Vnitřní ochrana</b>
<b>Délka úseku</b> 41,40 m	<b>Poznámka</b>
<b>Délka prohlídky</b> 41,40 m	<b>Kategorie</b> Provoz

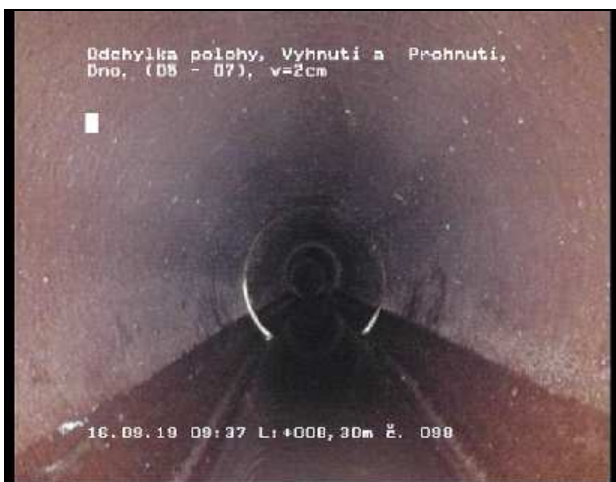
Foto 098 Videopáska: 4/4  
Stav LB-U 8,30 m 5 - 7 Uhr

Odchylka polohy, Vyhnutí a Prohnutí, Dno, Vyhnutí = 2cm; V délce od 8,30 do 10,80m

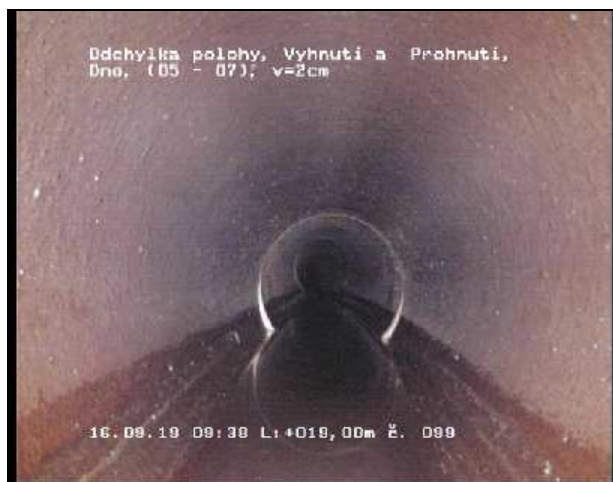
Foto 099 Videopáska: 4/4  
Stav LB-U 19,00 m 5 - 7 Uhr

Odchylka polohy, Vyhnutí a Prohnutí, Dno, Vyhnutí = 2cm; V délce od 19,00 do 21,50m

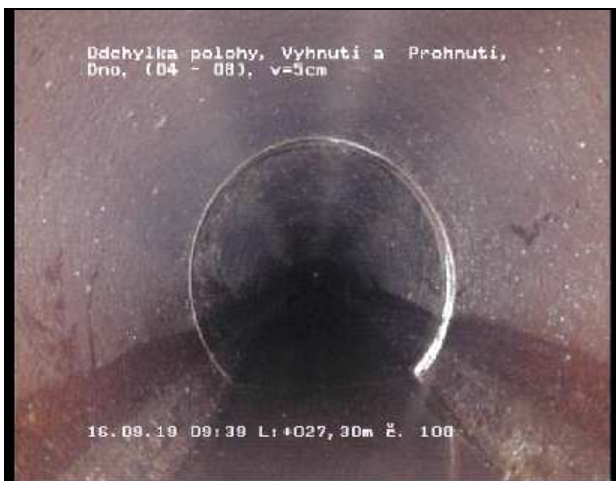
Foto 100 Videopáska: 4/4  
Stav LB-U 27,30 m 4 - 8 Uhr

Odchylka polohy, Vyhnutí a Prohnutí, Dno, Vyhnutí = 5cm; V délce od 27,30 do 35,10m

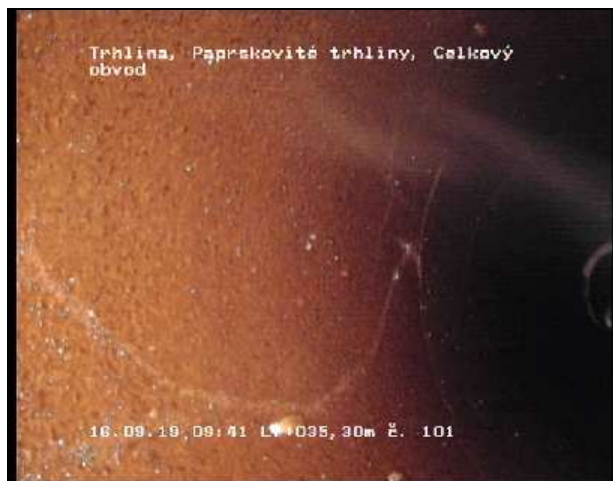
Foto 101 Videopáska: 4/4  
Stav RX-- 35,30 m

Trhlina, Paprskovité trhliny, Celkový obvod

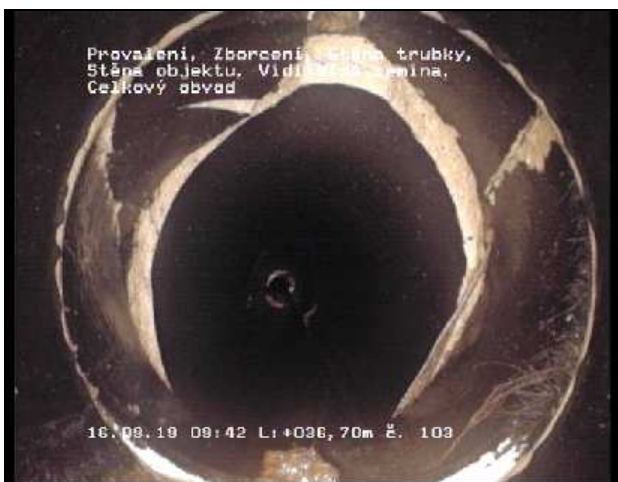
Foto 103 Videopáska: 4/4  
Stav BWB- 36,70 m

Provalení, Zborcení, Stěna trubky, Stěna objektu, Viditelná zemina, Celkový obvod

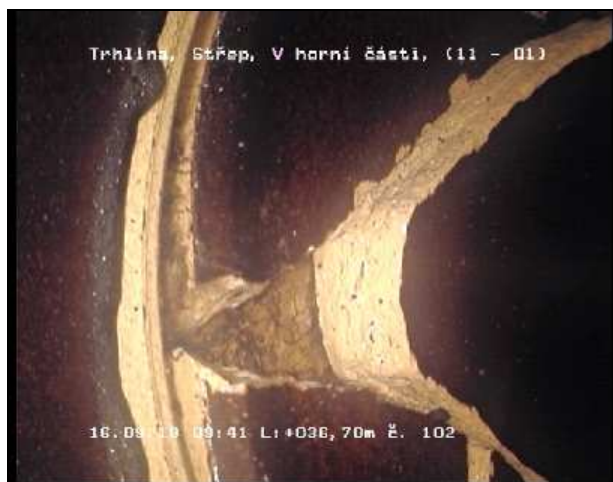
Foto 102 Videopáska: 4/4  
Stav RS-O 36,70 m 11 - 1 Uhr

Trhlina, Střep, V horní části

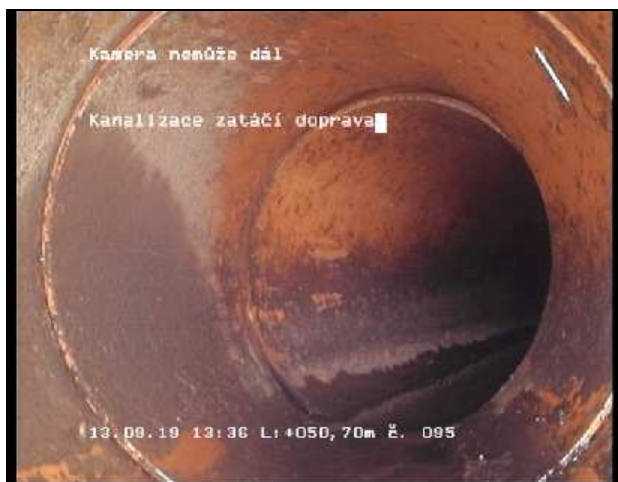
Foto 095 Videopáska: 4/1  
Stav TVS 50,70 m

Kamera nemůže dál; Kanalizace zatáčí doprava

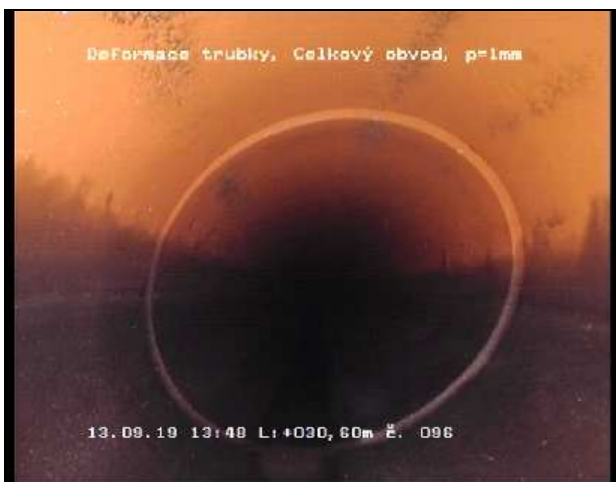
Foto 096 Videopáska: 4/3

Stav D--- 30,60 m

Deformace trubky, Celkový obvod, Přesazení = 1mm

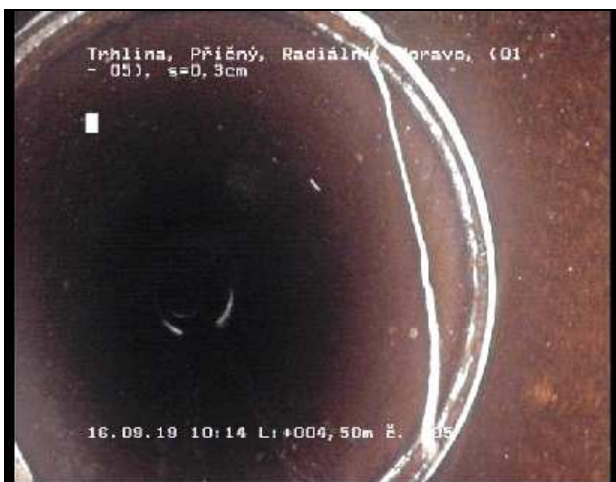
Foto 105 Videopáska: 4/5

Stav RQ-R 4,50 m 1 - 5 Uhr

Trhlina, Příčný, Radiální, Vpravo, Šířka trhliny = 0,30cm

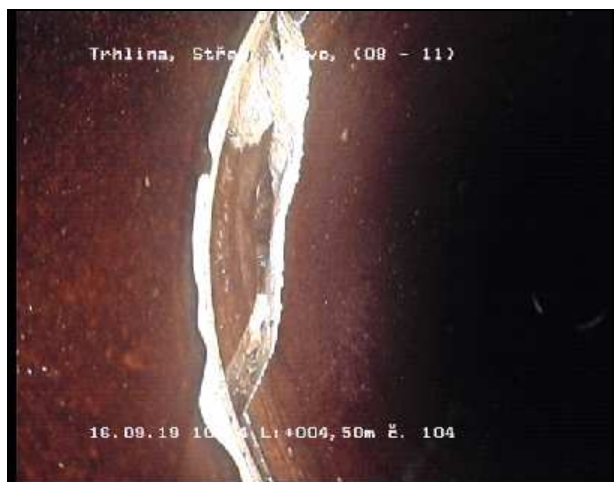
Foto 104 Videopáska: 4/5

Stav RS-L 4,50 m 8 - 11 Uhr

Trhlina, Střep, Vlevo

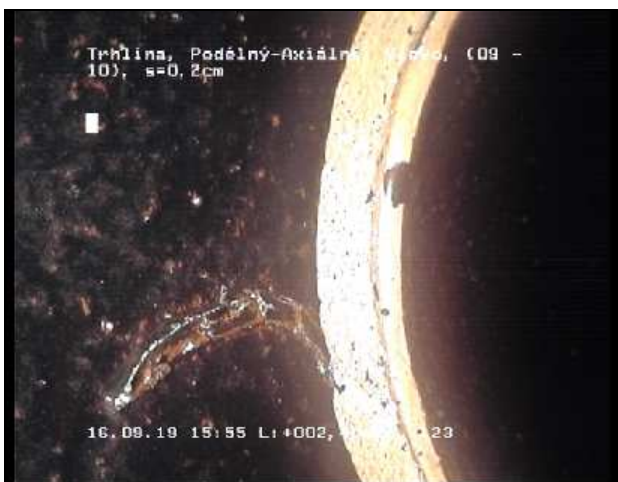
Foto 123 Videopáska: 4/9  
Stav RL-L 2,40 m 9 - 10 Uhr

Trhlina, Podélný-Axiální, Vlevo, Šířka trhliny = 0,20cm

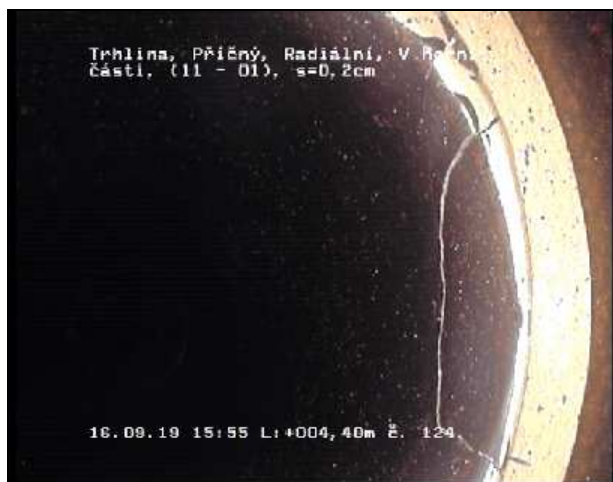
Foto 124 Videopáska: 4/9  
Stav RQ-O 4,40 m 11 - 1 Uhr

Trhlina, Příčný, Radiální, V horní části, Šířka trhliny = 0,20cm

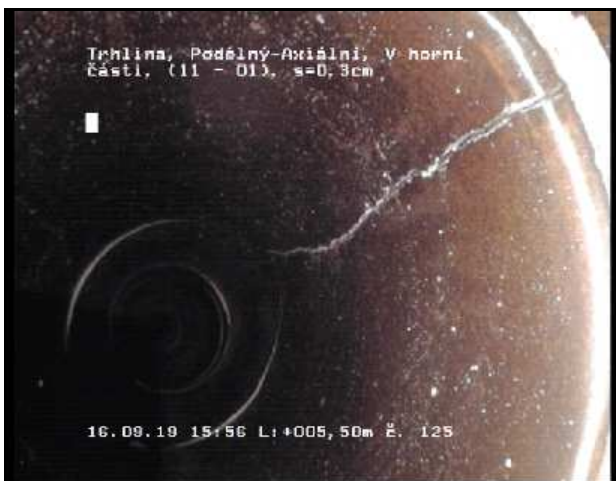
Foto 125 Videopáska: 4/9  
Stav RL-O 5,50 m 11 - 1 Uhr

Trhlina, Podélný-Axiální, V horní části, Šířka trhliny = 0,30cm

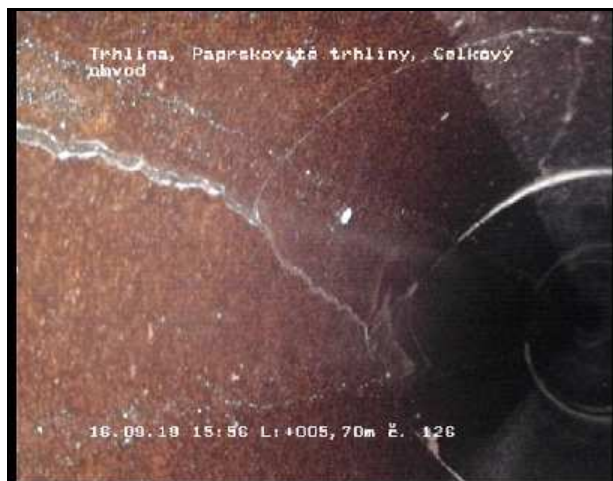
Foto 126 Videopáska: 4/9  
Stav RX-- 5,70 m

Trhlina, Paprskovité trhliny, Celkový obvod

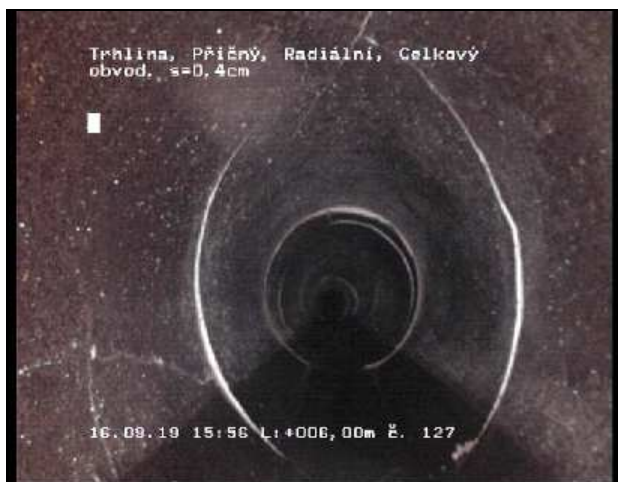
Foto 127 Videopáska: 4/9  
Stav RQ-- 6,00 m

Trhlina, Příčný, Radiální, Celkový obvod, Šířka trhliny = 0,40cm

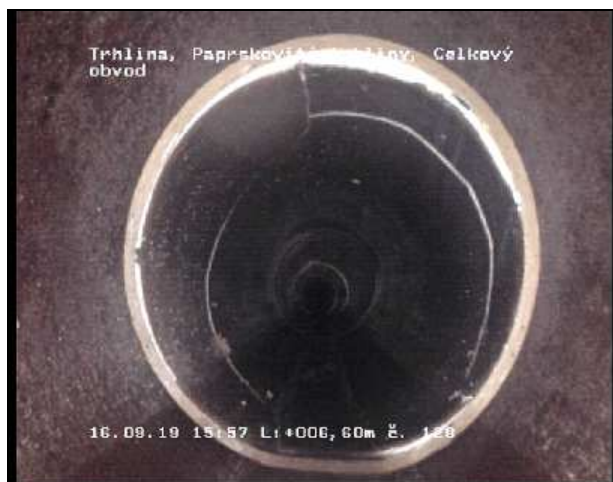
Foto 128 Videopáska: 4/9  
Stav RX-- 6,60 m

Trhlina, Paprskovité trhliny, Celkový obvod

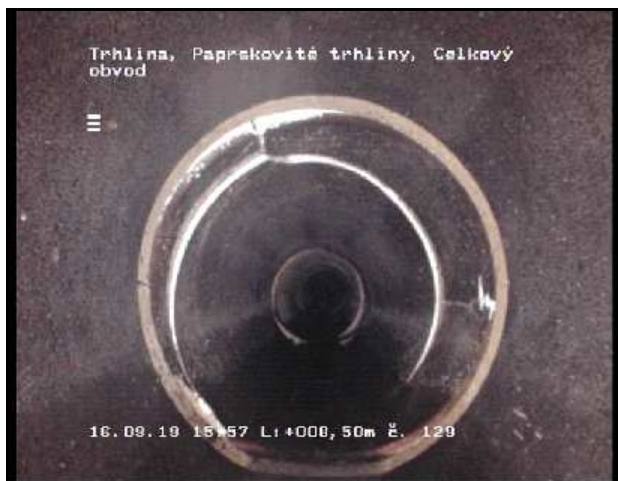
Foto 129 Videopáska: 4/9  
Stav RX-- 8,50 m

Trhlina, Paprskovité trhliny, Celkový obvod

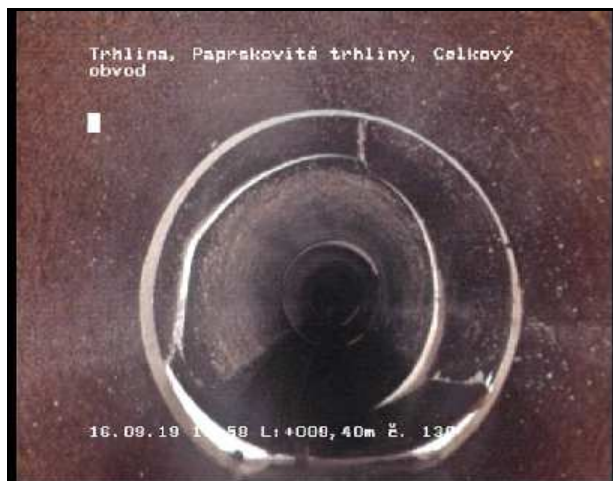
Foto 130 Videopáska: 4/9  
Stav RX-- 9,40 m

Trhlina, Paprskovité trhliny, Celkový obvod

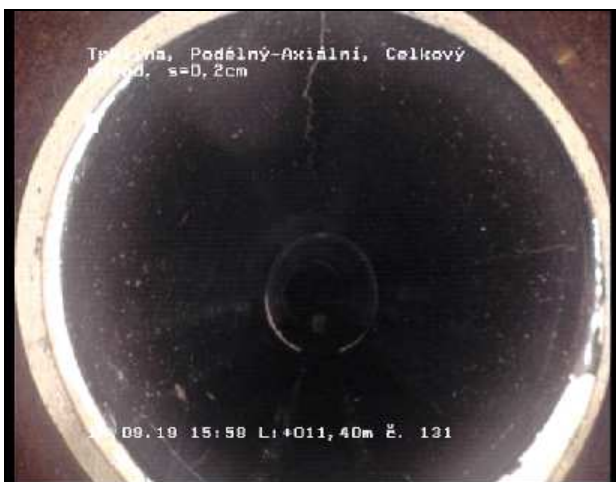
Foto 131 Videopáska: 4/9  
Stav RL- 11,40 m

Trhlina, Podélný-Axiální, Celkový obvod, Šířka trhliny = 0,20cm

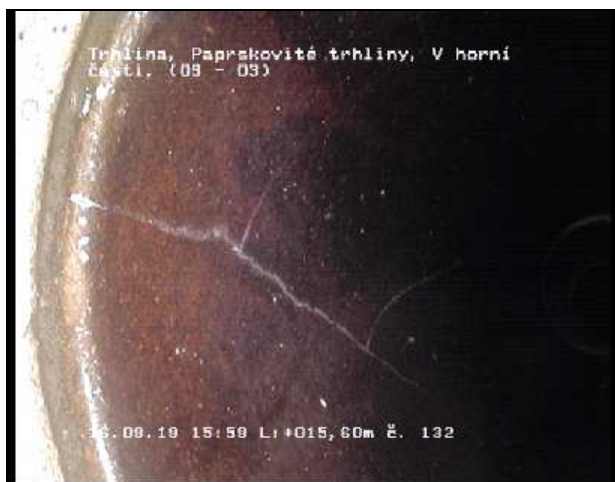
Foto 132 Videopáska: 4/9  
Stav RX-O 15,60 m 9 - 3 Uhr

Trhlina, Paprskovité trhliny, V horní části

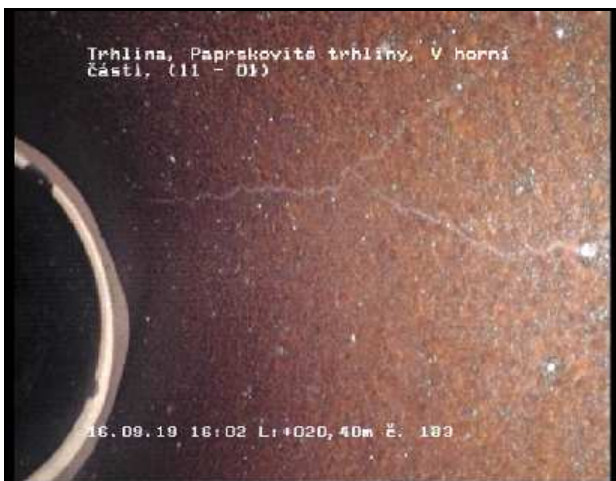
Foto 133 Videopáska: 4/9  
Stav RX-O 20,40 m 11 - 1 Uhr

Trhlina, Paprskovité trhliny, V horní části

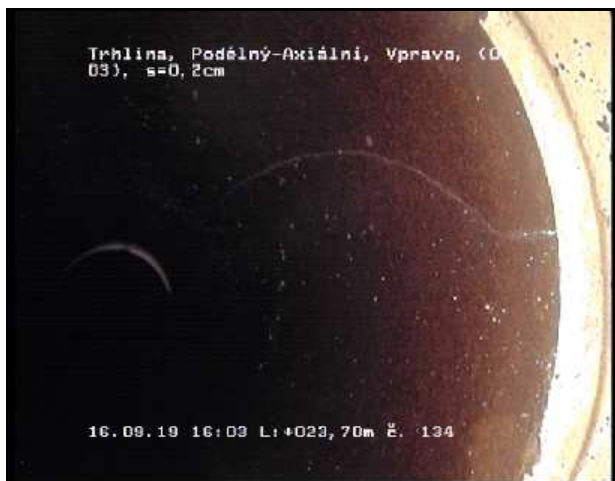
Foto 134 Videopáska: 4/9  
Stav RL-R 23,70 m 1 - 3 Uhr

Trhlina, Podélný-Axiální, Vpravo, Šířka trhliny = 0,20cm

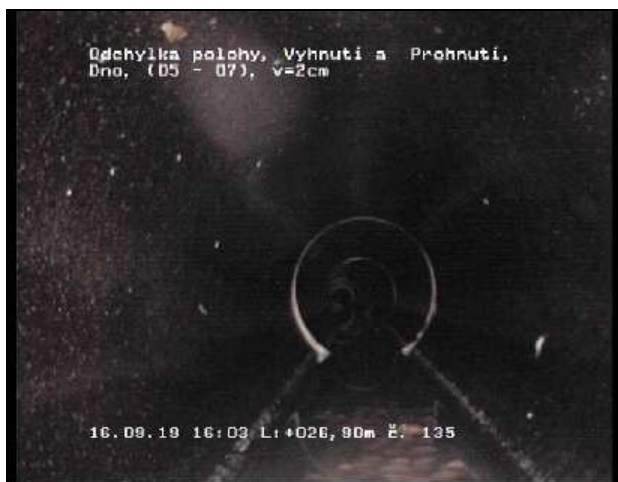
Foto 135 Videopáska: 4/9

Stav LB-U 26,90 m 5 - 7 Uhr

Odchylka polohy, Vyhnutí a Prohnutí, Dno, Vyhnutí = 2cm
