## Zpráva o úseku

| <b>Úsek</b> | <b>Horní Šachta</b> | <b>ŠD1</b> | <b>Číslo prohlídky</b> | <b>59</b> |
| ŠB9 ŠD1 | <b>Spodní Šachta</b> | ŠB9 | <b>Datum prohlídky</b> | 17.9.2019 |

| <b>Videos.-konec</b> | | <b>Ulice</b> | Celní |

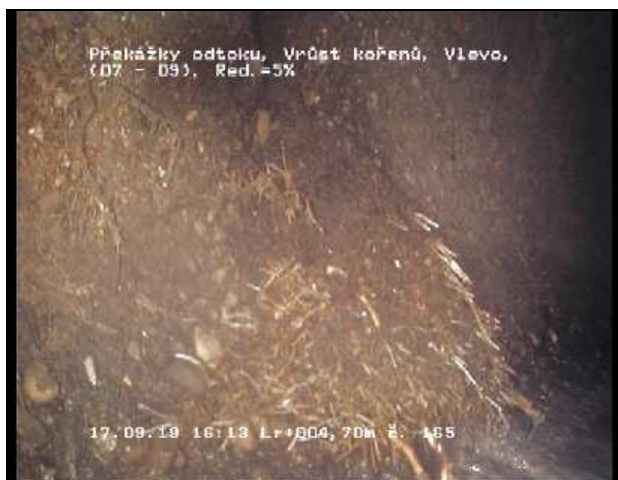
Foto 165 Videopáska: 7/1

| Foto | Video | Vzdál./m | Kód | S | Popis |
|---|---|---|---|---|---|
| 165 | | 4,70 | HP-L | | Pos: 7- 9; Překážky odtoku, Vrůst kořenů, Vlevo, Redukce průřezu = 5% |

Stav HP-L 4,70 m 7 - 9 Uhr

Překážky odtoku, Vrůst kořenů, Vlevo, Redukce průřezu = 5%

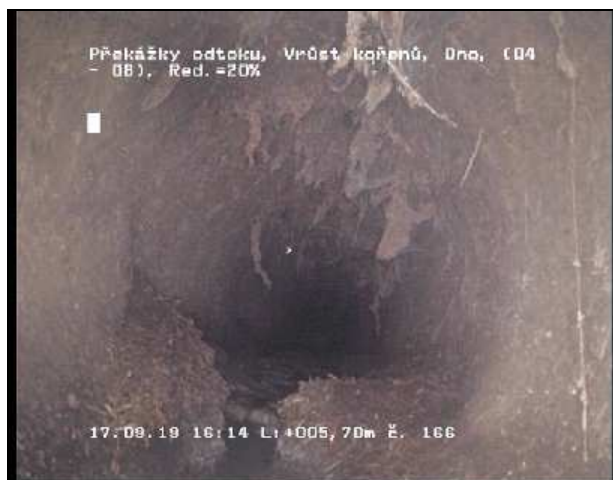
Foto 166 Videopáska: 7/1

| Foto | Video | Vzdál./m | Kód | S | Popis |
|---|---|---|---|---|---|
| 166 | | 5,70 | HP-U | | Pos: 4- 8; Překážky odtoku, Vrůst kořenů, Dno, Redukce průřezu = 20% |

Stav HP-U 5,70 m 4 - 8 Uhr

Překážky odtoku, Vrůst kořenů, Dno, Redukce průřezu = 20%

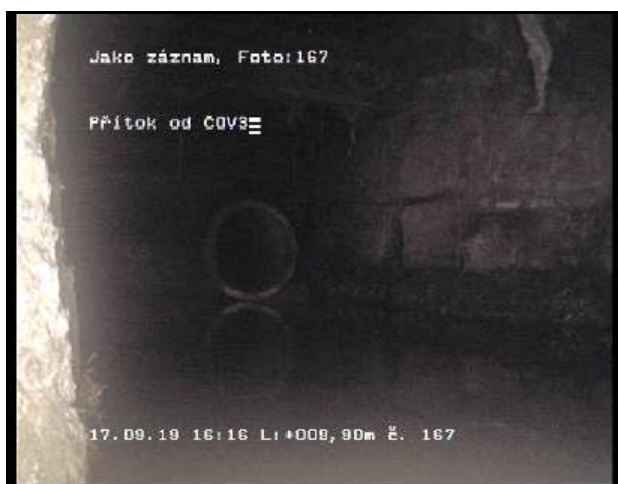
Foto 167 Videopáska: 7/1

Stav WA 9,90 m

Jako záznam, Číslo fotografie: 167; V šachtě ŠD1 přítok od ČOV3
