Zpráva o úseku

Úsek	Horní Šachta	ŠE1	Číslo prohlídky	61
ŠE1 Vyústění	Spodní Šachta	Vyústění	Datum prohlídky	18.9.2019
	Směr prohlídky	ve směru toku

Videopásky	7/3	Místo	Osoblaha
Videos.-začáte		Doména	Stoka G
Videos.-konec		Ulice	Pavlovická/Klášterní
Důvod insp.	Zajištění důkazů	Vlastník	
Druh monitor.	Optická prohlídka	Operátor	Kotrnc
Č. kanálu		Přítomen	
Rok výroby		Poloha	Obecní silnice
Tvar profilu	Kruhový profil	Kanalizěni	Smíšená kanalizace
Výška	400 mm	system	
Šířka (DN)	400 mm	Materiál	Beton
Délka trubky		Vnitřní ochrana	
Délka úseku	50,40 m	Poznámka	
Délka prohlídky	45,40 m	Kategorie	Provoz

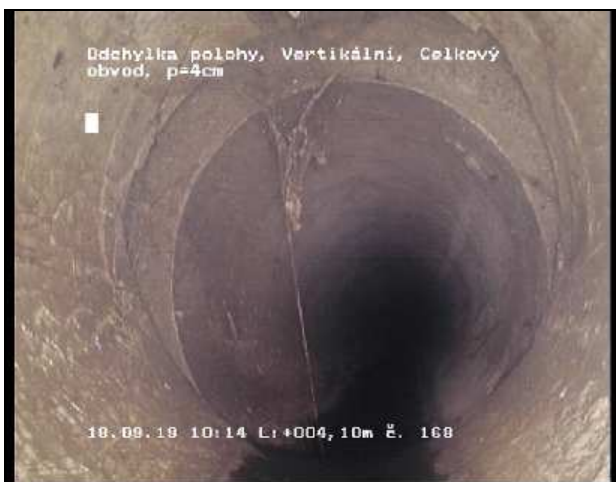
Foto 168 Videopáska: 7/3
Stav LV-- 4,10 m

Odchylka polohy, Vertikální, Celkový obvod, Přesazení = 4cm

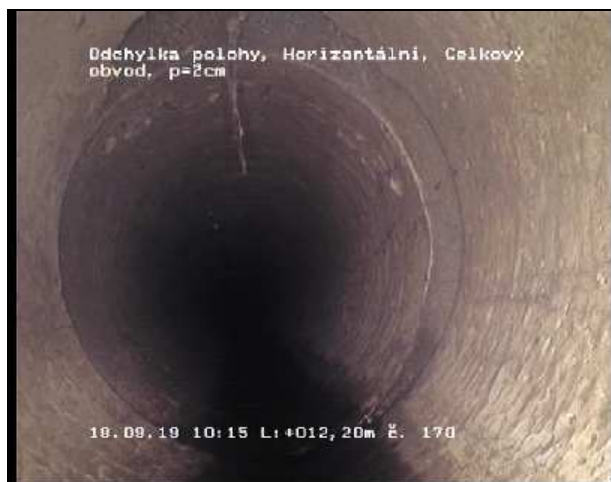
Foto 170 Videopáska: 7/3
Stav LH-- 12,20 m

Odchylka polohy, Horizontální, Celkový obvod, Přesazení = 2cm

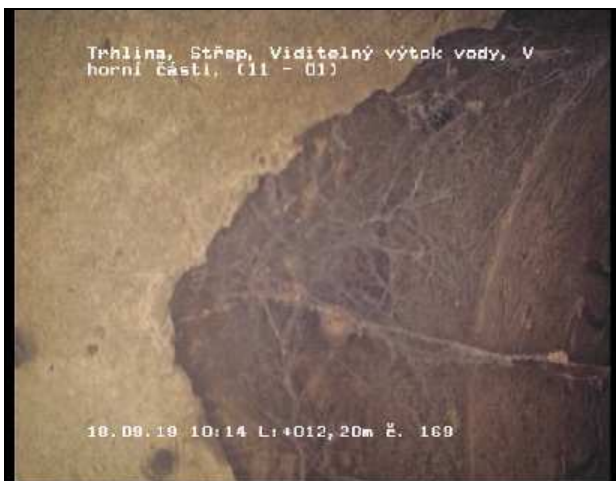
Foto 169 Videopáska: 7/3
Stav RSAO 12,20 m 11 - 1 Uhr

Trhlina, Střep, Viditelný výtok vody, V horní části

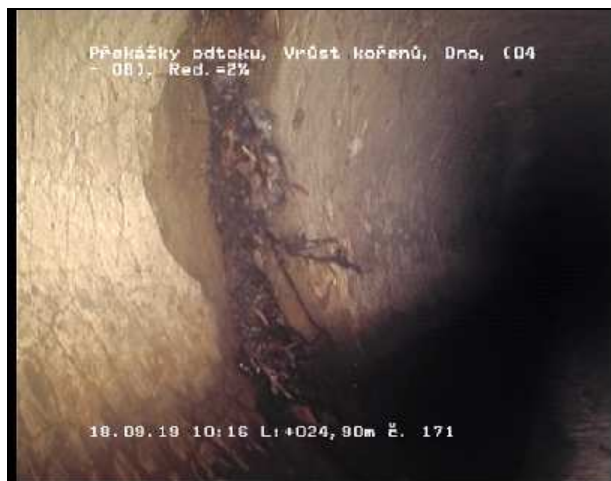
Foto 171 Videopáska: 7/3
Stav HP-U 24,90 m 4 - 8 Uhr

Překážky odtoku, Vrůst kořenů, Dno, Redukce průřezu = 2%

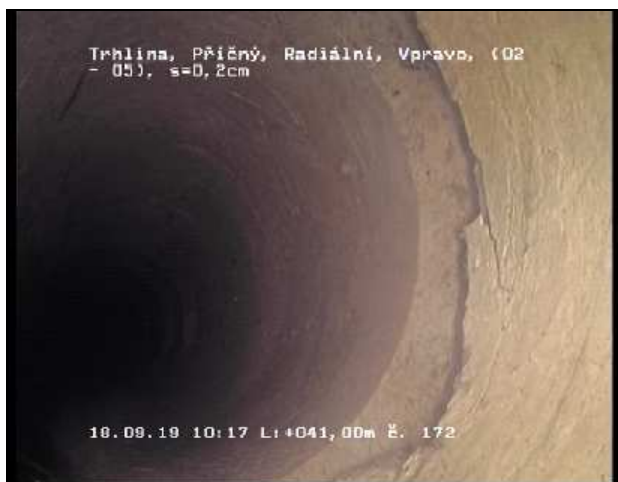
Foto 172 Videopáska: 7/3
Stav RQ-R 41,00 m 2 - 5 Uhr

Trhlina, Příčný, Radiální, Vpravo, Šířka trhliny = 0,20cm

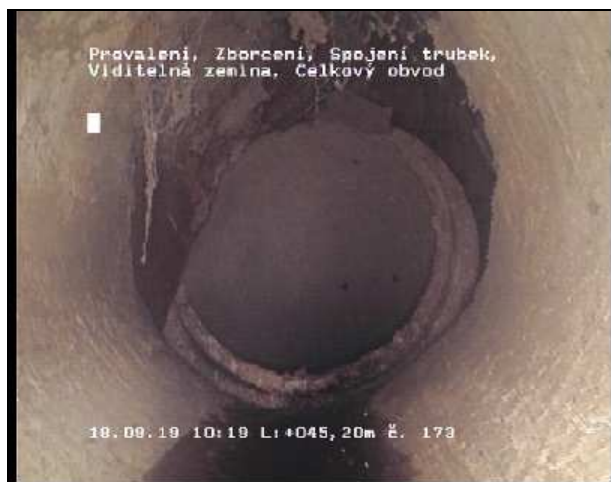
Foto 173 Videopáska: 7/3
Stav BCB- 45,20 m

Provalení, Zborcení, Spojení trubek, Viditelná zemina, Celkový obvod

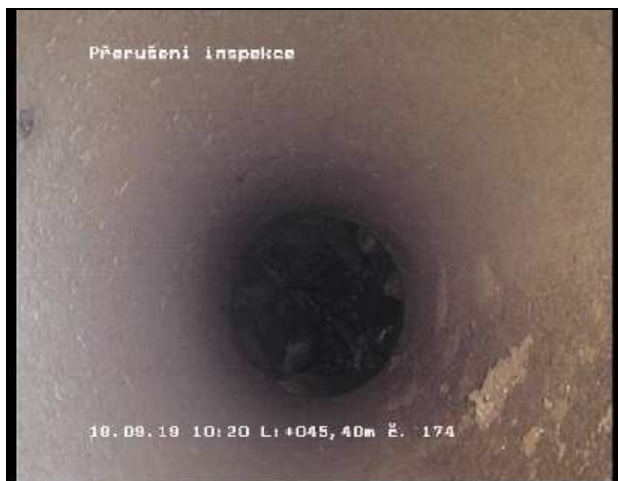
Foto 174 Videopáska: 7/3
Stav IAB 45,40 m

Přerušení inspekce; Vyústění do potoka cca 5,00m

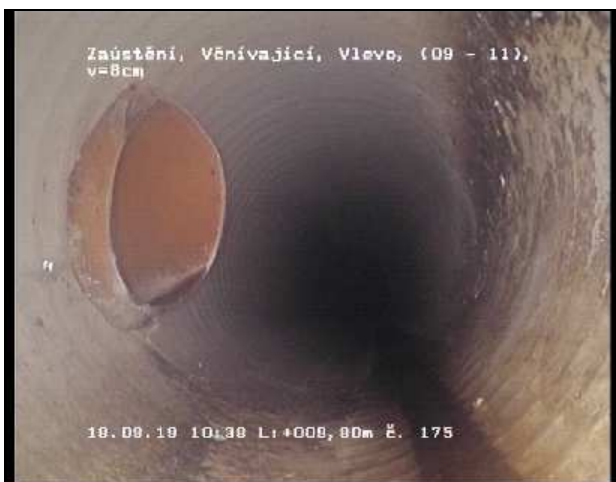
Foto 175 Videopáska: 7/4
Stav SE-L 9,80 m 9 - 11 Uhr
Zaústění, Včnivající, Vlevo, Včnivající = 8cm

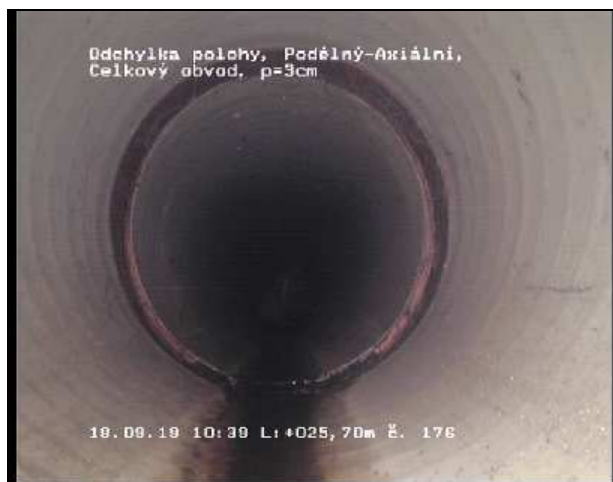
Foto 176 Videopáska: 7/4
Stav LL-- 25,70 m
Odchylka polohy, Podélný-Axiální, Celkový obvod, Posunutí = 3cm

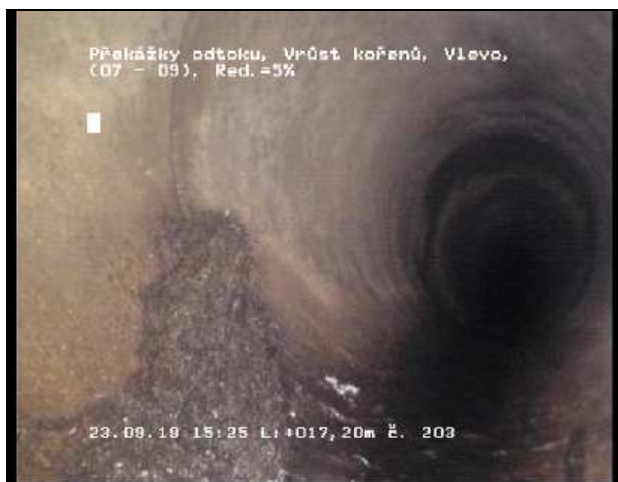
Foto 203 Videopáska: 7/5

Stav HP-L 17,20 m 7 - 9 Uhr

Překážky odtoku, Vrůst kořenů, Vlevo, Redukce průřezu = 5%

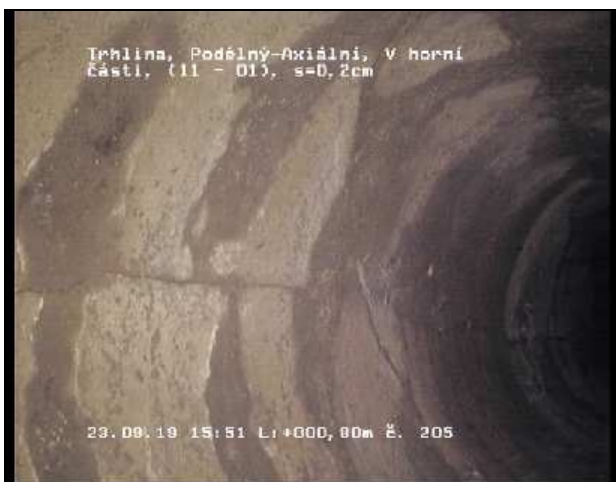
Foto 205 Videopáska: 7/6
Stav RL-O 0,80 m 11 - 1 Uhr

Trhlina, Podélný-Axiální, V horní části, Šířka trhliny = 0,20cm

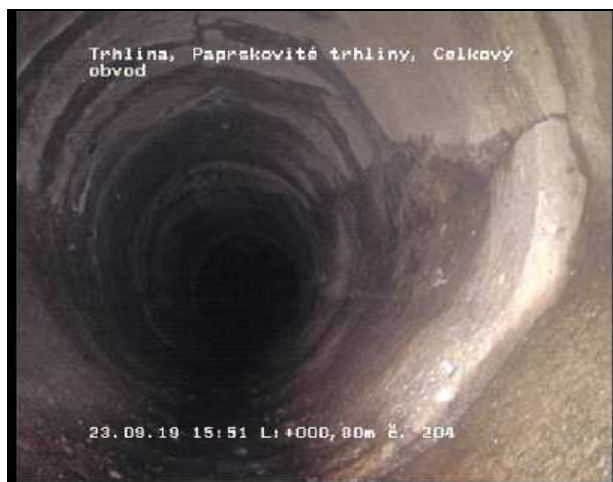
Foto 204 Videopáska: 7/6
Stav RX-- 0,80 m

Trhlina, Paprskovité trhliny, Celkový obvod

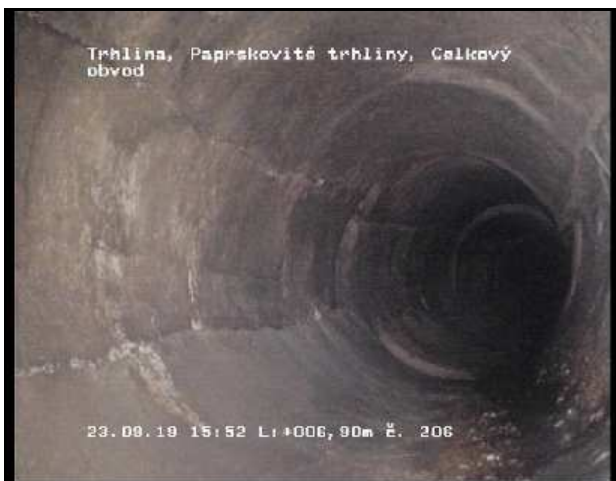
Foto 206 Videopáska: 7/6
Stav RX-- 6,90 m

Trhlina, Paprskovité trhliny, Celkový obvod

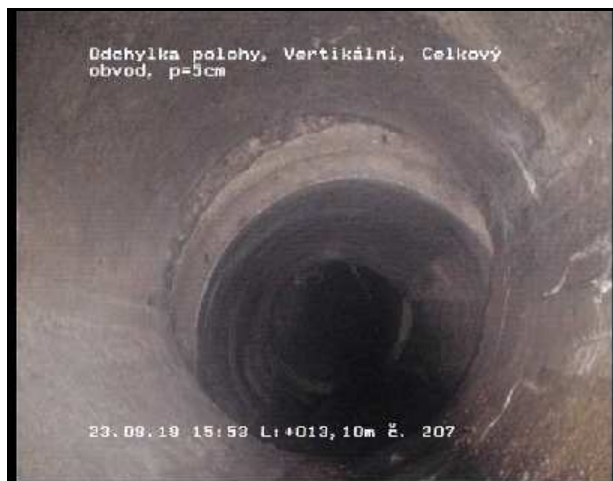
Foto 207 Videopáska: 7/6
Stav LV-- 13,10 m

Odchylka polohy, Vertikální, Celkový obvod, Přesazení = 5cm

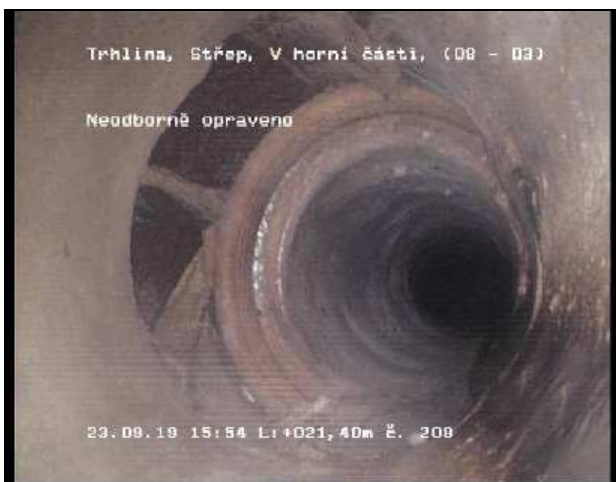
Foto 208 Videopáska: 7/6

Stav RS-O 21,40 m 8 - 3 Uhr

Trhlina, Střep, V horní části; Neodborně opraveno

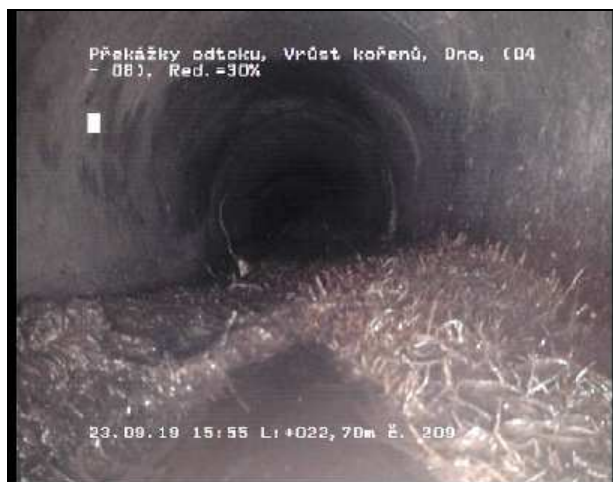
Foto 209 Videopáska: 7/6

Stav HP-U 22,70 m 4 - 8 Uhr

Překážky odtoku, Vrůst kořenů, Dno, Redukce průřezu = 30%

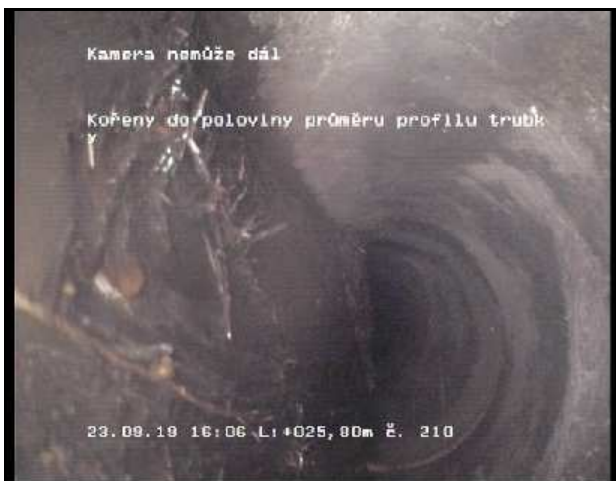
Foto 210 Videopáska: 7/6

Stav TVS 25,80 m

Kamera nemůže dál; Kořeny do poloviny průměru profilu trubky

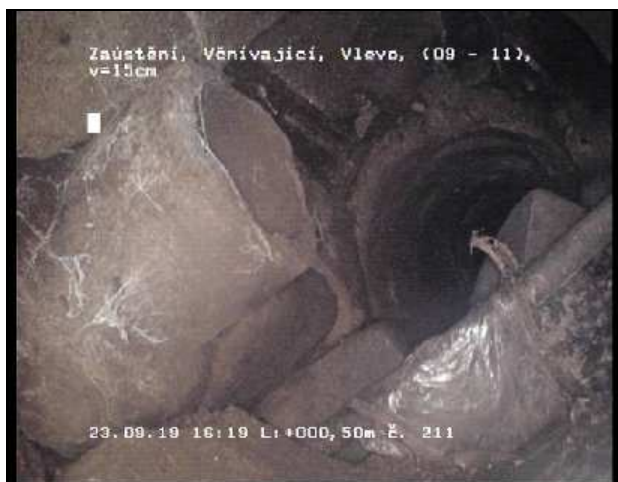
Foto 211 Videopáska: 7/7

Stav SE-L 0,50 m 9 - 11 Uhr

Zaústění, Včnivající, Vlevo, Včnivající = 15cm

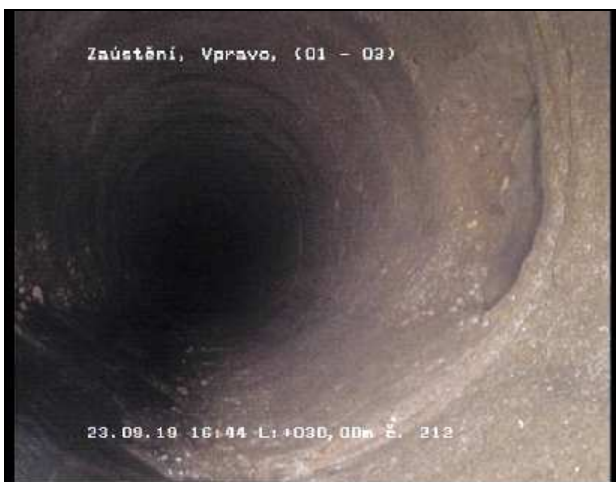
Foto 212 Videopáska: 7/8
Stav S-R 30,00 m 1 - 3 Uhr
Zaústění, Vpravo

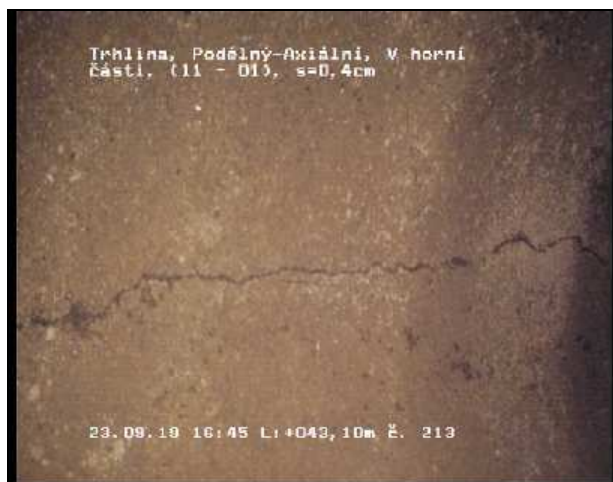
Foto 213 Videopáska: 7/8
Stav RL-O 43,10 m 11 - 1 Uhr
Trhlina, Podélný-Axiální, V horní části, Šířka trhliny = 0,40cm

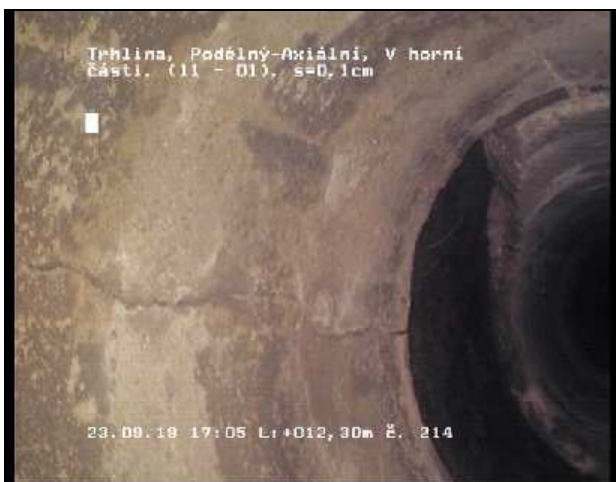
Foto 214 Videopáska: 7/9
Stav RL-O 12,30 m 11 - 1 Uhr

Trhlina, Podélný-Axiální, V horní části, Šířka trhliny = 0,10cm

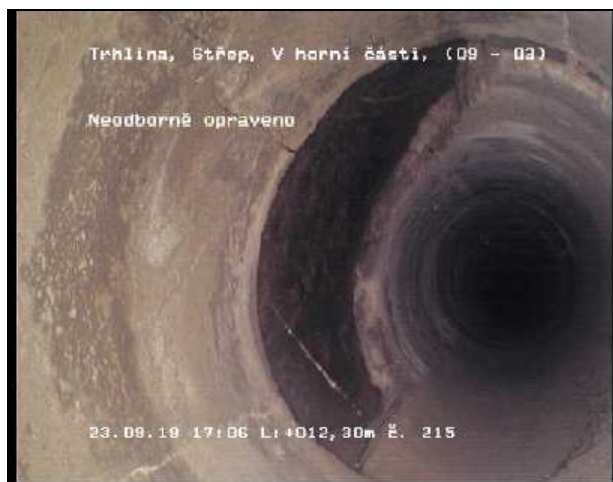
Foto 215 Videopáska: 7/9
Stav RS-O 12,30 m 9 - 3 Uhr

Trhlina, Střep, V horní části; Neodborně opraveno

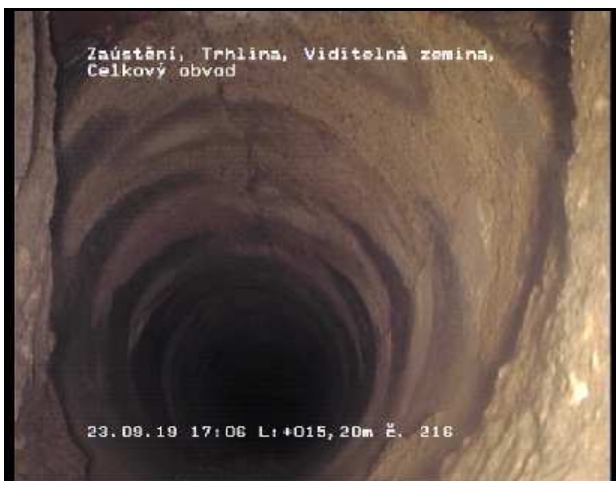
Foto 216 Videopáska: 7/9
Stav SRB- 15,20 m

Zaústění, Trhlina, Viditelná zemina, Celkový obvod

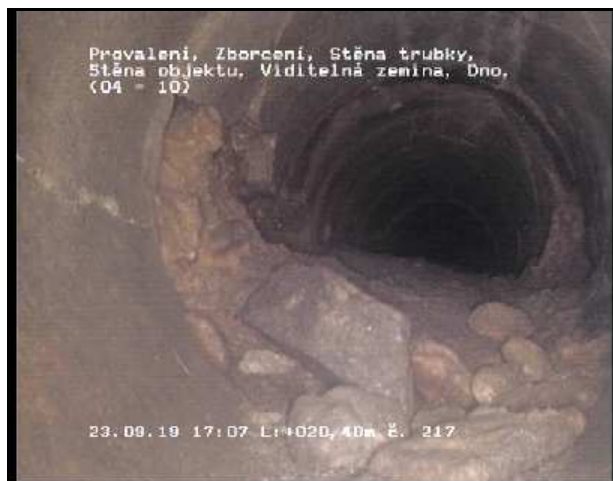
Foto 217 Videopáska: 7/9
Stav BWBU 20,40 m 4 - 10 Uhr

Provalení, Zborcení, Stěna trubky, Stěna objektu, Viditelná zemina, Dno

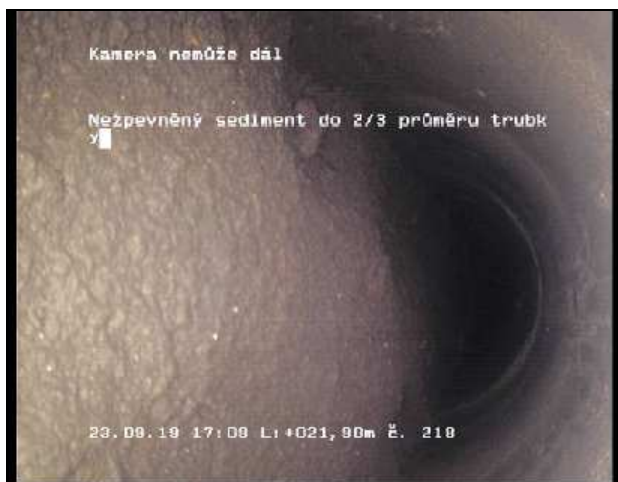
Foto 218 Videopáska: 7/9

Stav TVS 21,90 m

Kamera nemůže dál; Nezpevněný sediment do 2/3 průměru trubky

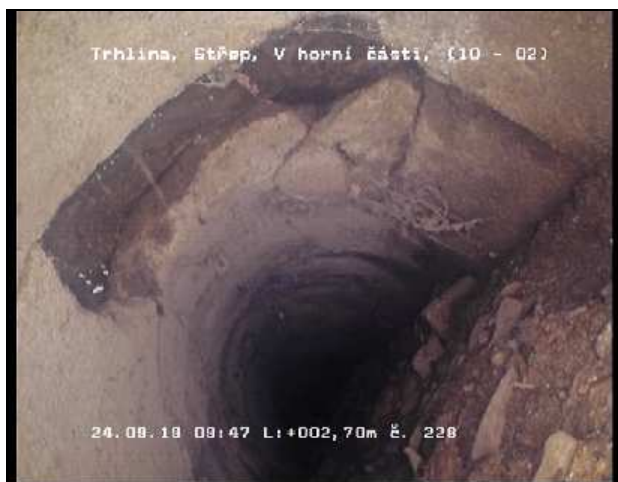
Foto 228 Videopáska: 7/11
Stav RS-O 2,70 m 10 - 2 Uhr
Trhlina, Střep, V horní části

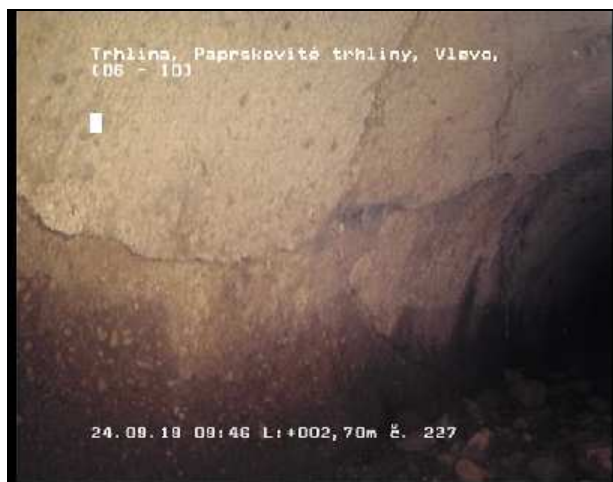
Foto 227 Videopáska: 7/11
Stav RX-L 2,70 m 6 - 10 Uhr
Trhlina, Paprskovité trhliny, Vlevo
