Zpráva o úseku

Úsek	Horní Šachta	ŠF1	Číslo prohlídky	68
ŠF1 ŠF2	Spodní Šachta	ŠF2	Datum prohlídky	19.9.2019
	Směr prohlídky	ve směru toku

Obrazová zpráva úseku

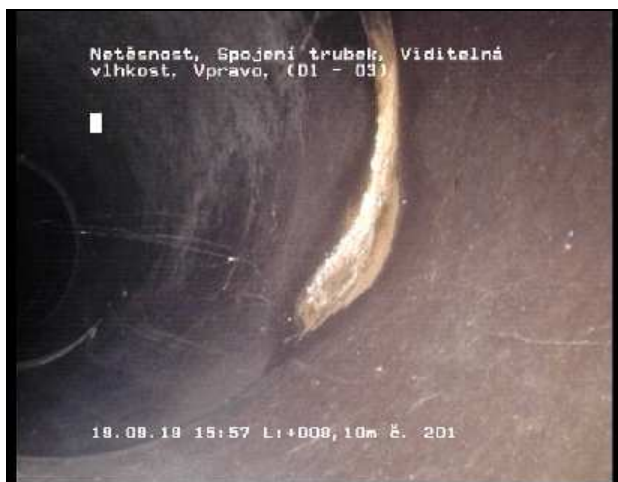
Foto 201 Videopáska: 6/8

Foto	Video	Vzdál./m	Kód	S	Popis
		0,00	HA		Začátek úseku; ŠF1
201		8,10	UCFR		Pos: 1- 3; Netěsnost, Spojení trubek, Viditelná vlhkost, Vpravo
		16,00	EH		Konec úseku; ŠF2(Skrytá)

Stav UCFR 8,10 m 1 - 3 Uhr

Netěsnost, Spojení trubek, Viditelná vlhkost, Vpravo
