Zpráva o úseku

Úsek	Horní Šachta	Š1	Číslo prohlídky	1
Š1 Š2	Spodní Šachta	Š2	Datum prohlídky	10.9.2019
	Směr prohlídky	ve směru toku

Videopásky	1/1	Místo	Osoblaha
Videos.-začáte		Doména	Stoka A
Videos.-konec		Ulice	Náměstí
Důvod insp.	Zajištění důkazů	Vlastník	
Druh monitor.	Optická prohlídka	Operátor	Kotrnc
Č. kanálu		Přítomen	
Rok výroby		Poloha	Zeleň
Tvar profilu	Kruhový profil	Kanalizěni systém	Smíšená kanalizace
Výška	300 mm	Materiál	Beton
Šířka (DN)	300 mm	Vnitřní ochrana	
Délka trubky		Poznámka	
Délka úseku	21,50 m	Kategorie	Provoz
Délka prohlídky	21,50 m

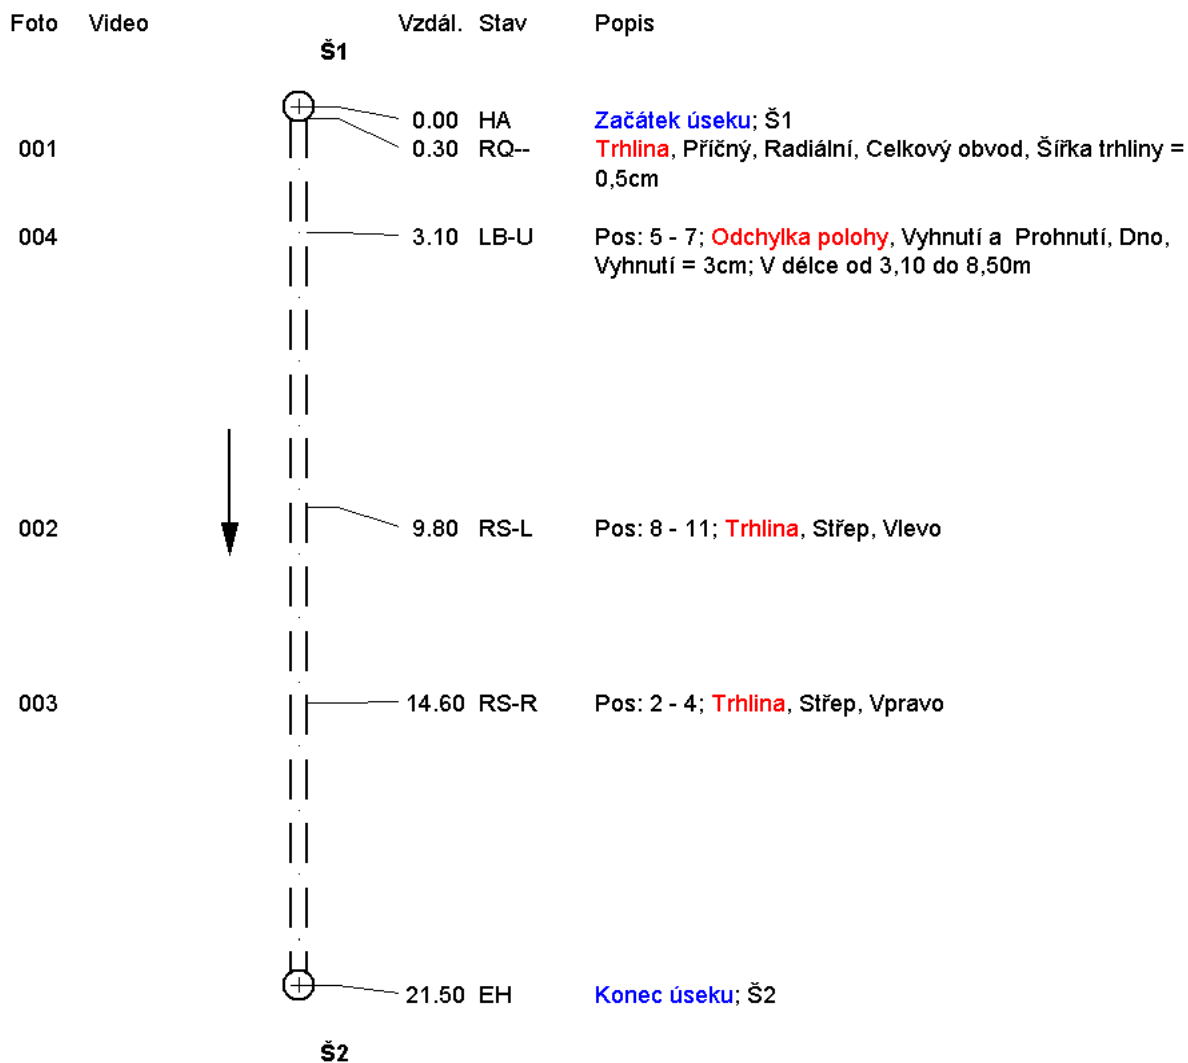
Grafické zobrazení úseku

Foto	Video	Vzdál./m	Kód	S	Popis
		0,00	HA		Začátek úseku; Š1
001		0,30	RQ--		Trhlina, Příčný, Radiální, Celkový obvod, Šířka trhliny = 0,50cm
004		3,10	LB-U		Pos: 5- 7; Odchylna polohy, Vyhnutí a Prohnutí, Dno, Vyhnutí = 3cm; V délce od 3,10 do 8,50m
002		9,80	RS-L		Pos: 8- 11; Trhlina, Střep, Vlevo
003		14,60	RS-R		Pos: 2- 4; Trhlina, Střep, Vpravo
		21,50	EH		Konec úseku; Š2

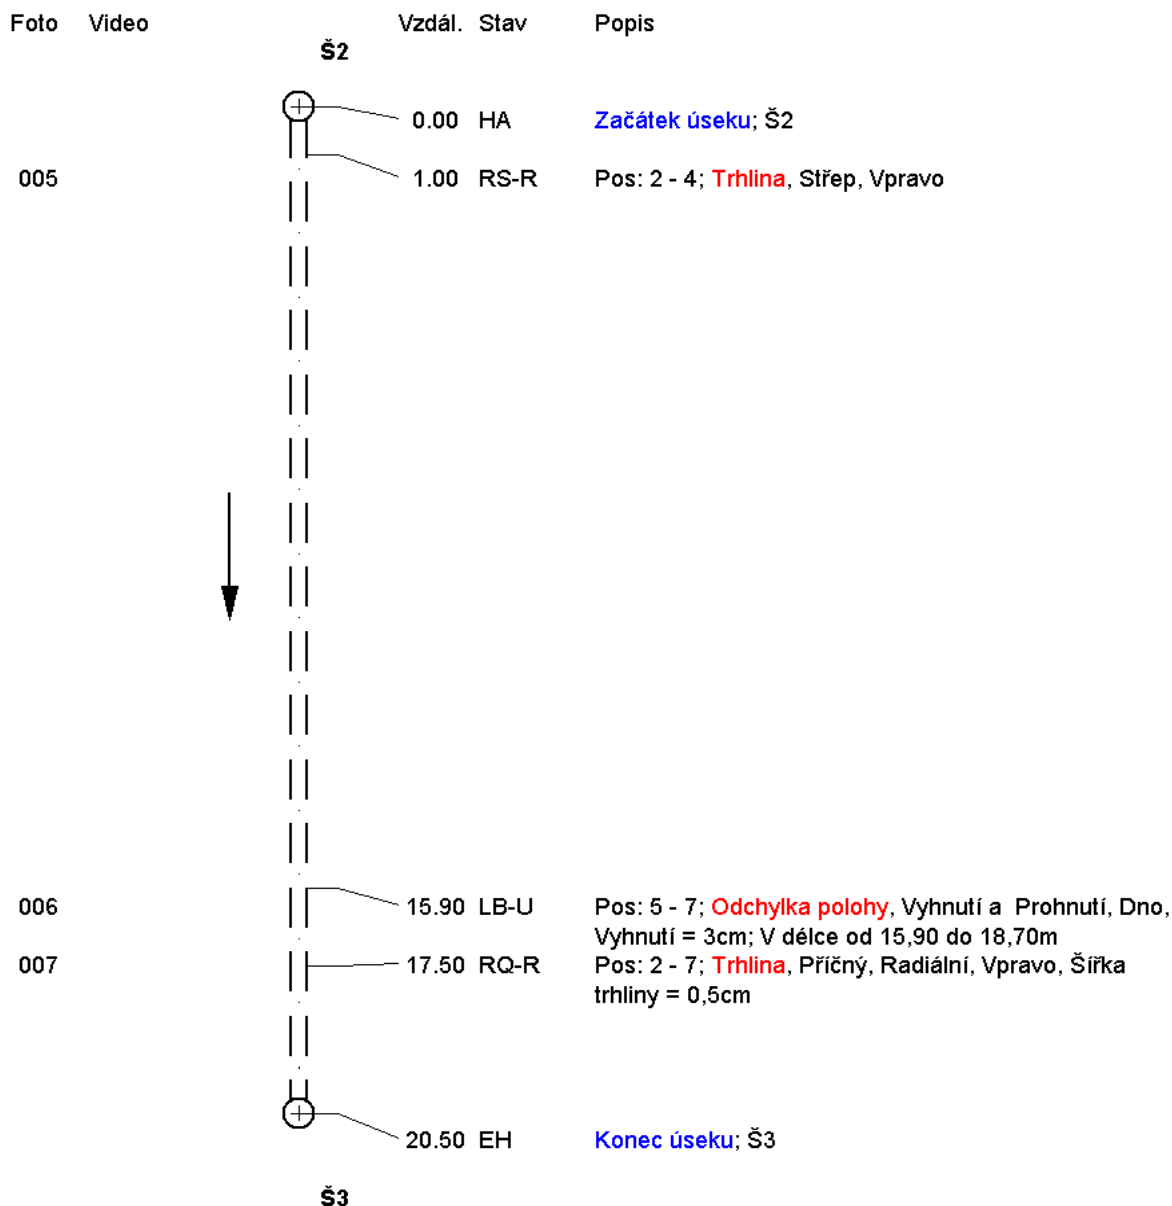
Grafické zobrazení úseku

Foto	Video	Vzdál./m	Kód	S	Popis
		0,00	HA		Začátek úseku; Š2
005		1,00	RS-R		Pos: 2- 4; Trhlina, Střep, Vpravo
006		15,90	LB-U		Pos: 5- 7; Odchylka polohy, Vyhnutí a Prohnutí, Dno, Vyhnutí = 3cm; V délce od 15,90 do 18,70m
007		17,50	RQ-R		Pos: 2- 7; Trhlina, Příčný, Radiální, Vpravo, Šířka trhliny = 0,50cm
		20,50	EH		Konec úseku; Š3

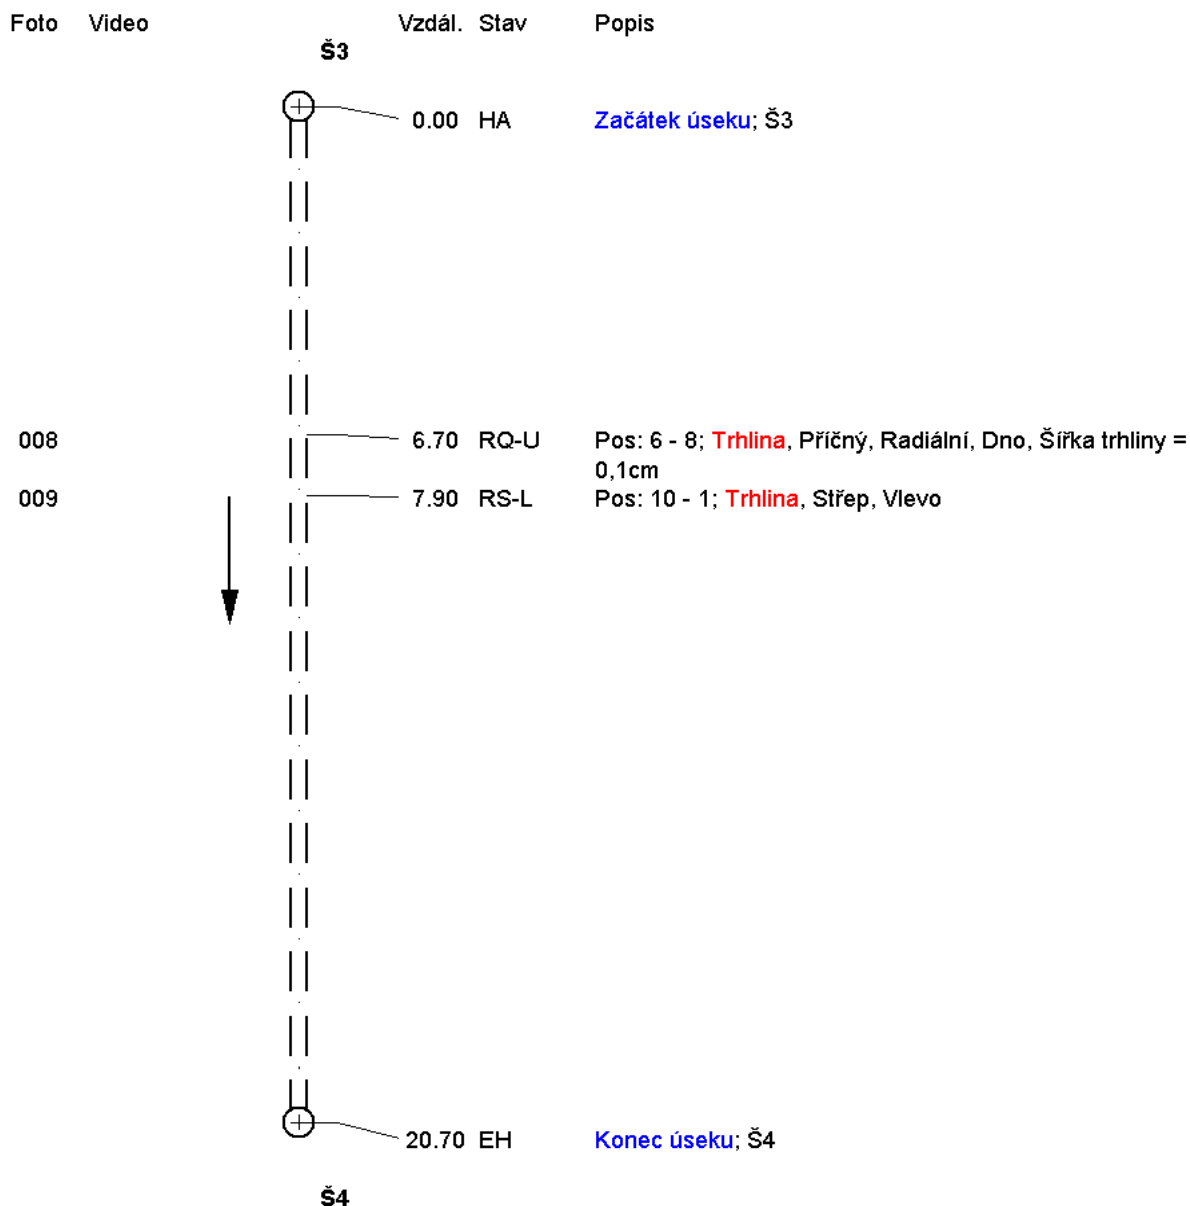
Grafické zobrazení úseku

0,00	HA		Začátek úseku; Š3
008		6,70	RQ-U		Pos: 6- 8; Trhlina, Příčný, Radiální, Dno, Šířka trhliny = 0,10cm
009		7,90	RS-L		Pos: 10- 1; Trhlina, Střep, Vlevo
		20,70	EH		Konec úseku; Š4

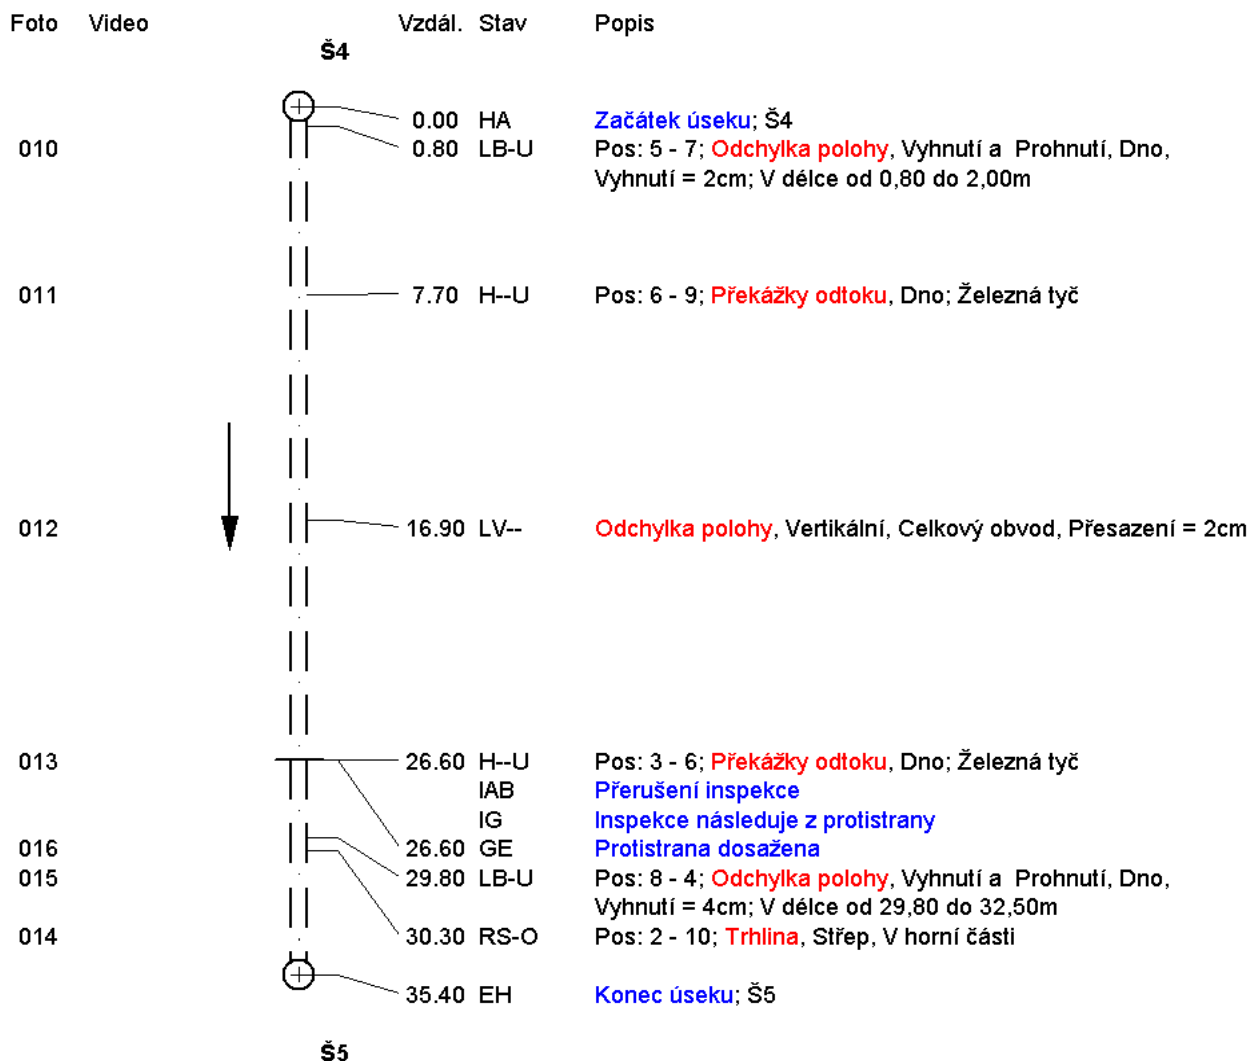
Grafické zobrazení úseku

Foto	Video	Vzdál./m	Kód	S	Popis
		0,00	HA		Začátek úseku; Š4
010		0,80	LB-U		Pos: 5- 7; Odchylka polohy, Vyhnutí a Prohnutí, Dno, Vyhnutí = 2cm; V délce od 0,80 do 2,00m
011		7,70	H-U		Pos: 6- 9; Překážky odtoku, Dno; Železná tyč
012		16,90	LV--		Odchylka polohy, Vertikální, Celkový obvod, Přesazení = 2cm
013		26,60	H-U		Pos: 3- 6; Překážky odtoku, Dno; Železná tyč
		26,60	IAB		Přerušení inspekce
		26,60	IG		Inspekce následuje z protistrany
		0,00	G	EH	Konec úseku; Š5
014		5,10	G	RS-O	Pos: 10- 2; Trhlina, Střep, V horní části
015		5,60	G	LB-U	Pos: 4- 8; Odchylka polohy, Vyhnutí a Prohnutí, Dno, Vyhnutí = 4cm; V délce od 29,80 do 32,50m
016		8,80	G	GE	Protistrana dosažena

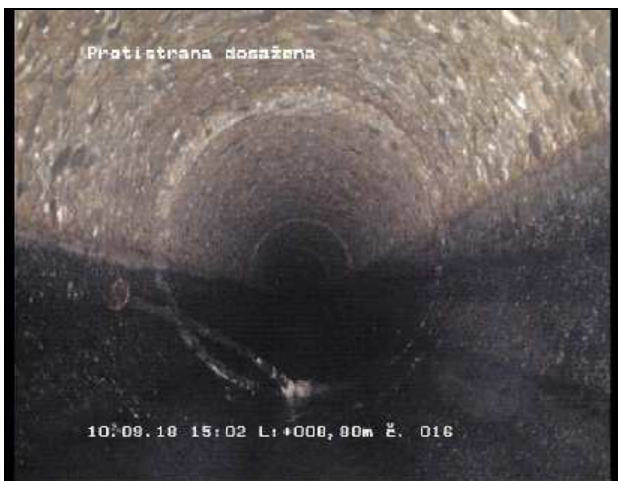
Foto 016 Videopáska 2: 1/5
Stav GE 8,80 m
Protistrana dosažena

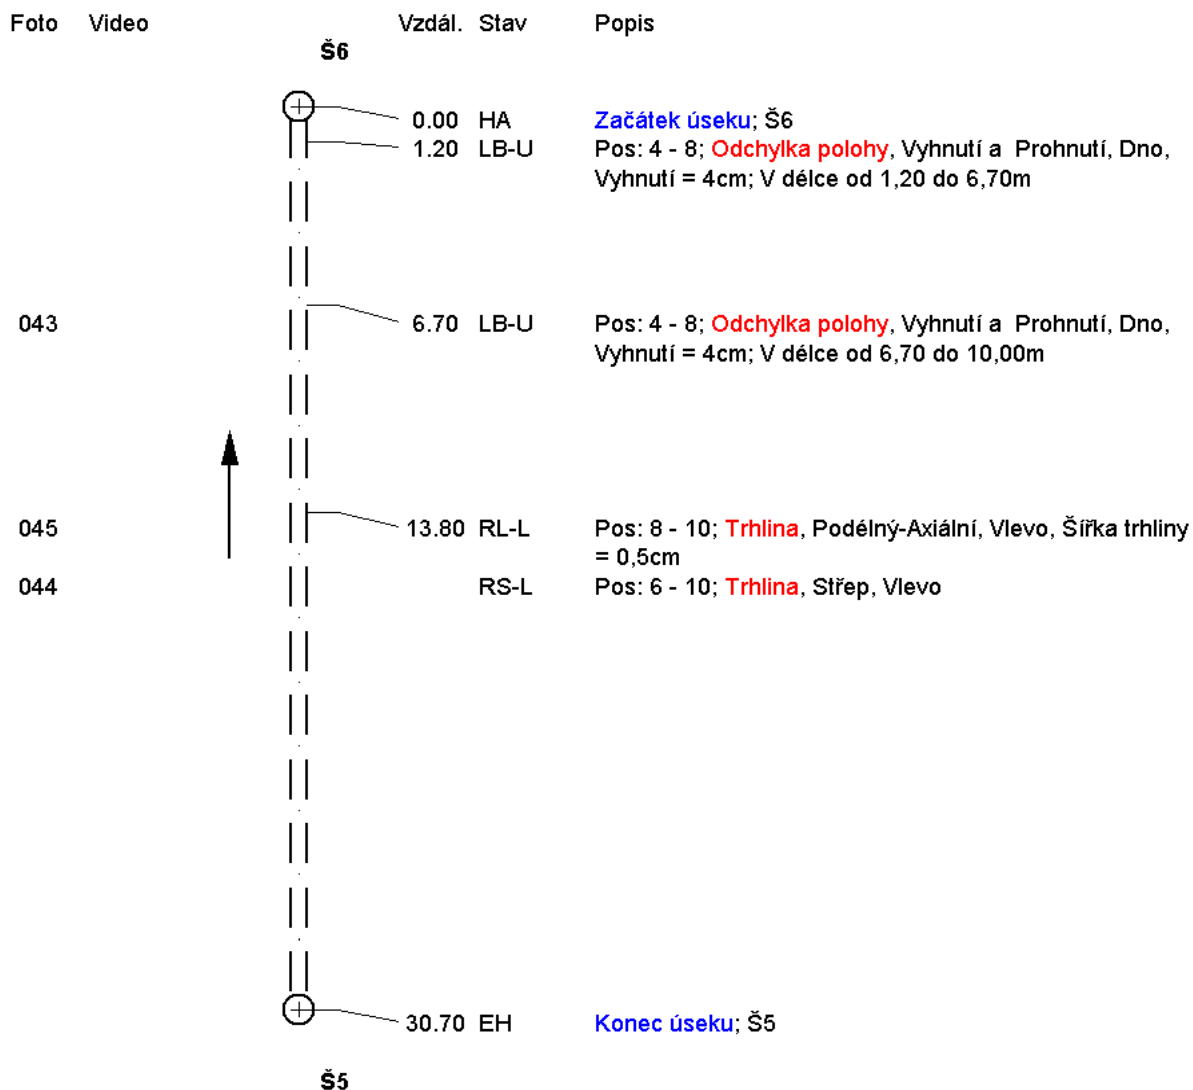
Foto	Video	Vzdál./m	Kód	S	Popis
		0,00	HA		Začátek úseku; Š6
		1,20	LB-U		Pos: 4- 8; Odchylka polohy, Vyhnutí a Prohnutí, Dno, Vyhnutí = 4cm; V délce od 1,20 do 6,70m
043		6,70	LB-U		Pos: 4- 8; Odchylka polohy, Vyhnutí a Prohnutí, Dno, Vyhnutí = 4cm; V délce od 6,70 do 10,00m
045		13,80	RL-L		Pos: 8- 10; Trhlina, Podélný-Axiální, Vlevo, Šířka trhliny = 0,50cm
044		13,80	RS-L		Pos: 6- 10; Trhlina, Střep, Vlevo
		30,70	EH		Konec úseku; Š5

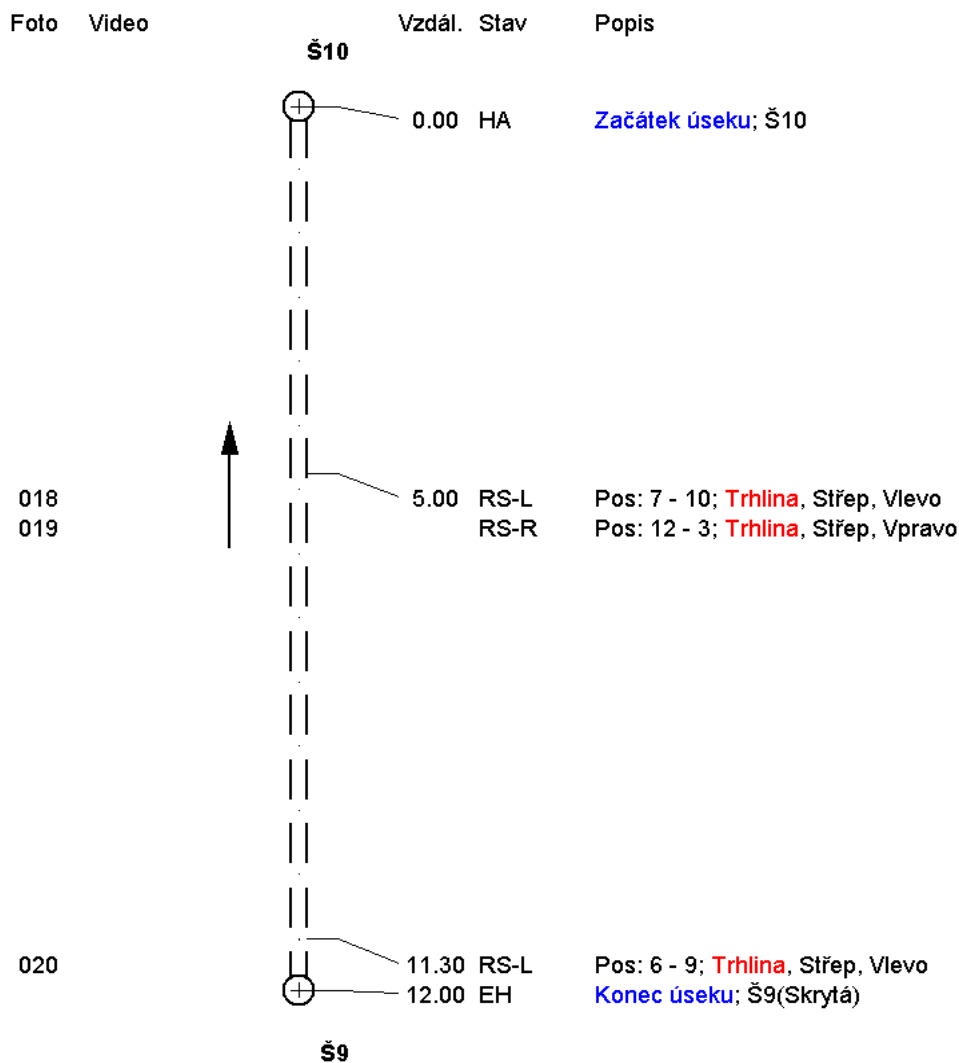
Foto	Video	Vzdál./m	Kód	S	Popis
		0,00	HA		Začátek úseku; Š10
018		5,00	RS-L		Pos: 7- 10; Trhlina, Střep, Vlevo
019		5,00	RS-R		Pos: 12- 3; Trhlina, Střep, Vpravo
020		11,30	RS-L		Pos: 6- 9; Trhlina, Střep, Vlevo
		12,00	EH		Konec úseku; Š9(Skrytá)

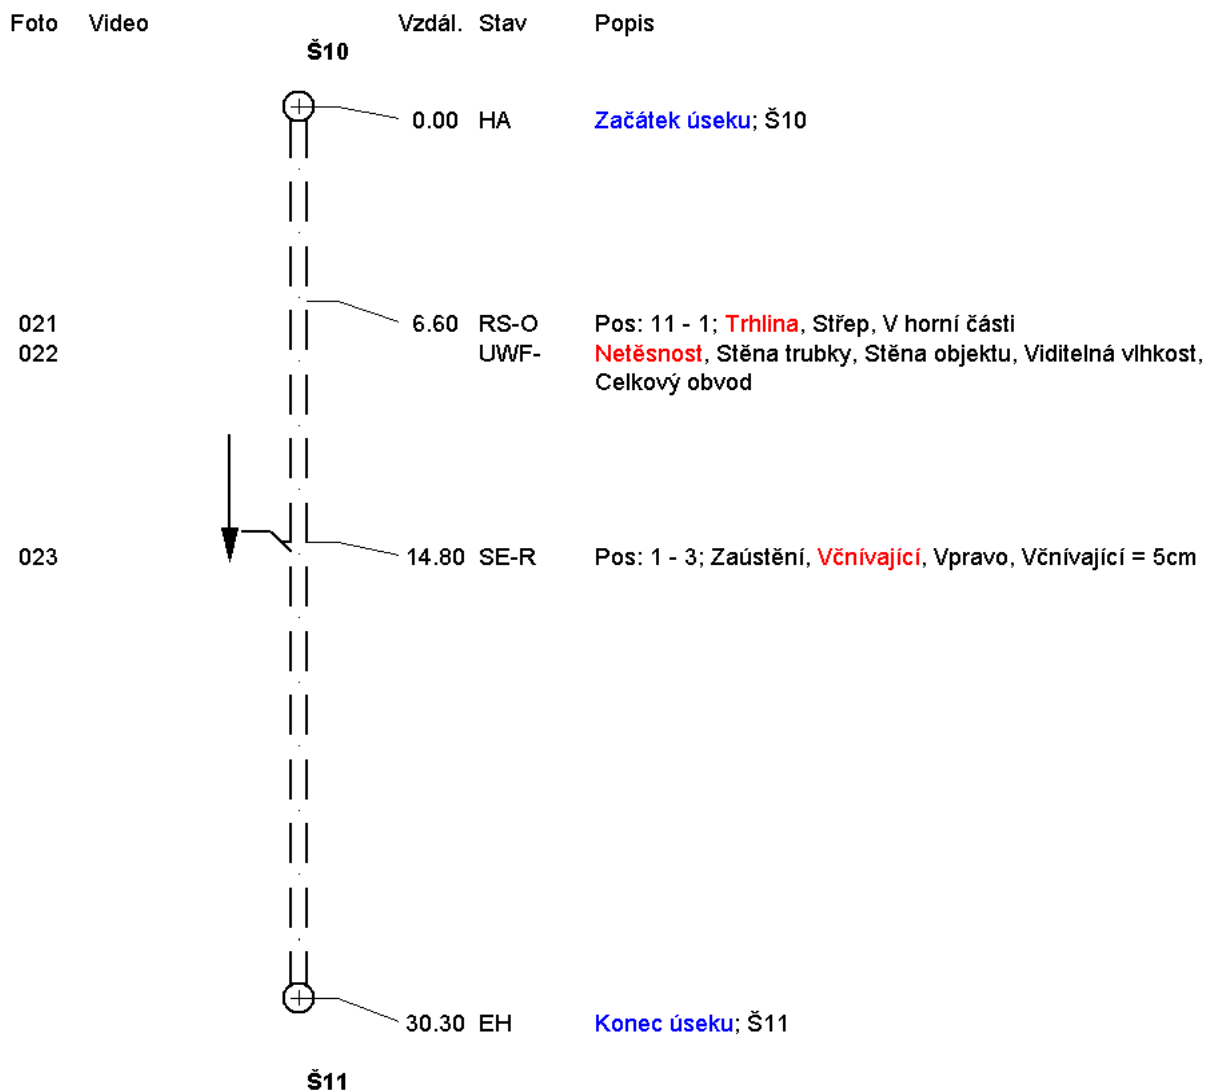
Foto	Video	Vzdál./m	Kód	S	Popis
		0,00	HA		Začátek úseku; Š10
021		6,60	RS-O		Pos: 11- 1; Trhlina, Střep, V horní části
022		6,60	UWF-		Netěsnost, Stěna trubky, Stěna objektu, Viditelná vlhkost, Celkový obvod
023		14,80	SE-R		Pos: 1- 3; Zaústění, Včnivající, Vpravo, Včnivající = 5cm
		30,30	EH		Konec úseku; Š11

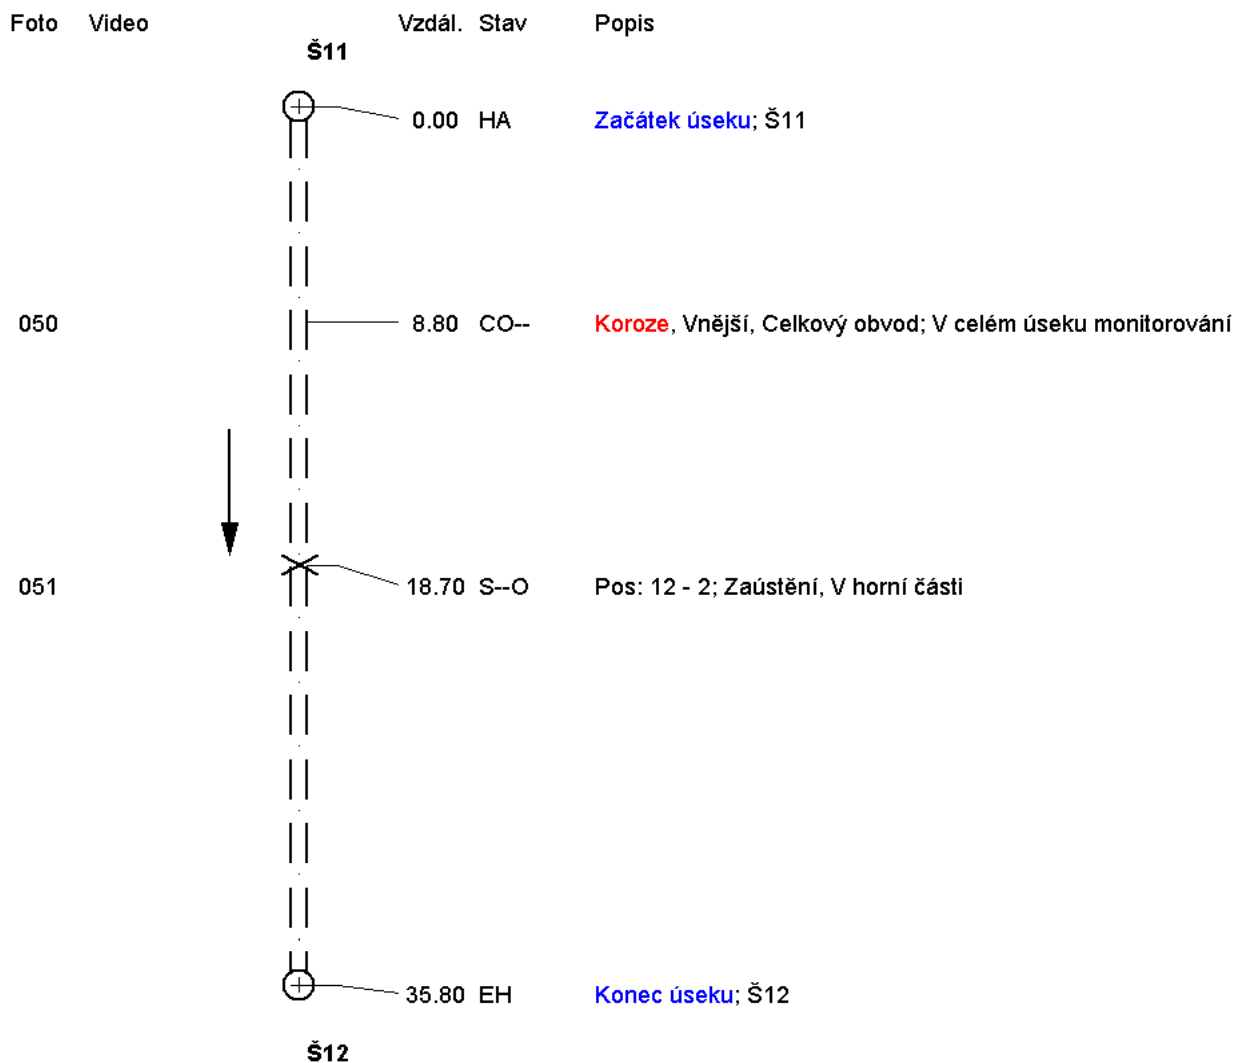
Foto	Video	Vzdál./m	Kód	S	Popis
		0,00	HA		Začátek úseku; Š11
050		8,80	CO--		Koroze, Vnější, Celkový obvod; V celém úseku monitorování
051		18,70	S--O		Pos: 12- 2; Zaústění, V horní části
		35,80	EH		Konec úseku; Š12

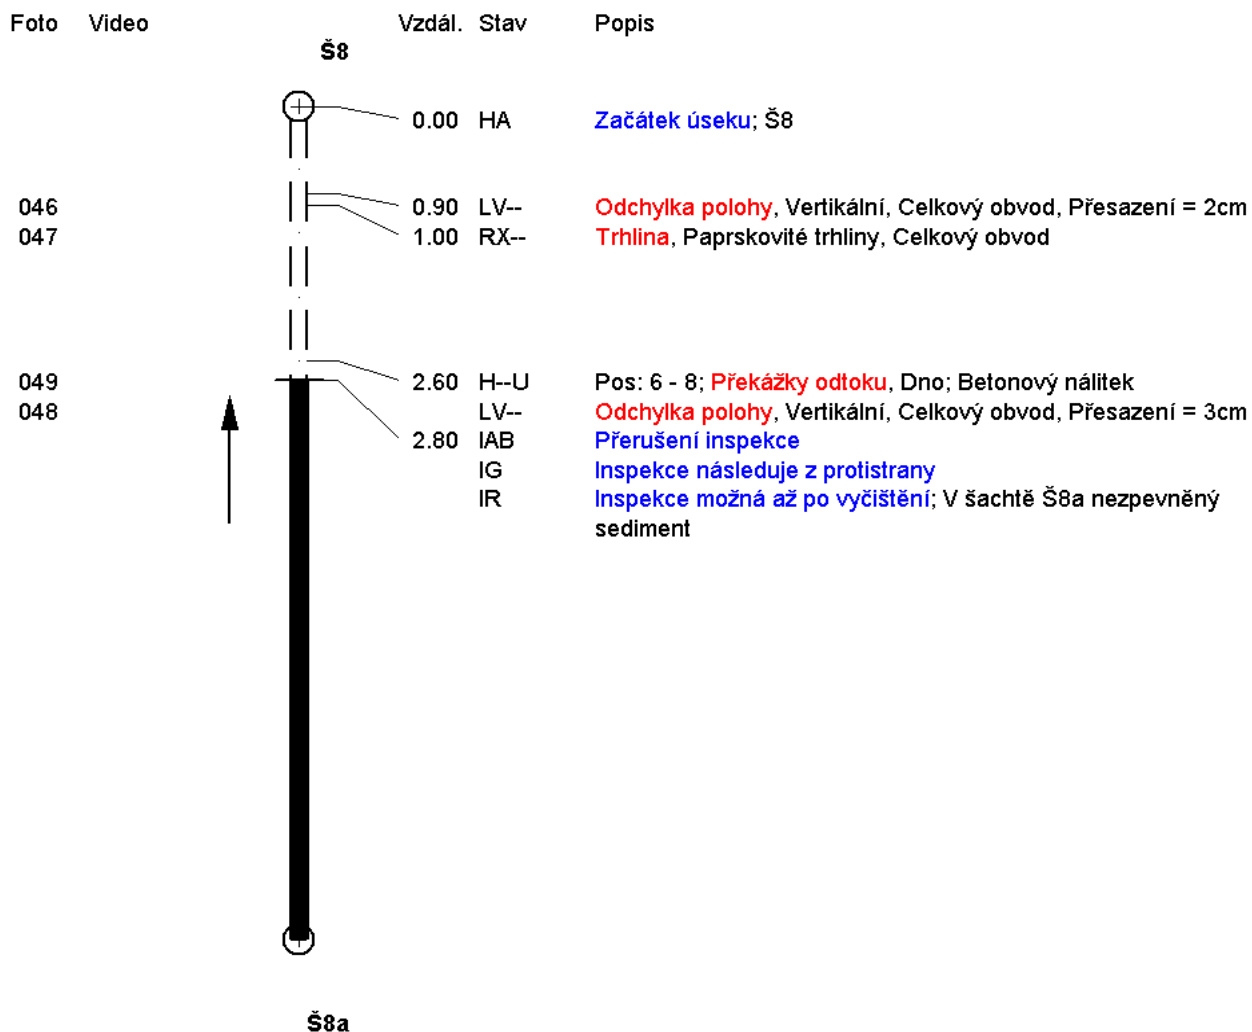
Foto	Video	Vzdál./m	Kód	S	Popis
		0,00	HA		Začátek úseku; Š8
046		0,90	LV--		Odchylka polohy, Vertikální, Celkový obvod, Přesazení = 2cm
047		1,00	RX--		Trhlina, Paprskovité trhliny, Celkový obvod
049		2,60	H--U		Pos: 6- 8; Překážky odtoku, Dno; Betonový nálipek
048		2,60	LV--		Odchylka polohy, Vertikální, Celkový obvod, Přesazení = 3cm
		2,80	IAB		Přerušeni inspekce
		2,80	IG		Inspekce následuje z protistrany
		2,80	IR		Inspekce možná až po vyčištění; V šachtě Š8a nezpevněný sediment
