Zpráva o úseku

Úsek ŠC2 ŠC3
Horní Šachta ŠC2
Spodní Šachta ŠC3
Směr prohlídky ve směru toku
Číslo prohlídky 43
Datum prohlídky 16.9.2019

| Videos.-začáte | | | Doména | Stoka A1 |
| Videos.-konec | | | Ulice | Hrnčířská |

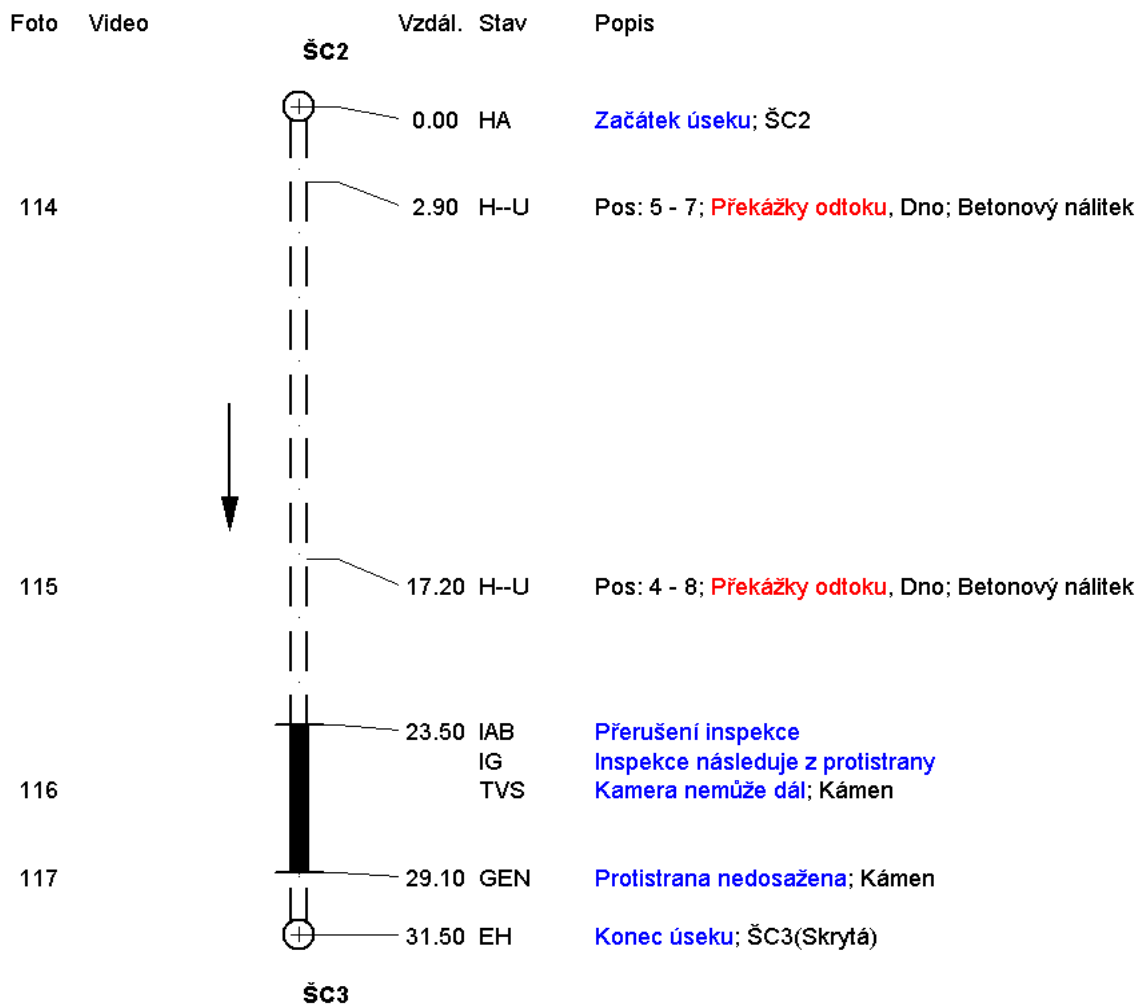
Měřítko 1/ 280 Zobrazení ve smíru inspekce Strana grafiky 1

| 114 | | 2,90 | | H-U | | Pos: 5- 7; Překážky odtoku, Dno; Betonový nálitek |
| 115 | | 17,20 | | H-U | | Pos: 4- 8; Překážky odtoku, Dno; Betonový nálitek |
| 116 | | 23,50 | | TVS | | Kamera nemůže dál; Kámen |
| 117 | | 2,40 | G | GEN | | Protistrana nedosažena; Kámen |
