Zpráva o úseku

Úsek	Horní Šachta	ŠG2	Číslo prohlídky	69
ŠG2 ŠG1	Spodní Šachta	ŠG1	Datum prohlídky	23.9.2019
	Směr prohlídky	ve směru toku

Obrazová zpráva úseku

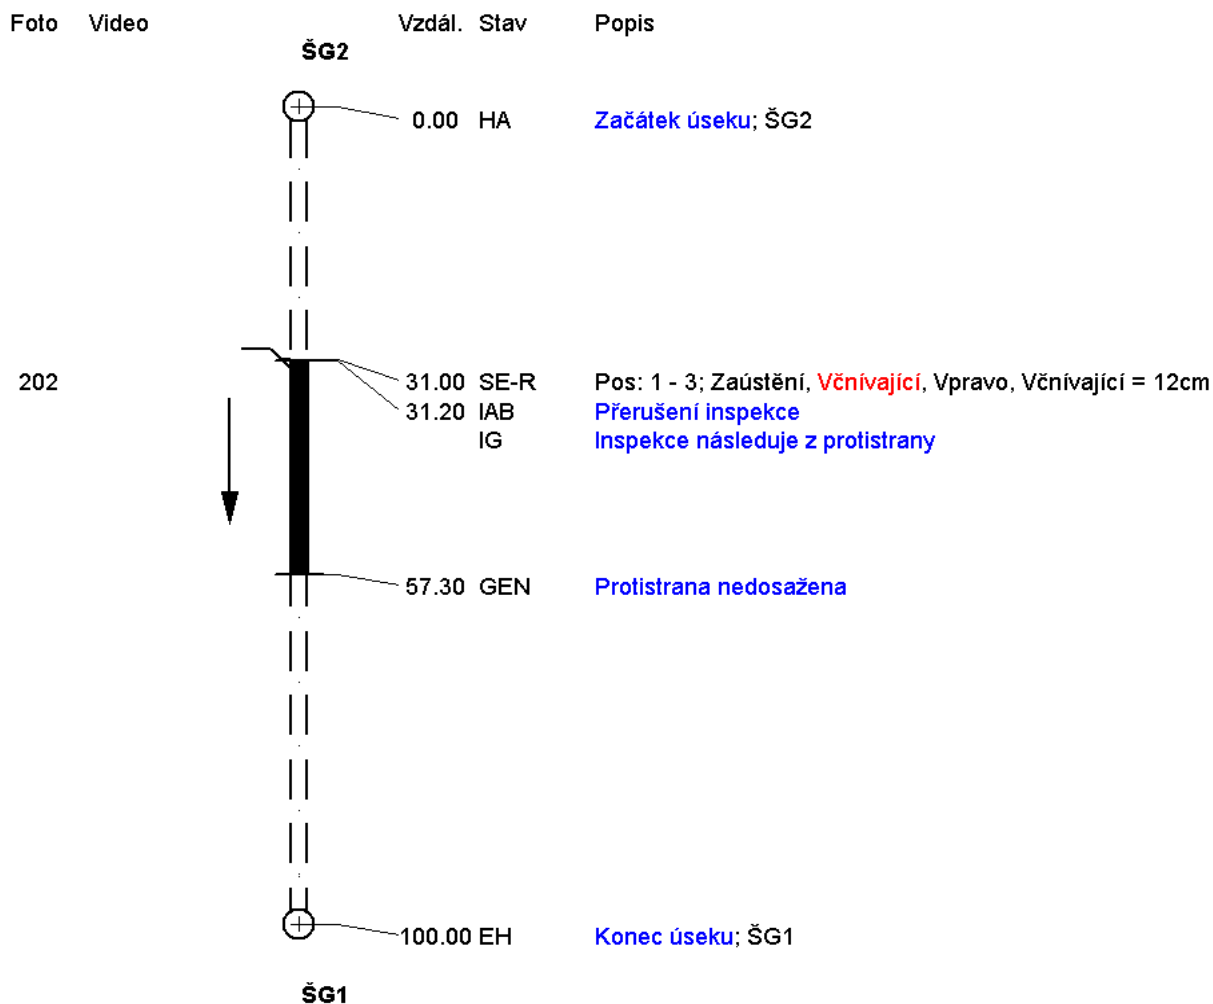
Měřítko 1/ 900 Zobrazení ve smíru inspekce Strana grafiky 1

Foto	Video	Vzdál./m	Kód	S	Popis
		0,00		HA	Začátek úseku; ŠG2
202		31,00		SE-R	Pos: 1- 3; Zaústění, Včnivající, Vpravo, Včnivající = 12cm
		31,20		IAB	Přerušeni inspekce
		31,20		IG	Inspekce následuje z protistrany
		0,00	G	EH	Konec úseku; ŠG1
		42,70	G	GEN	Protistrana nedosažena

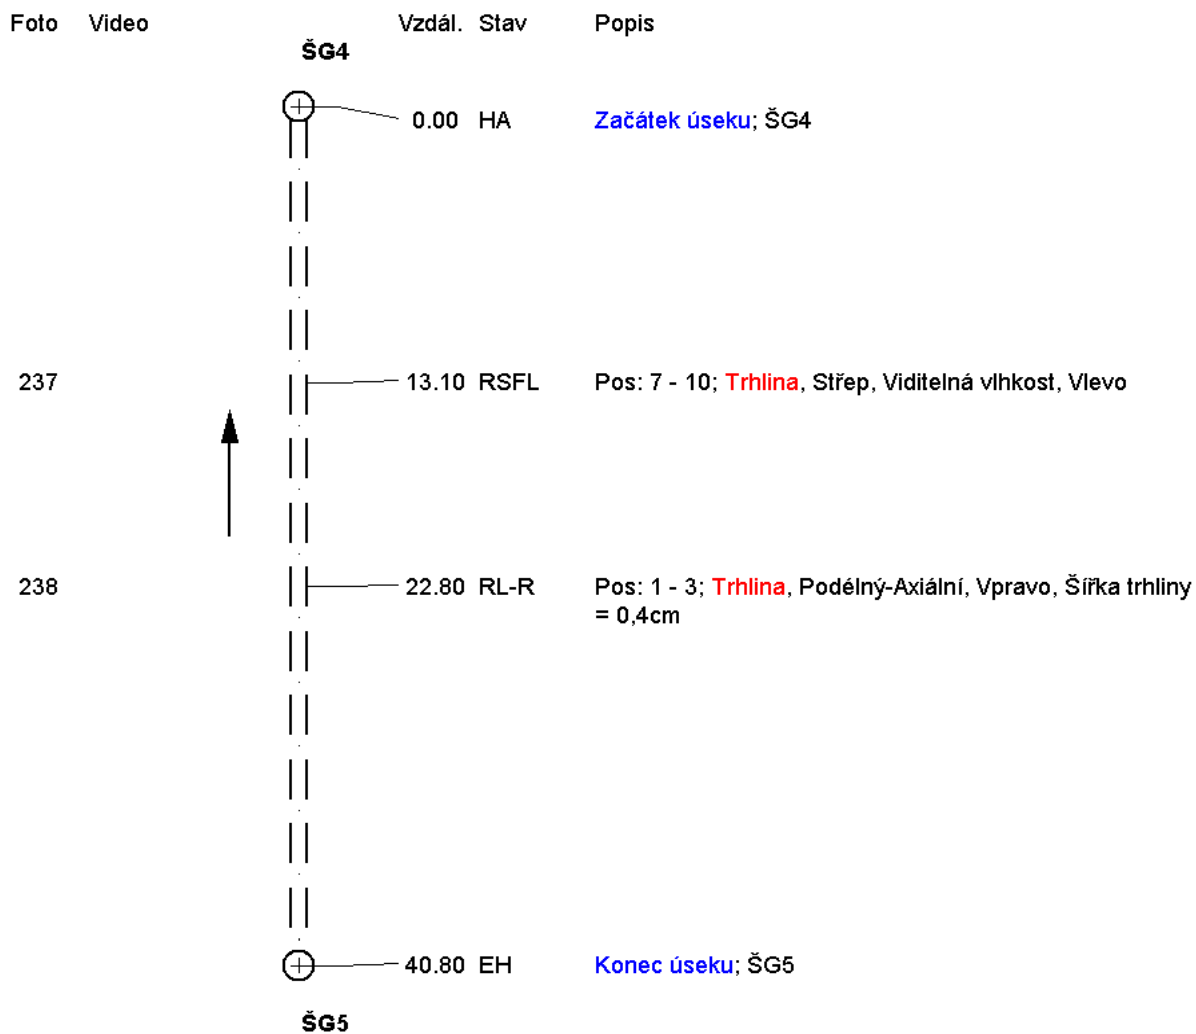
Měřítko 1/ 350 Zobrazení ve smíru inspekce Strana grafiky 1

Foto	Video	Vzdál./m	Kód	S	Popis
		0,00	HA		Začátek úseku; ŠG4
237		13,10	RSFL		Pos: 7- 10; Trhlina, Střep, Viditelná vlhkost, Vlevo
238		22,80	RL-R		Pos: 1- 3; Trhlina, Podélný-Axiální, Vpravo, Šířka trhliny = 0,40cm
		40,80	EH		Konec úseku; ŠG5

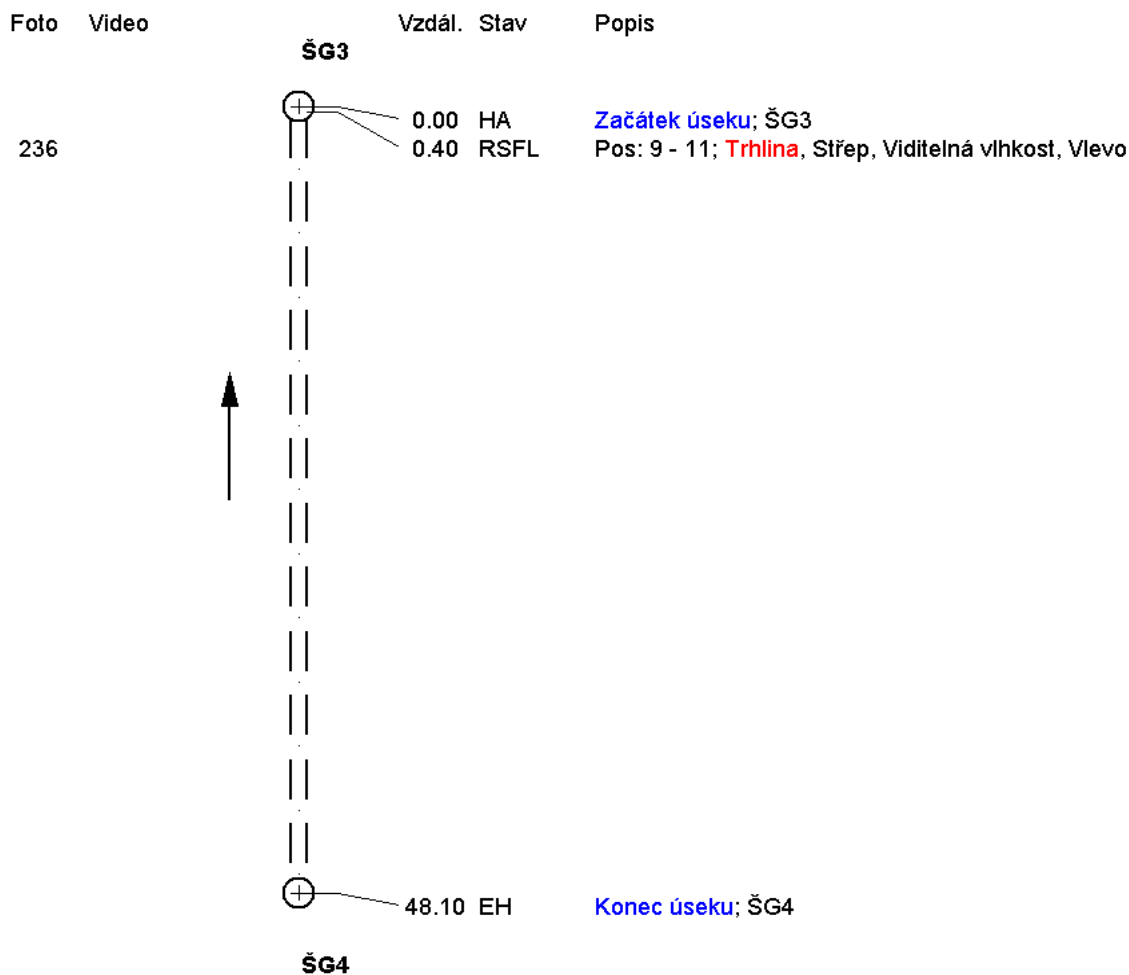
Měřítko 1/ 450 Zobrazení ve smíru inspekce

Foto	Video	Vzdál./m	Kód	S	Popis
		0,00	HA		Začátek úseku; ŠG3
236		0,40	RSFL		Pos: 9- 11; Trhlina, Střep, Viditelná vlhkost, Vlevo
		48,10	EH		Konec úseku; ŠG4

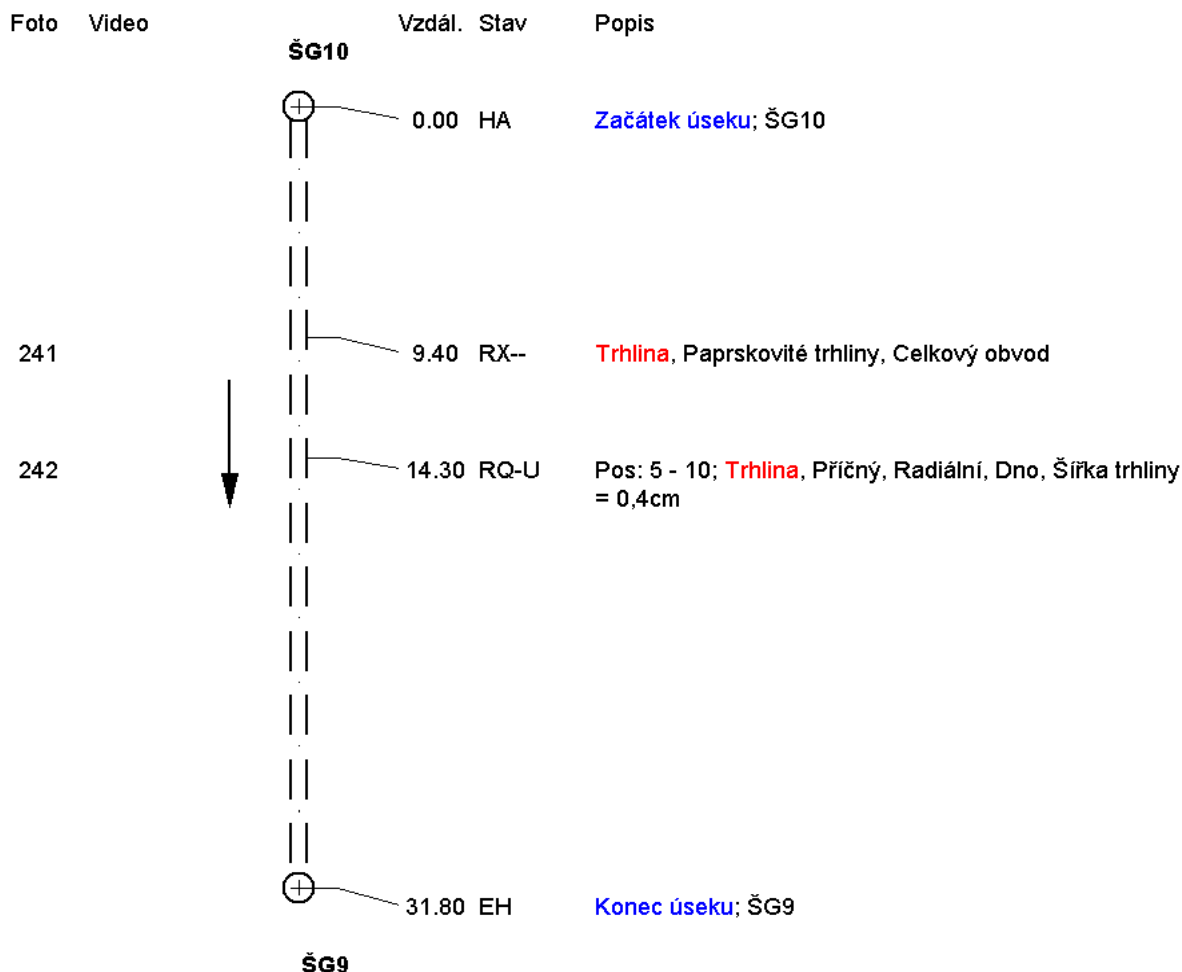
Měřítko 1/ 300 Zobrazení ve směru inspekce Strana grafiky 1

Foto	Video	Vzdál./m	Kód	S	Popis
		0,00	HA		Začátek úseku; ŠG10
241		9,40	RX--		Trhlina, Paprskovité trhliny, Celkový obvod
242		14,30	RQ-U		Pos: 5- 10; Trhlina, Příčný, Radiální, Dno, Šířka trhliny = 0,40cm
		31,80	EH		Konec úseku; ŠG9

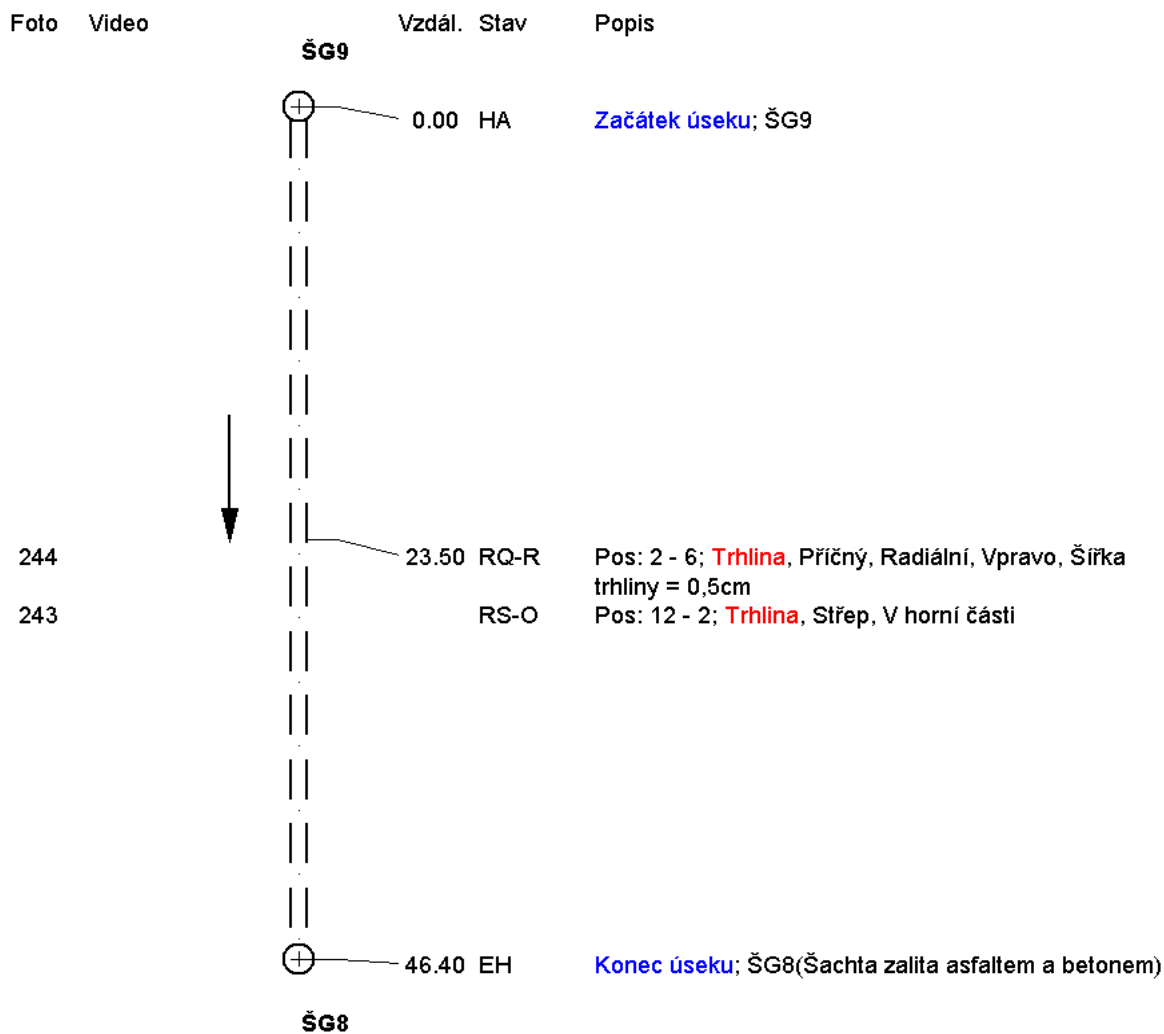
Měřítko 1/ 400 Zobrazení ve směru inspekce

Foto	Video	Vzdál./m	Kód	S	Popis
		0,00	HA		Začátek úseku; ŠG9
244		23,50	RQ-R		Pos: 2- 6; Trhlina, Příčný, Radiální, Vpravo, Šířka trhliny = 0,50cm
243		23,50	RS-O		Pos: 12- 2; Trhlina, Střep, V horní části
		46,40	EH		Konec úseku; ŠG8(Šachta zalita asfaltem a betonem)
