Zpráva o úseku

Úsek	Horní Šachta	ŠH1	Číslo prohlídky	94
ŠH1 ŠH2	Spodní Šachta	ŠH2	Datum prohlídky	25.9.2019
	Směr prohlídky	ve směru toku

Videopásky	9/1	Místo	Osoblaha
Videos.-začáte		Doména	Stoka A3
Videos.-konec		Ulice	Pavlovická
Důvod insp.	Zajištění důkazů	Vlastník	
Druh monitor.	Optická prohlídka	Operátor	Kotrnc
Č. kanálu		Přítomen	
Rok výroby		Poloha	Obecní silnice
Tvar profilu	Kruhový profil	Kanalizěni systém	Dešťová kanalizace
Výška	300 mm	Materiál	Beton
Šířka (DN)	300 mm	Vnitřní ochrana	
Délka trubky		Poznámka	
Délka úseku		Kategorie	Provoz
Délka prohlídky	6,90 m

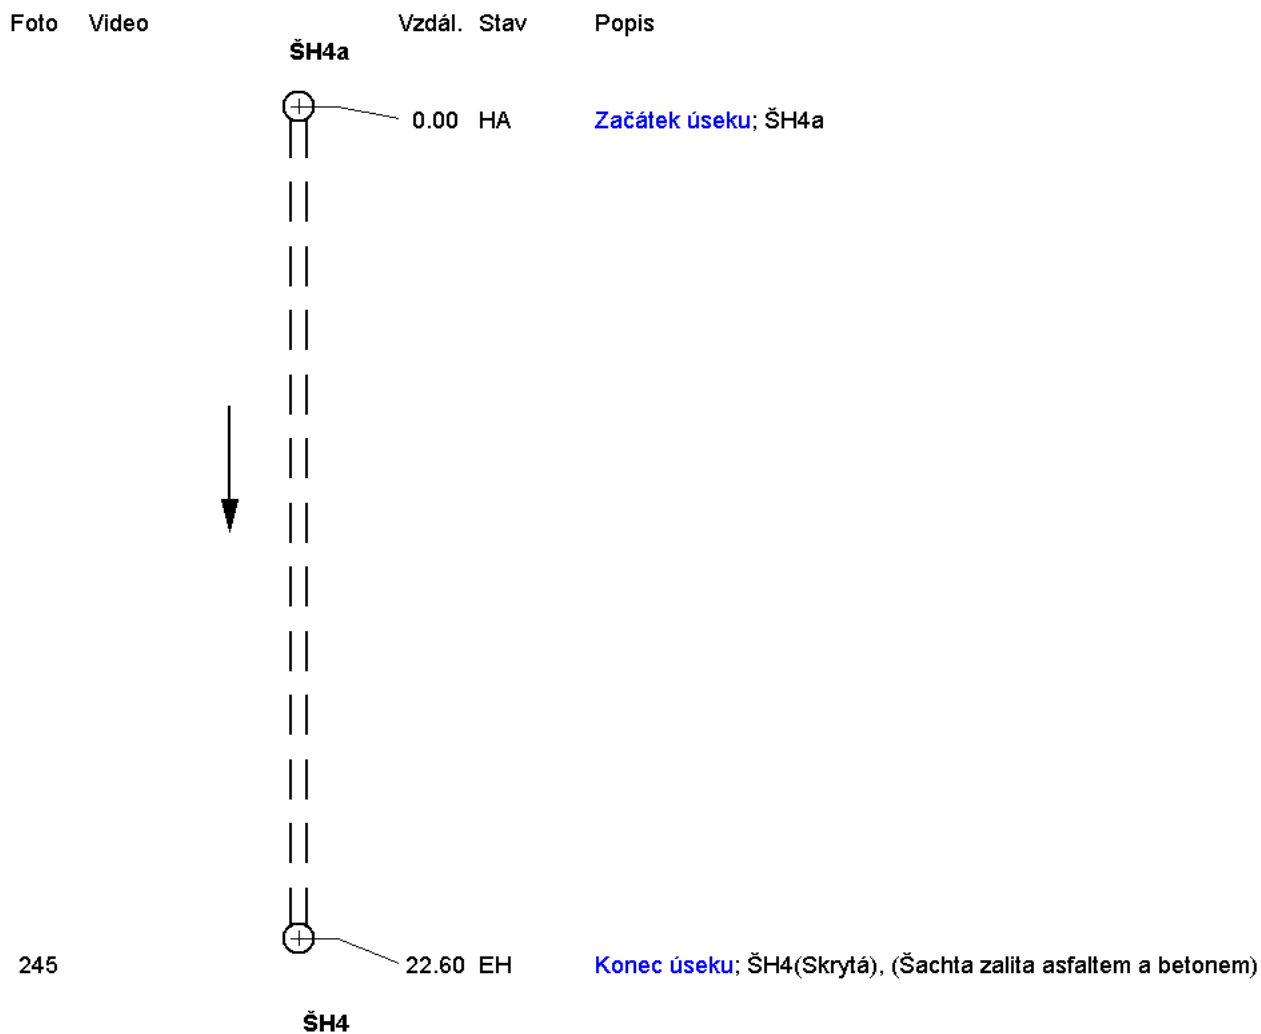
Grafické zobrazení úseku

Foto	Video	Vzdál./m	Kód	S	Popis
		0,00	HA		Začátek úseku; ŠH4a
245		22,60	EH		Konec úseku; ŠH4(Skrytá), (Šachta zalita asfaltem a betonem)

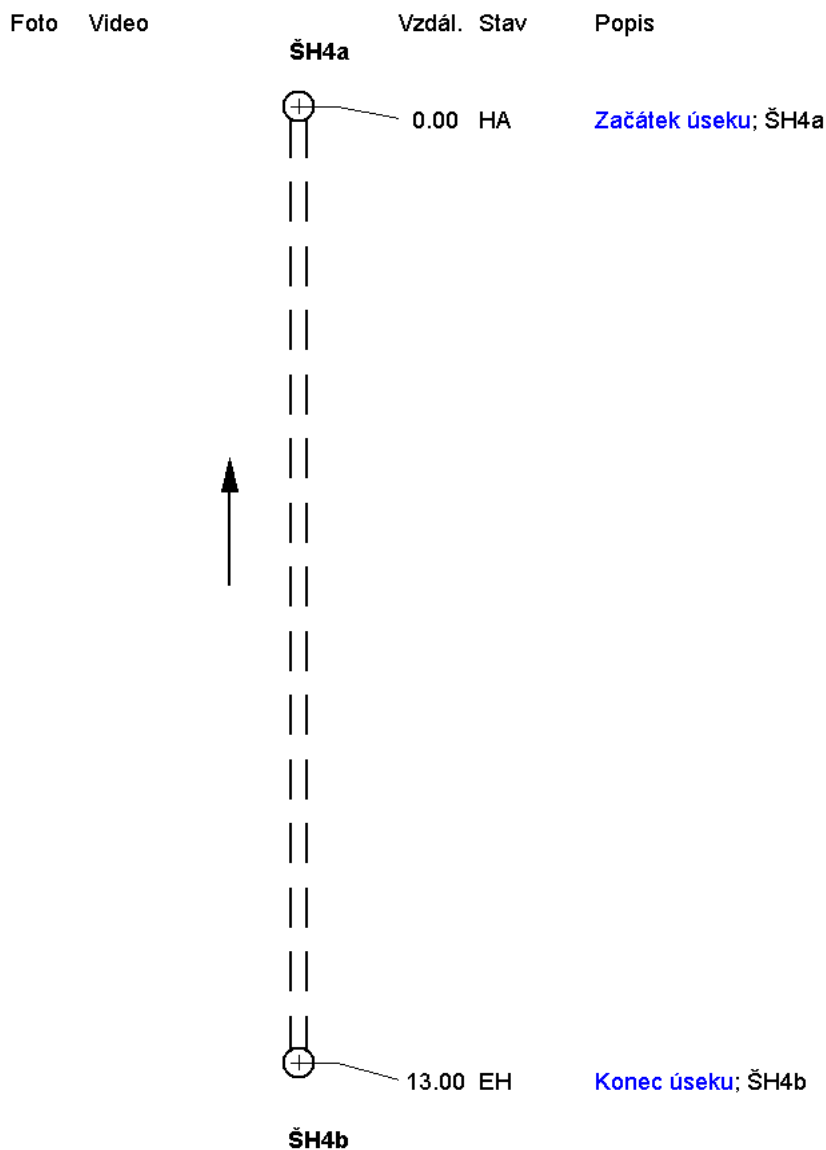
Videopáska	9/3	Č. kanálu	
Tvar profilu	Kruhový profil	Místo	Osoblaha
Výška	300 mm	Ulice	Hlavní
Šířka (DN)	300 mm	Operátor	Kotr nec
Délka trubky		Kanal. systém	Dešťová kanalizace
Délka úseku	13,00 m	Materiál	Beton
Délka prohlídky	13,00 m	Vnitřní ochrana
