Zpráva o úseku

Úsek	Horní Šachta	SŠ1	Číslo prohlídky	9
Š10 SŠ1	Spodní Šachta	Š10	Datum prohlídky	10.9.2019
	Směr prohlídky	proti směru toku

Video, Video2	2/1	2/2	Místo	Osoblaha
Videos.-začáte			Doména	Stoka B
Videos.-konec			Ulice	Náměstí
Důvod insp.	Zajištění důkazů		Vlastník	
Druh monitor.	Optická prohlídka		Operátor	Kotrnc
Č. kanálu			Přítomen	
Rok výroby			Poloha	Obecní silnice
Tvar profilu	Kruhový profil		Kanalizěni	Smíšená kanalizace
Výška	300 mm		system	
Šířka (DN)	300 mm		Materiál	Kamenina
Délka trubky			Vnitřní ochrana	
Délka úseku	14,40 m		Poznámka	
Délka prohlídky	14,40 m		Kategorie	Provoz

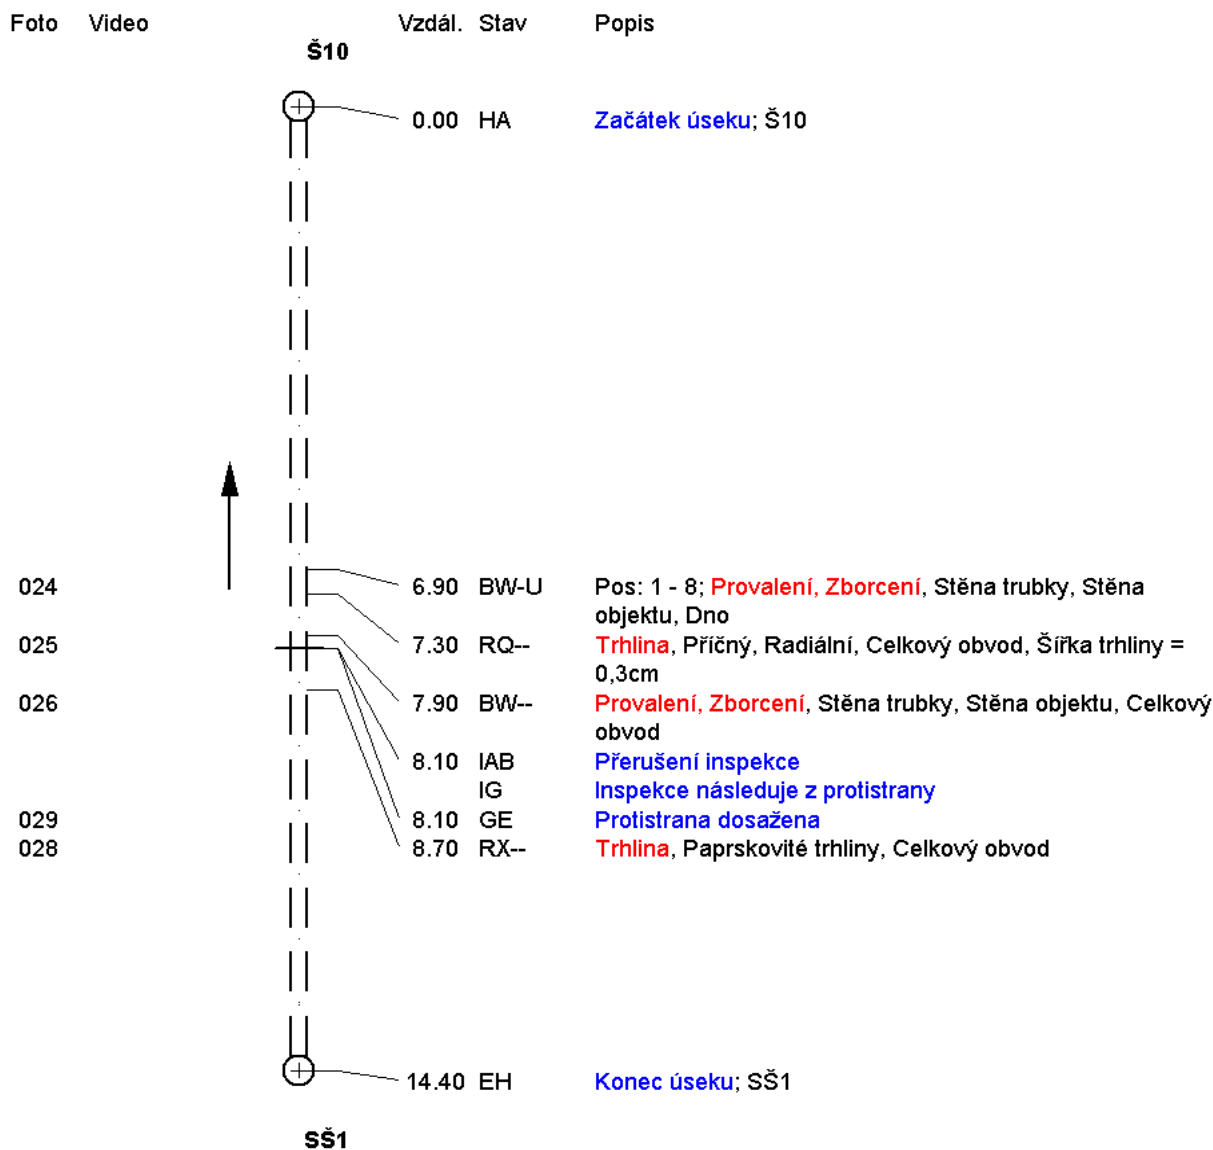
Grafické zobrazení úseku

Foto	Video	Vzdál./m	Kód	S	Popis
		0,00	HA		Začátek úseku; Š10
024		6,90	BW-U		Pos: 1- 8; Provalení, Zborcení, Stěna trubky, Stěna objektu, Dno
025		7,30	RQ--		Trhlina, Příčný, Radiální, Celkový obvod, Šířka trhliny = 0,30cm
026		7,90	BW--		Provalení, Zborcení, Stěna trubky, Stěna objektu, Celkový obvod
		8,10	IAB		Přerušení inspekce
		8,10	IG		Inspekce následuje z protistrany
		0,00	G	EH	Konec úseku; SŠ1
028		5,70	G	RX--	Trhlina, Paprskovité trhliny, Celkový obvod
029		6,30	G	GE	Protistrana dosažena

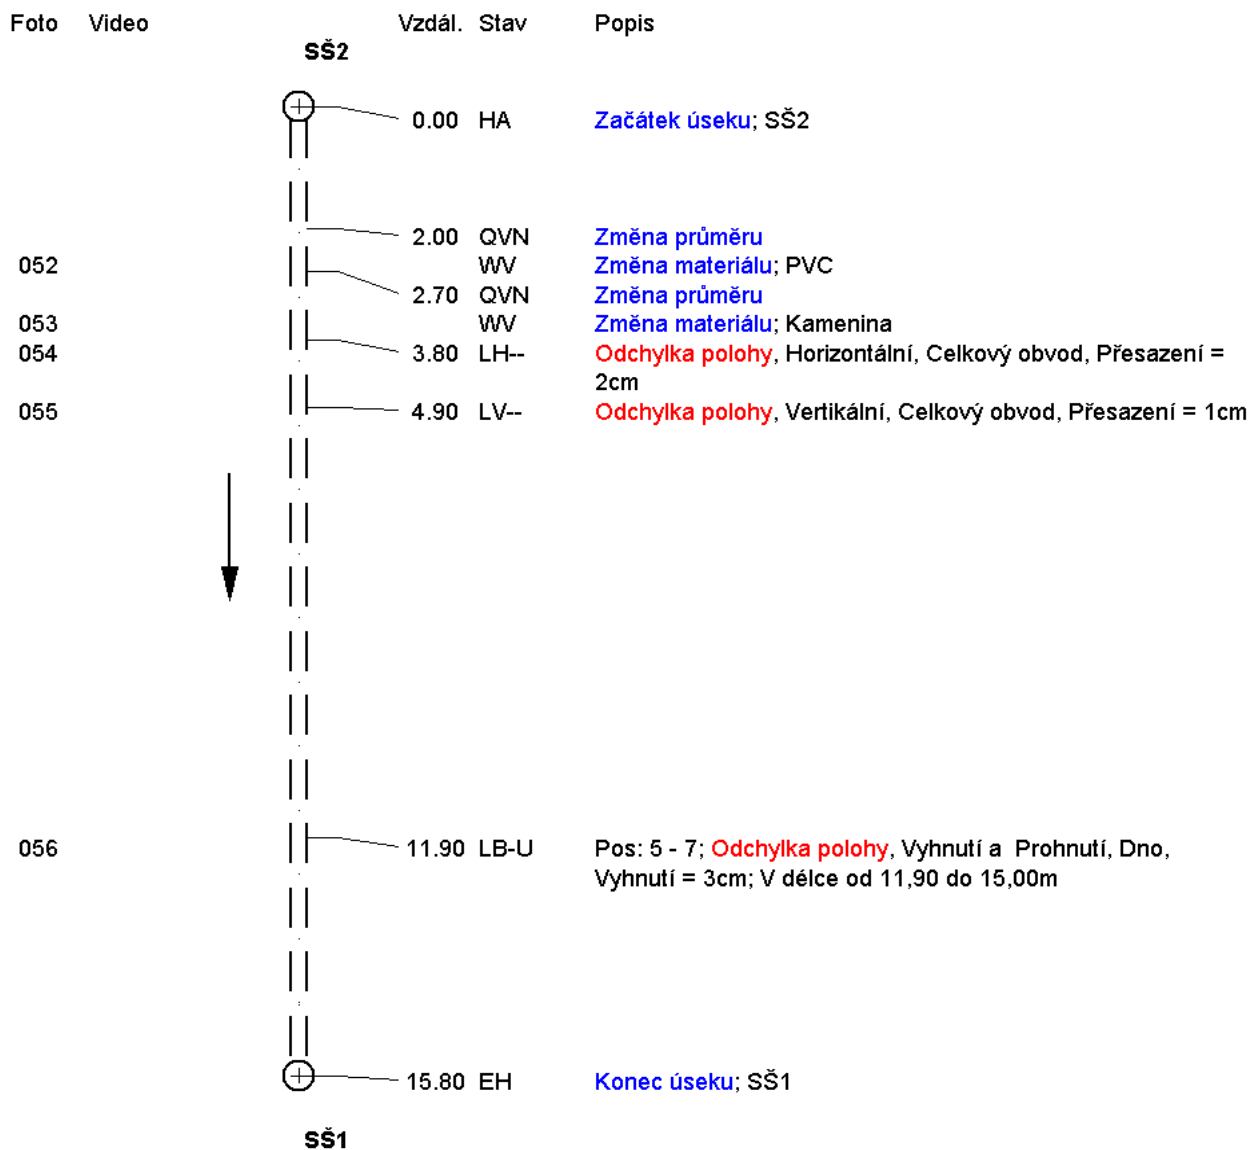
Foto	Video	Vzdál./m	Kód	S	Popis
		0,00	HA		Začátek úseku; SŠ2
		2,00	QVN		Změna průměru 400mm
052		2,00	WV		Změna materiálu; PVC
		2,70	QVN		Změna průměru 300mm
053		2,70	WV		Změna materiálu; Kamenina
054		3,80	LH--		Odchylka polohy, Horizontální, Celkový obvod, Přesazení = 2cm
055		4,90	LV--		Odchylka polohy, Vertikální, Celkový obvod, Přesazení = 1cm
056		11,90	LB-U		Pos: 5- 7; Odchylka polohy, Vyhnutí a Prohnutí, Dno, Vyhnutí = 3cm; V délce od 11,90 do 15,00m
		15,80	EH		Konec úseku; SŠ1

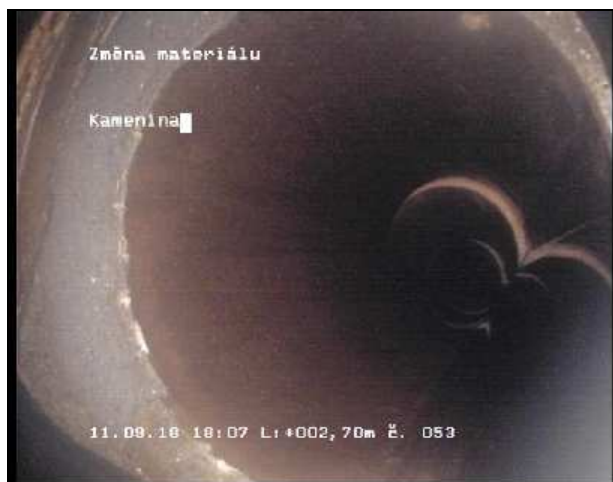
Foto 052 Videopáska: 2/3
Stav WV 2,00 m
Změna materiálu; PVC

Foto 053 Videopáska: 2/3
Stav WV 2,70 m
Změna materiálu; Kamenina

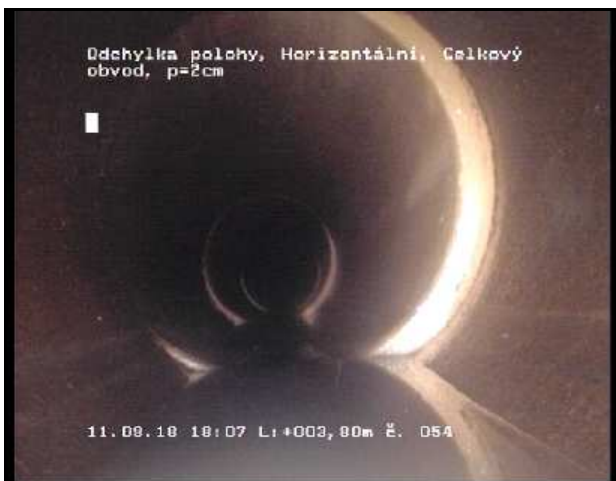
Foto 054 Videopáska: 2/3
Stav LH-- 3,80 m
Odchylna polohy, Horizontální, Celkový obvod, Přesazení = 2cm

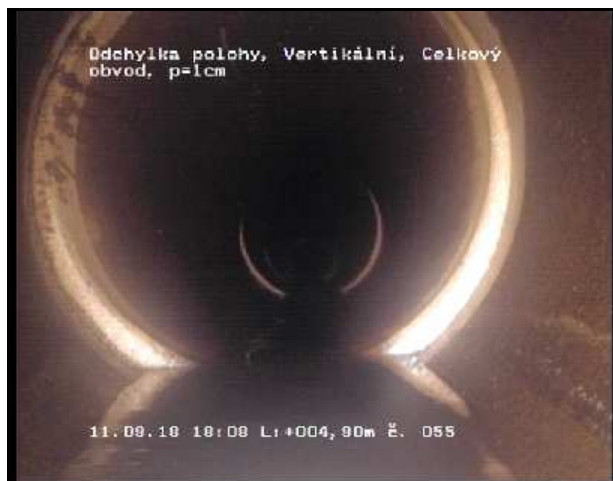
Foto 055 Videopáska: 2/3
Stav LV-- 4,90 m
Odchylna polohy, Vertikální, Celkový obvod, Přesazení = 1cm

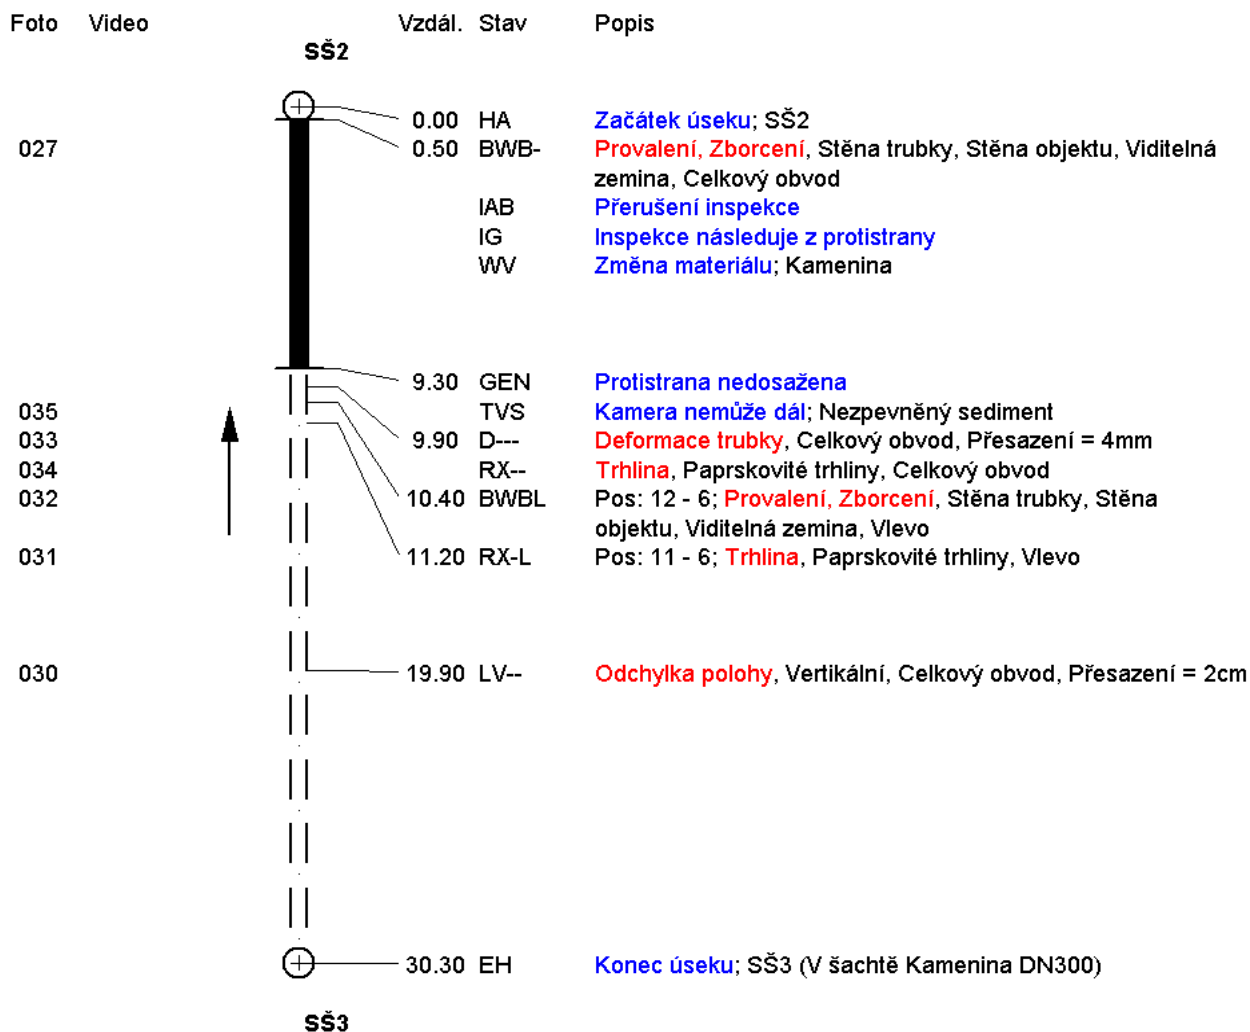
Foto	Video	Vzdál./m	Kód	S	Popis
		0,00	HA		Začátek úseku; SŠ2
027		0,50	BWB-		Provalení, Zborcení, Stěna trubky, Stěna objektu, Viditelná zemina, Celkový obvod
		0,50	IAB		Přerušení inspekce
		0,50	IG		Inspekce následuje z protistrany
		0,50	WV		Změna materiálu; Kamenina
		0,00	G EH		Konec úseku; SŠ3 (V šachtě Kamenina DN300)
030		10,40	G LV--		Odchylka polohy, Vertikální, Celkový obvod, Přesazení = 2cm
031		19,10	G RX-R		Pos: 1- 6; Trhlina, Paprskovité trhliny, Vpravo
032		19,90	G BWBR		Pos: 12- 6; Provalení, Zborcení, Stěna trubky, Stěna objektu, Viditelná zemina, Vpravo
033		20,40	G D---		Deformace trubky, Celkový obvod, Přesazení = 4mm
034		20,40	G RX--		Trhlina, Paprskovité trhliny, Celkový obvod
		21,00	G GEN		Protistrana nedosažena
035		21,00	G TVS		Kamera nemůže dál; Nebezpečný sediment

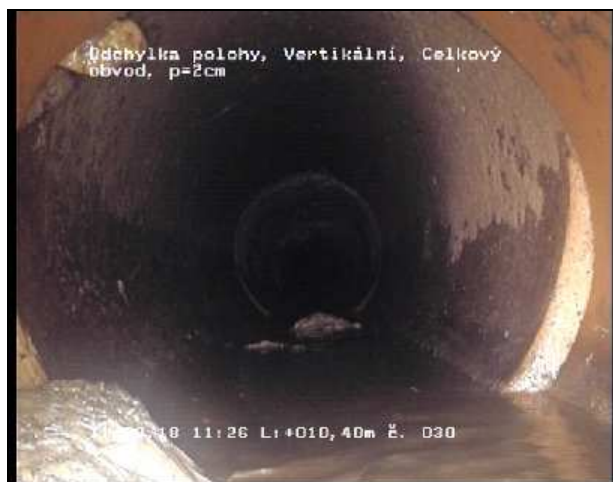
Foto 030 Videopáska 2: 2/5
Stav LV-- 10,40 m

Odchylka polohy, Vertikální, Celkový obvod, Přesazení = 2cm

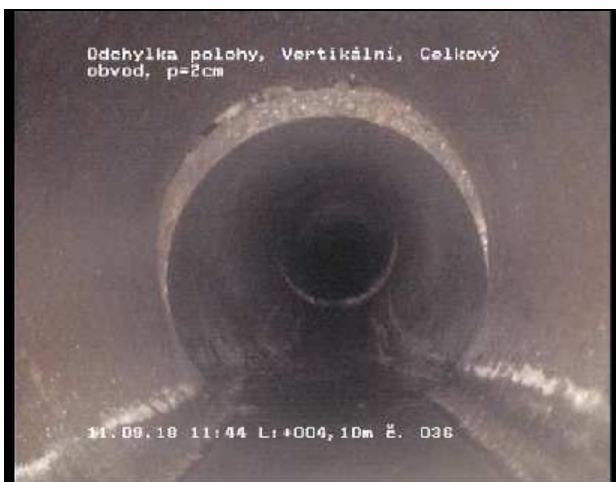
Foto 036 Videopáska: 2/6
Stav LV-- 4,10 m

Odchylka polohy, Vertikální, Celkový obvod, Přesazení = 2cm

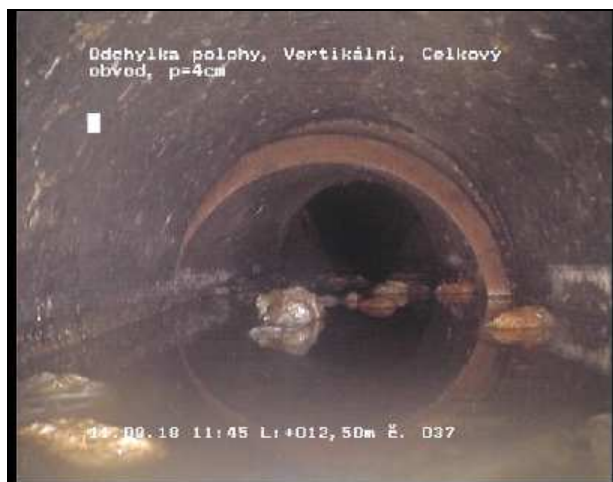
Foto 037 Videopáska: 2/6
Stav LV-- 12,50 m

Odchylka polohy, Vertikální, Celkový obvod, Přesazení = 4cm

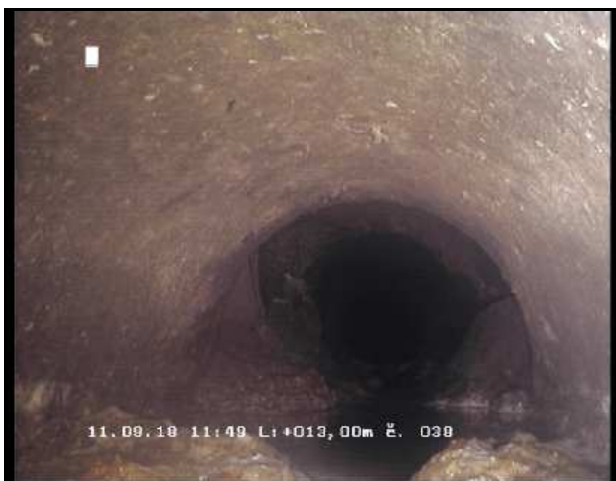
Foto 038 Videopáska: 2/6
Stav IAB 13,00 m

Přerušení inspekce; Šachta SŠ4 v dohledu cca 1,00m

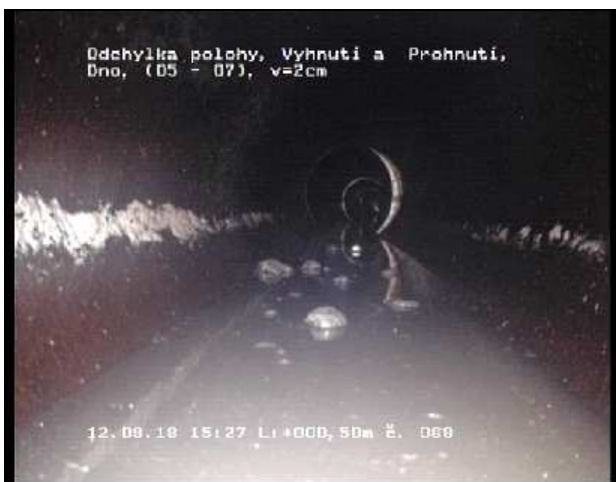
Foto 068 Videopáska: 2/11
Stav LB-U 0,50 m 5 - 7 Uhr

Odchylka polohy, Vyhnutí a Prohnutí, Dno, Vyhnutí = 2cm; V délce od 0,50 do 6,30m

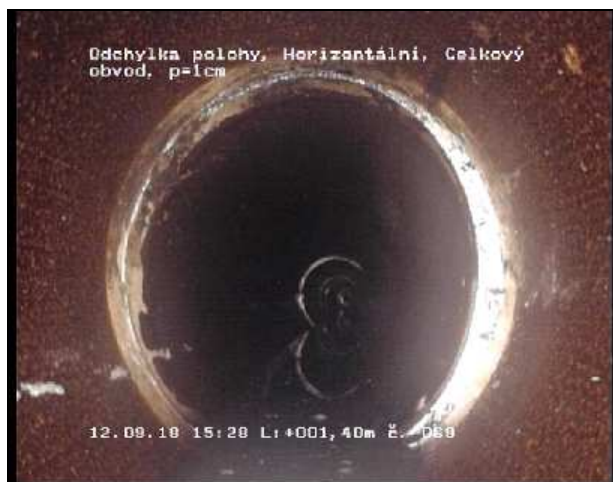
Foto 069 Videopáska: 2/11
Stav LH-- 1,40 m

Odchylka polohy, Horizontální, Celkový obvod, Přesazení = 1cm

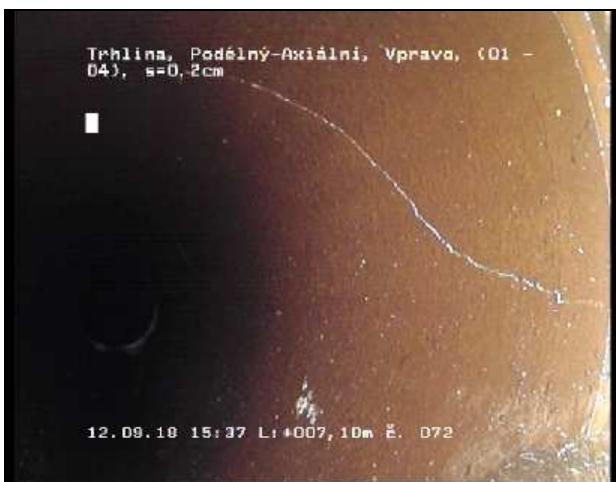
Foto 072 Videopáska: 2/12

Stav RL-R 7,10 m 1 - 4 Uhr

Trhlina, Podélný-Axiální, Vpravo, Šířka trhliny = 0,20cm

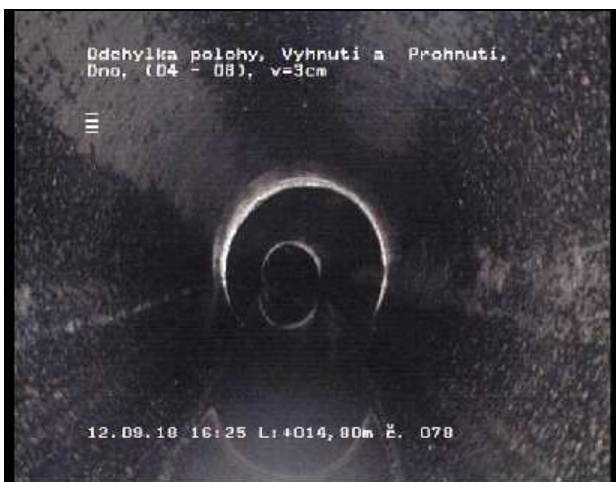
Foto 078 Videopáska: 2/13
Stav LB-U 14,80 m 4 - 8 Uhr

Odchylka polohy, Vyhnutí a Prohnutí, Dno, Vyhnutí = 3cm; V délce od 14,80 do 20,80m

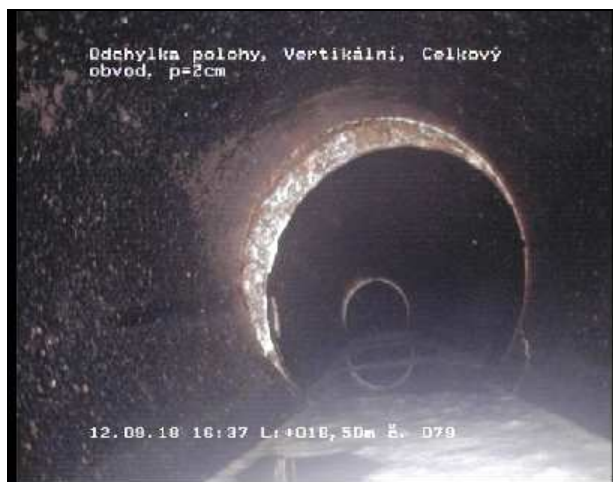
Foto 079 Videopáska: 2/13
Stav LV-- 18,50 m

Odchylka polohy, Vertikální, Celkový obvod, Přesazení = 2cm
