Zpráva o úseku

Úsek SŠ10 Š14	Horní Šachta SŠ10	Spodní Šachta Š14	Číslo prohlídky 24
	Směr prohlídky ve směru toku		Datum prohlídky 12.9.2019

Videopásky 6/1	Místo Osoblaha
Videos.-začáte	Doména Stoka C
Videos.-konec	Ulice Náměstí
Důvod insp. Zajištění důkazů	Vlastník
Druh monitor. Optická prohlídka	Operátor Kotrnc
Č. kanálu	Přítomen
Rok výroby	Poloha Obecní silnice
Tvar profilu Kruhový profil	Kanalizěni systém Smíšená kanalizace
Výška 300 mm	Materiál Beton
Šířka (DN) 300 mm	Vnitřní ochrana
Délka trubky	Poznámka
Délka úseku 10,80 m	
Délka prohlídky 10,80 m	Kategorie Provoz

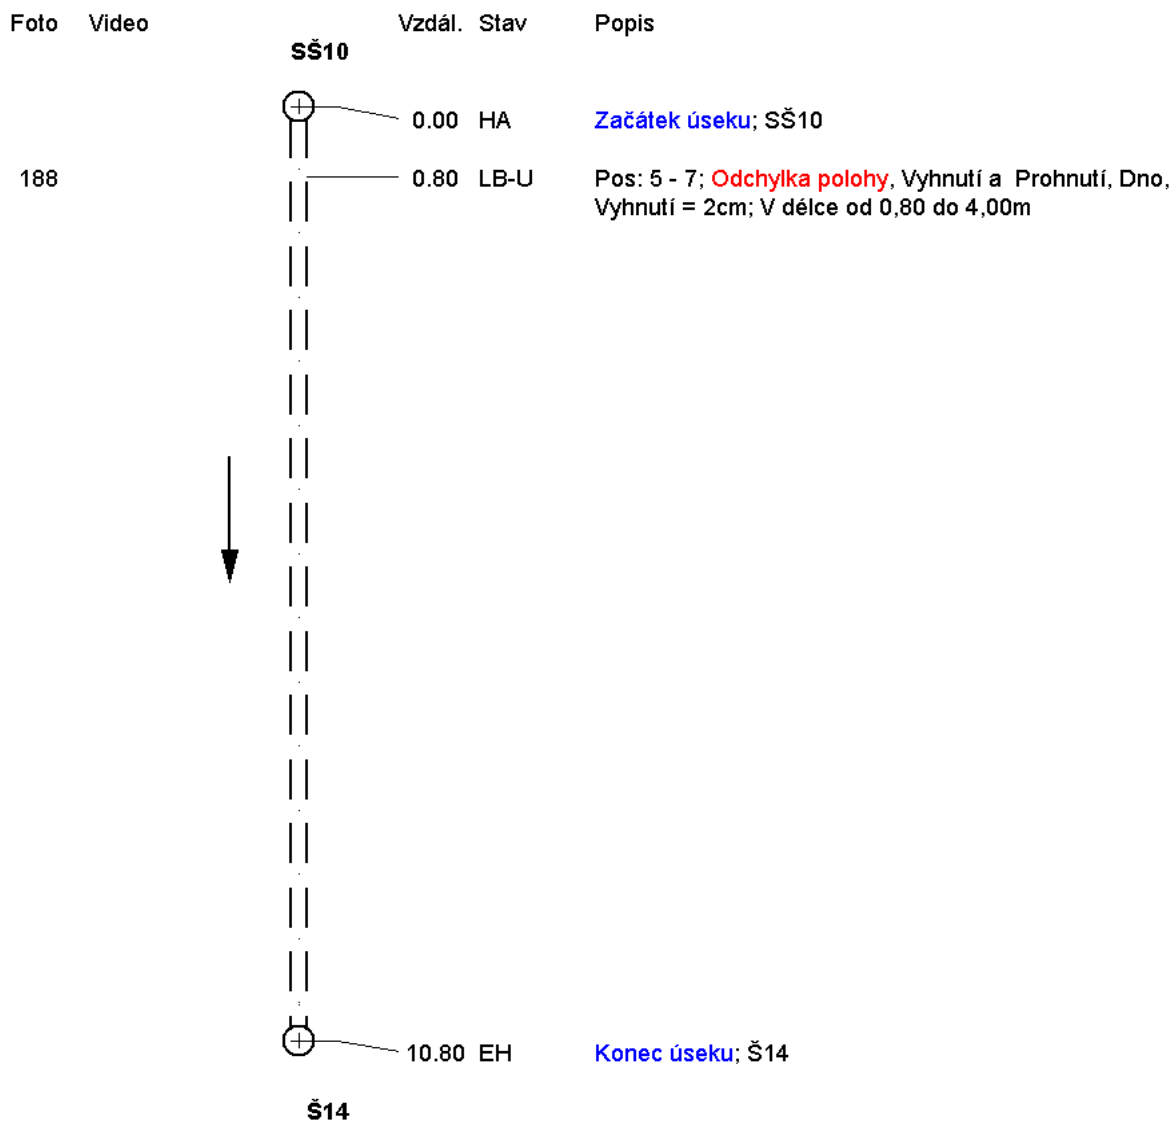
Grafické zobrazení úseku

Foto	Video	Vzdál./m	Kód	S	Popis
		0,00	HA		Začátek úseku; SŠ10
188		0,80	LB-U		Pos: 5- 7; Odchylka polohy, Vyhnutí a Prohnutí, Dno, Vyhnutí = 2cm; V délce od 0,80 do 4,00m
		10,80	EH		Konec úseku; Š14

Videopáska	6/1	Č. kanálu	
Tvar profilu	Kruhový profil	Místo	Osoblaha
Výška	300 mm	Ulice	Náměstí
Šířka (DN)	300 mm	Operátor	Kotr nec
Délka trubky		Kanal. systém	Smíšená kanalizace
Délka úseku	10,80 m	Materiál	Beton
Délka prohlídky	10,80 m	Vnitřní ochrana

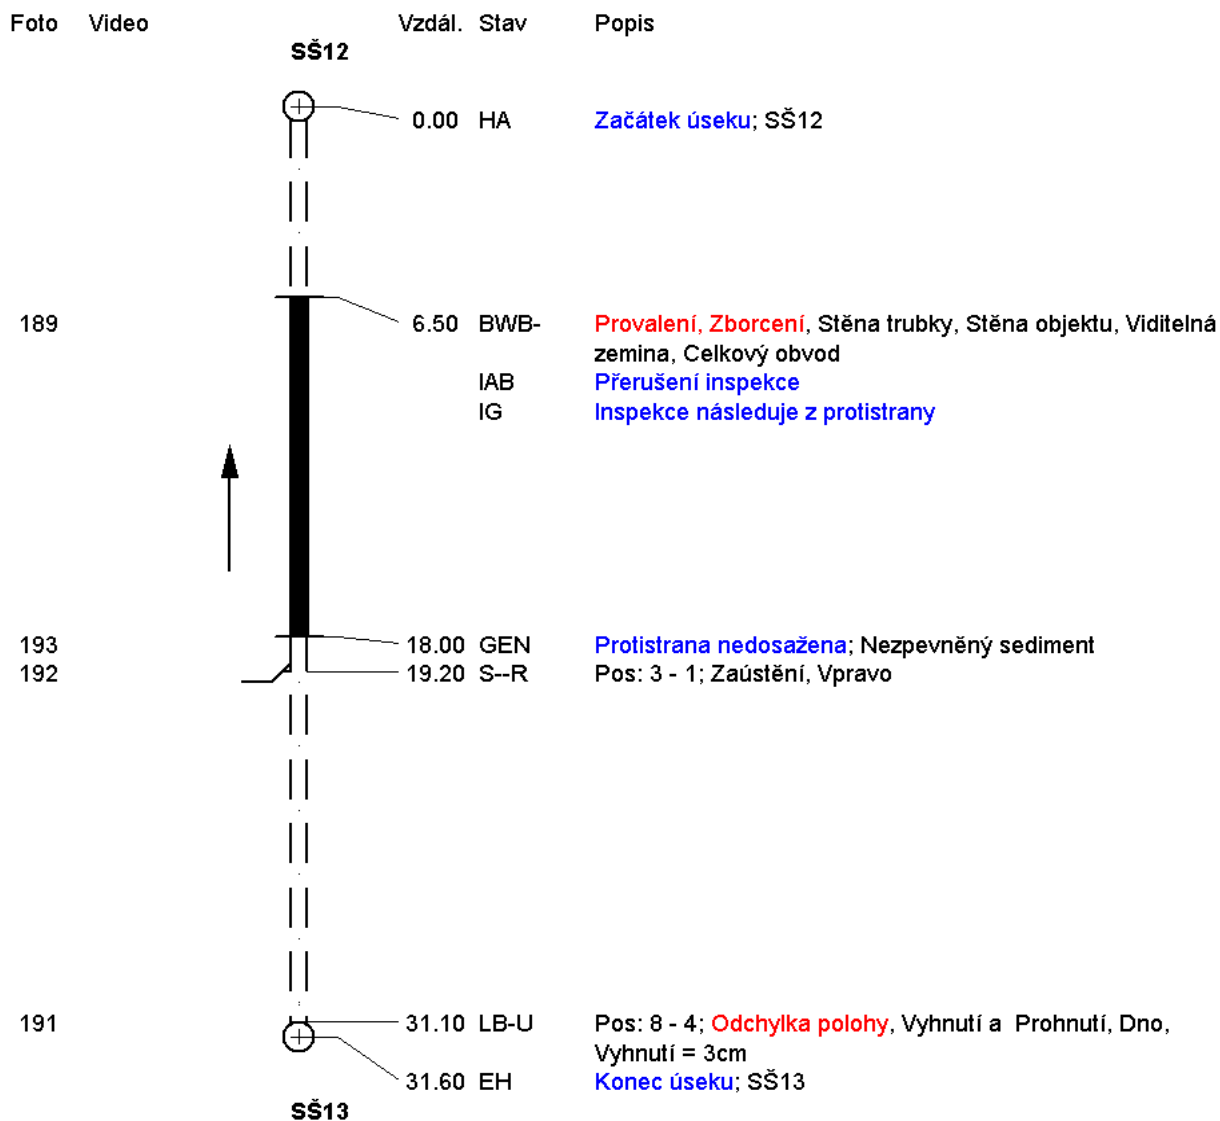
Video, Video2	6/4 6/5	Č. kanálu	
Tvar profilu	Kruhový profil	Místo	Osoblaha
Výška	300 mm	Ulice	Náměstí
Šířka (DN)	300 mm	Operátor	Kotr nec
Délka trubky		Kanal. systém	Smíšená kanalizace
Délka úseku	31,60 m	Materiál	Beton
Délka prohlídky	20,10 m	Vnitřní ochrana
