## Zpráva o úseku

<b>Úsek</b> ŠA3 ŠA4	<b>Horní Šachta</b> ŠA3	<b>Spodní Šachta</b> ŠA4	<b>Číslo prohlídky</b> 36
	<b>Směr prohlídky</b> ve směru toku		<b>Datum prohlídky</b> 13.9.2019

<b>Videopásky</b> 4/4	<b>Místo</b> Osoblaha
<b>Videos.-začáte</b>	<b>Doména</b> Stoka D
<b>Videos.-konec</b>	<b>Ulice</b> Lužní
<b>Důvod insp.</b> Zajištění důkazů	<b>Vlastník</b>
<b>Druh monitor.</b> Optická prohlídka	<b>Operátor</b> Kotrnc
<b>Č. kanálu</b>	<b>Přítomen</b>
<b>Rok výroby</b>	<b>Poloha</b> Obecní silnice
<b>Tvar profilu</b> Kruhový profil	<b>Kanalizěni</b> Smíšená kanalizace
<b>Výška</b> 200 mm	<b>system</b>
<b>Šířka (DN)</b> 200 mm	<b>Materiál</b> Kamenina
<b>Délka trubky</b>	<b>Vnitřní ochrana</b>
<b>Délka úseku</b> 41,40 m	<b>Poznámka</b>
<b>Délka prohlídky</b> 41,40 m	<b>Kategorie</b> Provoz

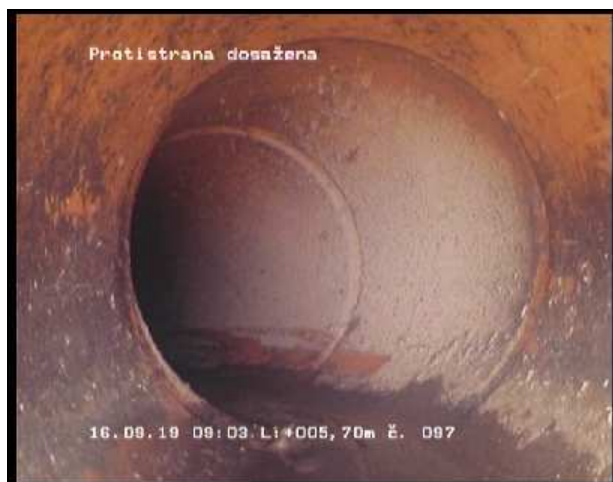
Foto 097 Videopáska 2: 4/2  
Stav GE 5,70 m

Protistrana dosažena
