Zpráva o úseku

Úsek	Horní Šachta	ŠE1	Číslo prohlídky	61
ŠE1 Vyústění	Spodní Šachta	Vyústění	Datum prohlídky	18.9.2019
	Směr prohlídky	ve směru toku

Videopásky	7/3	Místo	Osoblaha
Videos.-začáte		Doména	Stoka G
Videos.-konec		Ulice	Pavlovická/Klášterní
Důvod insp.	Zajištění důkazů	Vlastník	
Druh monitor.	Optická prohlídka	Operátor	Kotrnc
Č. kanálu		Přítomen	
Rok výroby		Poloha	Obecní silnice
Tvar profilu	Kruhový profil	Kanalizěni	Smíšená kanalizace
Výška	400 mm	system	
Šířka (DN)	400 mm	Materiál	Beton
Délka trubky		Vnitřní ochrana	
Délka úseku	50,40 m	Poznámka	
Délka prohlídky	45,40 m	Kategorie	Provoz

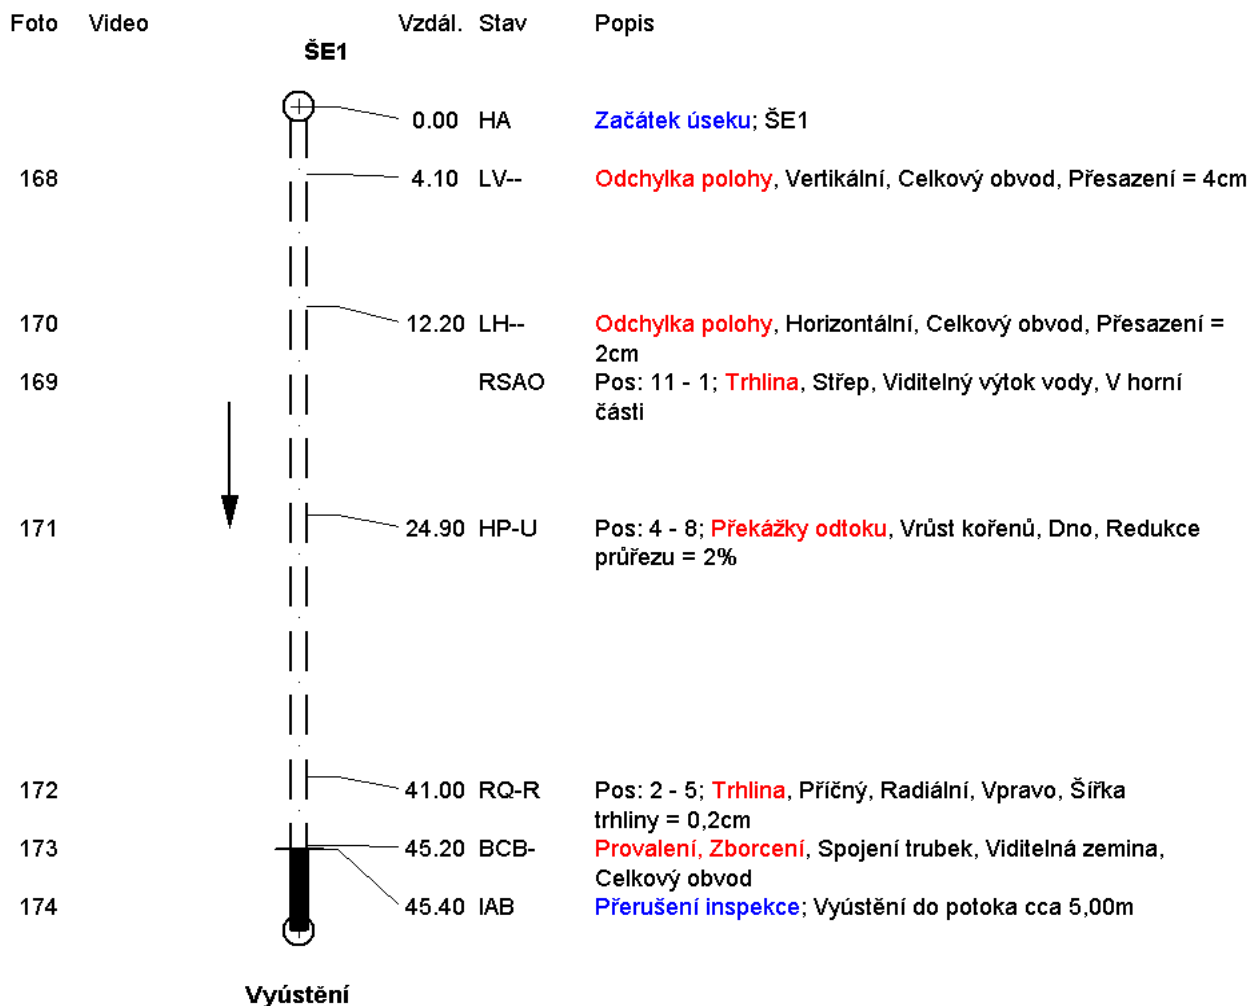
Měřítko 1/ 450 Zobrazení ve směru inspekce Strana grafiky 1

Foto	Video	Vzdál./m	Kód	S	Popis
		0,00	HA		Začátek úseku; ŠE1
168		4,10	LV--		Odchylka polohy, Vertikální, Celkový obvod, Přesazení = 4cm
170		12,20	LH--		Odchylka polohy, Horizontální, Celkový obvod, Přesazení = 2cm
169		12,20	RSAO		Pos: 11- 1; Trhlina, Střep, Viditelný výtok vody, V horní části
171		24,90	HP-U		Pos: 4- 8; Překážky odtoku, Vrůst kořenů, Dno, Redukce průřezu = 2%
172		41,00	RQ-R		Pos: 2- 5; Trhlina, Příčný, Radiální, Vpravo, Šířka trhliny = 0,20cm
173		45,20	BCB-		Provalení, Zborcení, Spojení trubek, Viditelná zemina, Celkový obvod
174		45,40	IAB		Přerušeni inspekce; Vyústění do potoka cca 5,00m

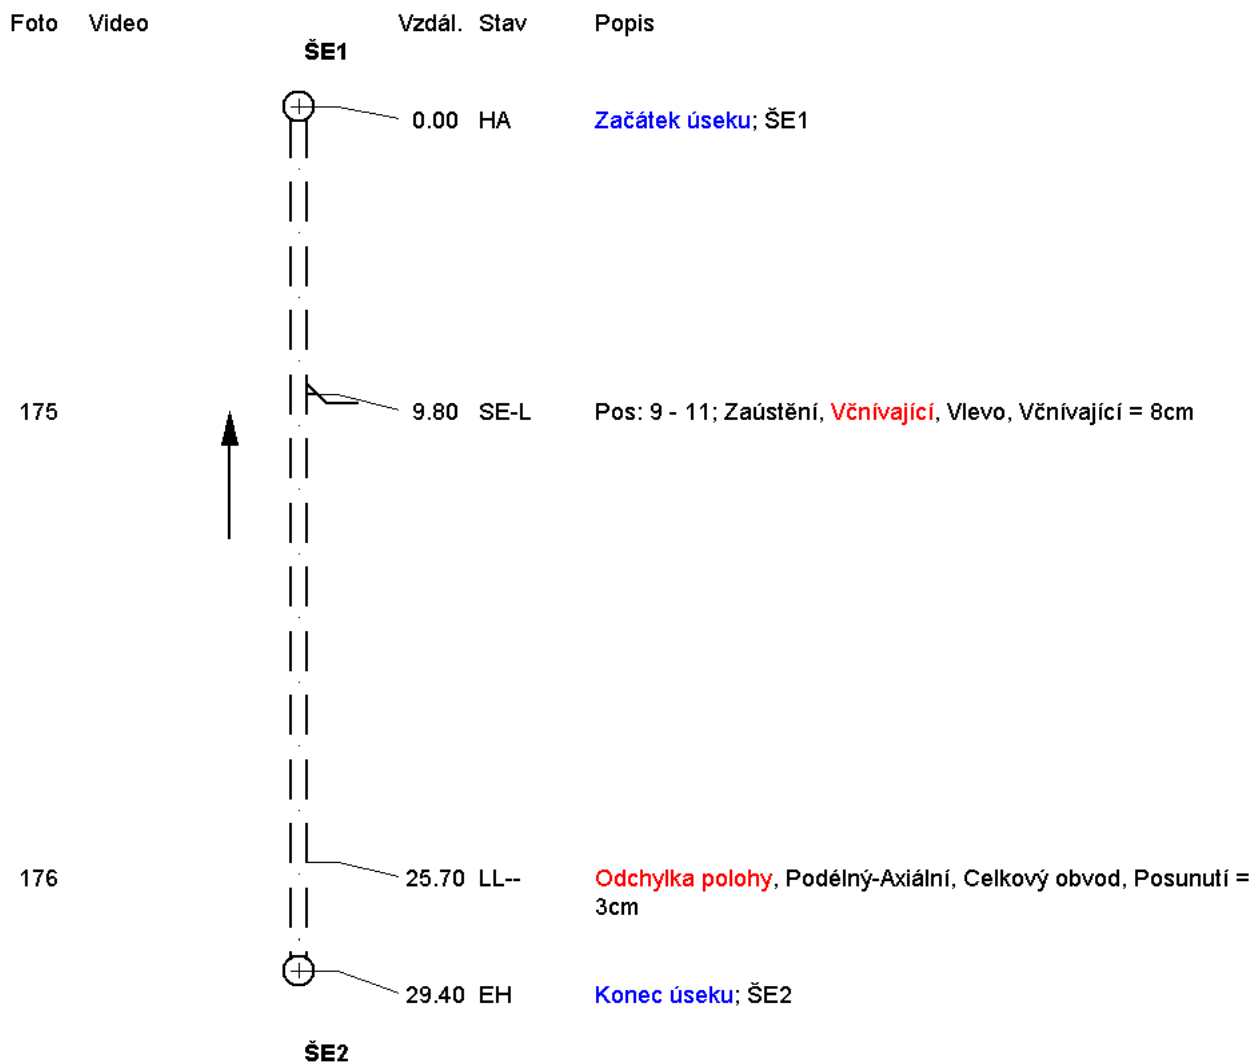
Měřítko 1/ 250 Zobrazení ve směru inspekce Strana grafiky 1

Foto	Video	Vzdál./m	Kód	S	Popis
		0,00	HA		Začátek úseku; ŠE1
175		9,80	SE-L		Pos: 9- 11; Zaústění, Včnivající, Vlevo, Včnivající = 8cm
176		25,70	LL--		Odchylka polohy, Podélný-Axiální, Celkový obvod, Posunutí = 3cm
		29,40	EH		Konec úseku; ŠE2

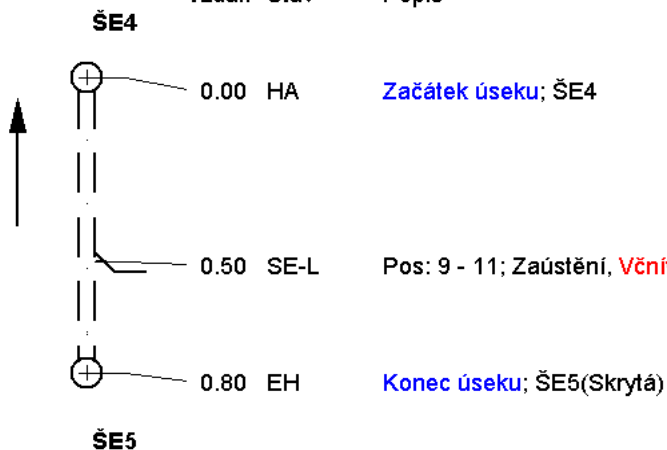
Měřítko 1/ 20 Zobrazení ve směru inspekce Strana grafiky 1

Foto	Video	Vzdál.	Stav	Popis
				ŠE4
		0.00	HA	Začátek úseku; ŠE4
211		0.50	SE-L	Pos: 9 - 11; Zaústění, Včnivající , Vlevo, Včnivající = 15cm
		0.80	EH	Konec úseku; ŠE5(Skrytá)
				ŠE5

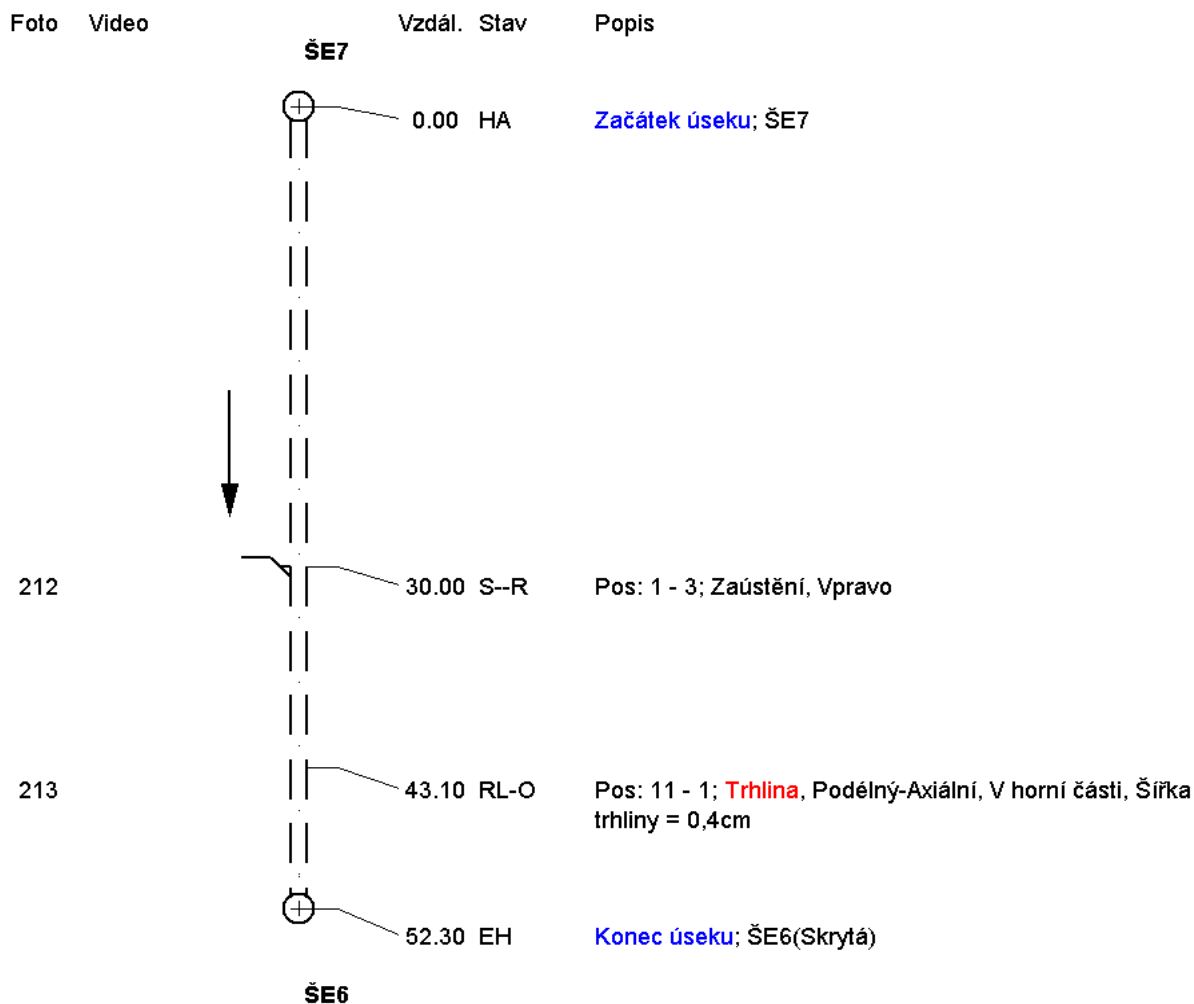
Měřítko 1/ 480 Zobrazení ve směru inspekce Strana grafiky 1

Foto	Video	Vzdál./m	Kód	S	Popis
		0,00	HA		Začátek úseku; ŠE7
212		30,00	S--R		Pos: 1- 3; Zaústění, Vpravo
213		43,10	RL-O		Pos: 11- 1; Trhlina, Podélný-Axiální, V horní části, Šířka trhliny = 0,40cm
		52,30	EH		Konec úseku; ŠE6(Skrytá)

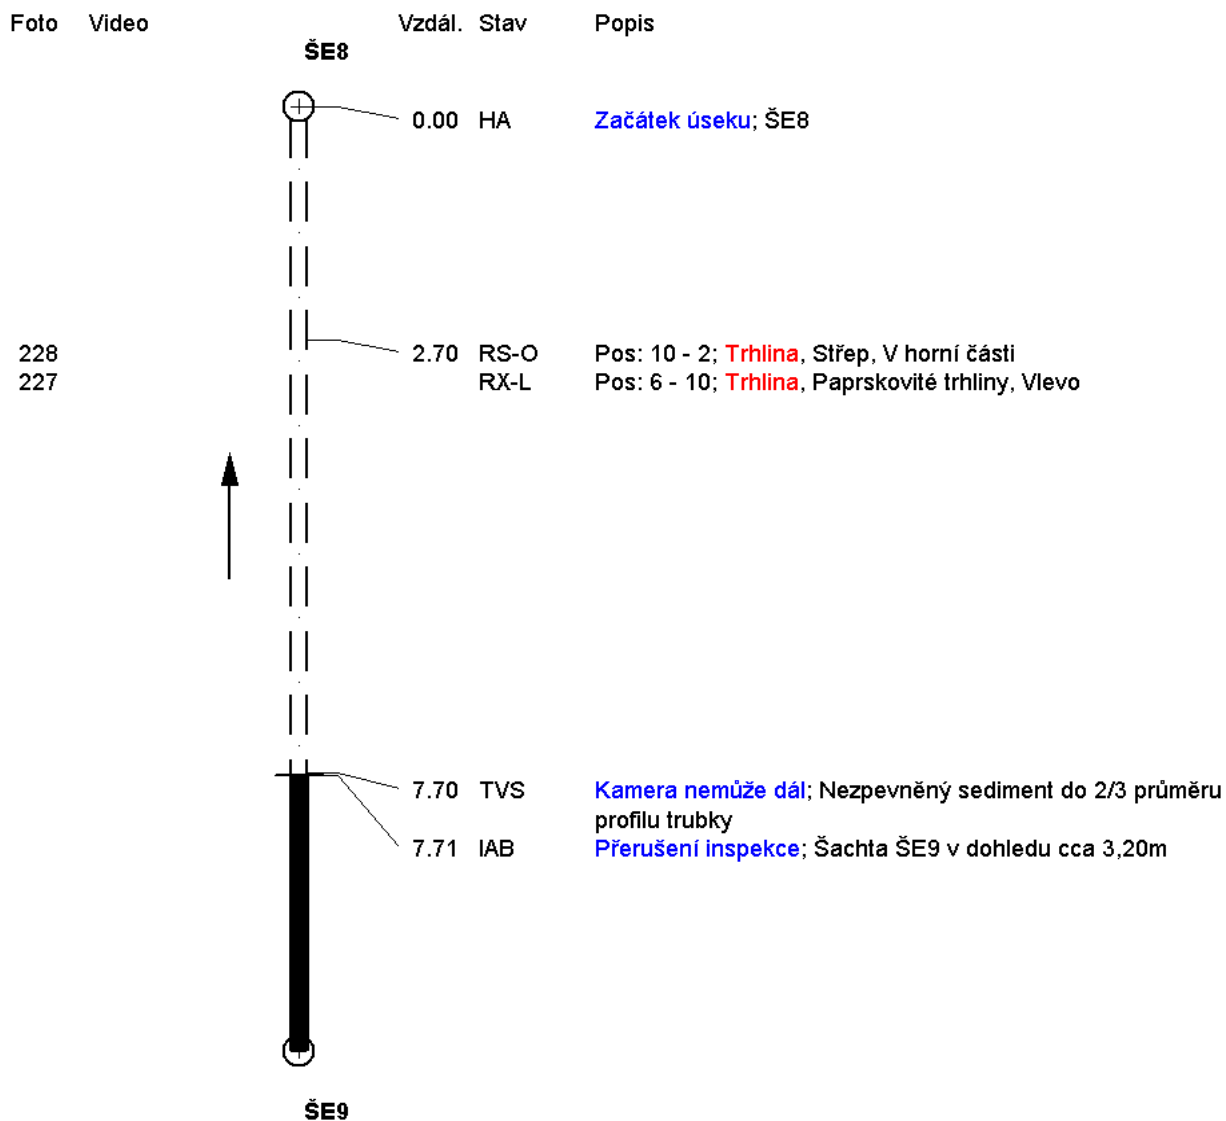
Měřítko 1/ 85 Zobrazení ve směru inspekce Strana grafiky 1

Foto	Video	Vzdál./m	Kód	S	Popis
		0,00	HA		Začátek úseku; ŠE8
228		2,70	RS-O		Pos: 10- 2; Trhlina, Střep, V horní části
227		2,70	RX-L		Pos: 6- 10; Trhlina, Paprskovité trhliny, Vlevo
		7,70	TVS		Kamera nemůže dál; Nezpevněný sediment do 2/3 průměru profilu trubky
		7,71	IAB		Přerušeni inspekce; Šachta ŠE9 v dohledu cca 3,20m
