Zpráva o úseku

Úsek	Horní Šachta	ŠF1	Číslo prohlídky	68
ŠF1 ŠF2	Spodní Šachta	ŠF2	Datum prohlídky	19.9.2019
	Směr prohlídky	ve směru toku

Obrazová zpráva úseku

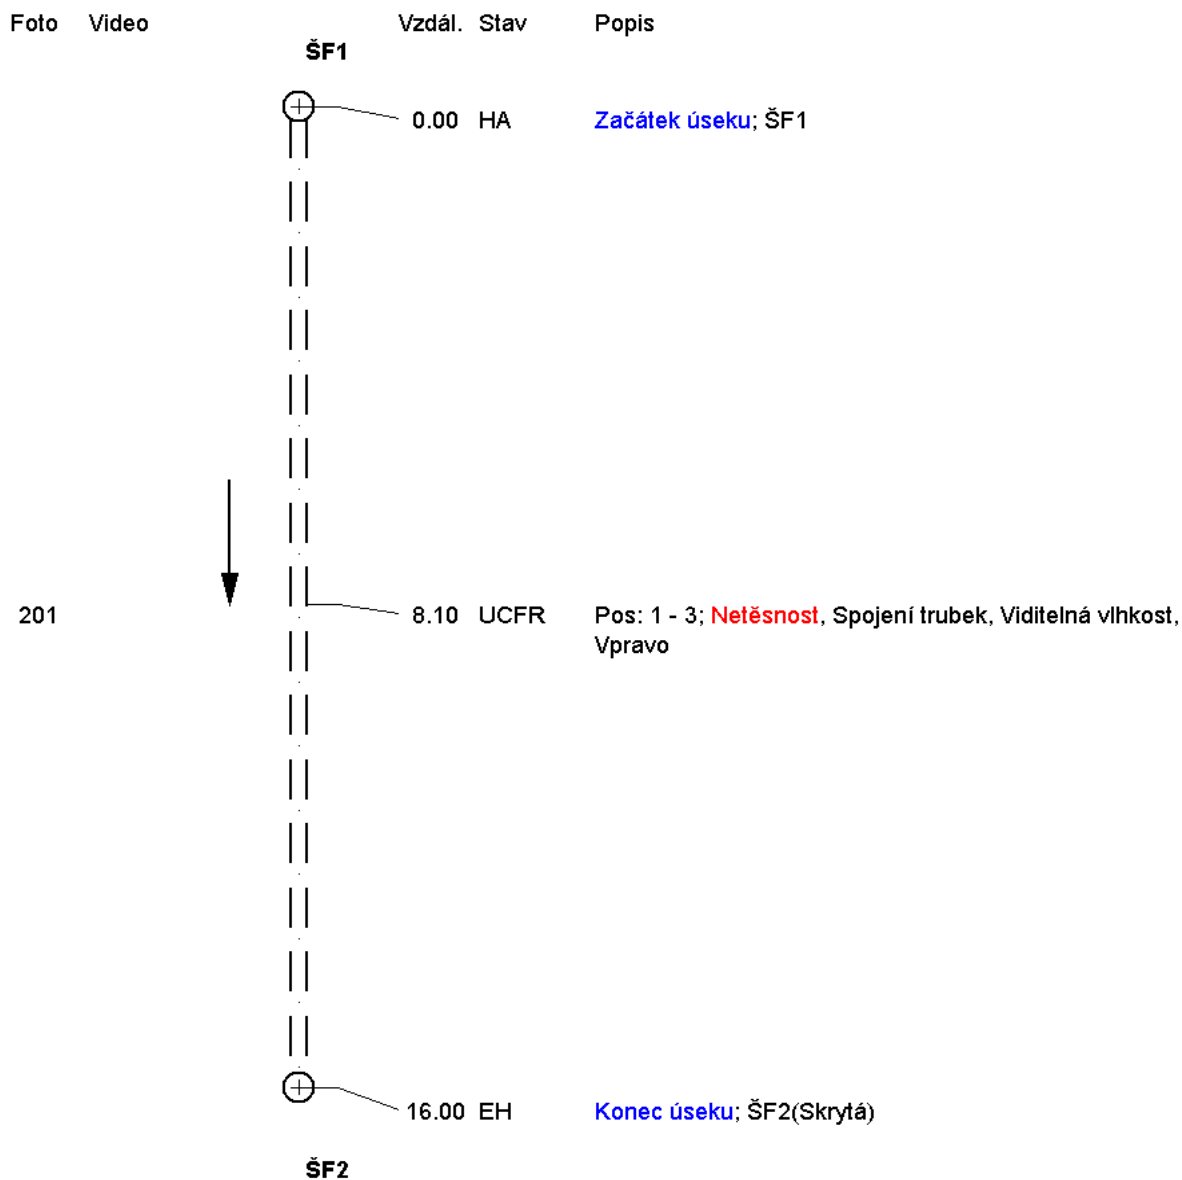
Grafické zobrazení úseku

Foto	Video	Vzdál./m	Kód	S	Popis
		0,00	HA		Začátek úseku; ŠF1
201		8,10	UCFR		Pos: 1- 3; Netěsnost, Spojení trubek, Viditelná vlhkost, Vpravo
		16,00	EH		Konec úseku; ŠF2(Skrytá)
