SEBAK spol. s r. o.
Kudrnova 27
620 00 Brno
+420 545 222 278

Zpráva o úseku

Úsek	Horní Šachta	Š16	Číslo prohlídky	29
Š16 Š17	Spodní Šachta	Š17	Datum prohlídky	13.9.2019
	Směr prohlídky	ve směru toku

Videopásky	3/1	Místo	Osoblaha
Videos.-začáte		Doména	Stoka A
Videos.-konec		Ulice	Náměstí
Důvod insp.	Zajištění důkazů	Vlastník	
Druh monitor.	Optická prohlídka	Operátor	Kotrnc
Č. kanálu		Přítomen	
Rok výroby		Poloha	Zeleň
Tvar profilu	Kruhový profil	Kanalizěni systém	Smíšená kanalizace
Výška	400 mm	Materiál	Beton
Šířka (DN)	400 mm	Vnitřní ochrana	
Délka trubky		Poznámka	
Délka úseku	16,80 m	Kategorie	Provoz
Délka prohlídky	16,80 m

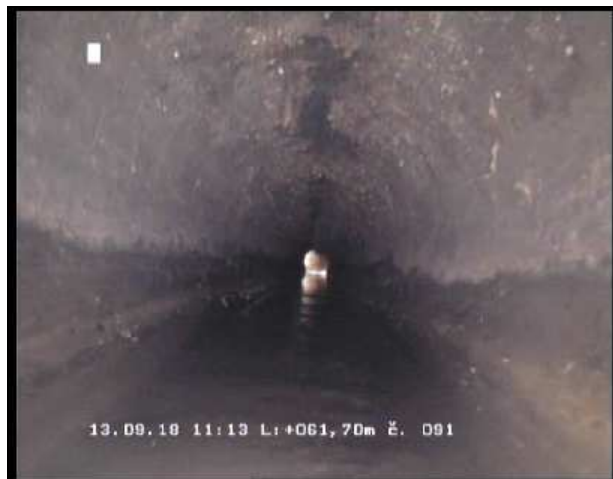
Foto 093 Videopáska: 3/7
Stav LB-U 61,70 m 4 - 8 Uhr

Odchylka polohy, Vyhnutí a Prohnutí, Dno, Vyhnutí = 5cm; V délce od 61,70 do 70,00m

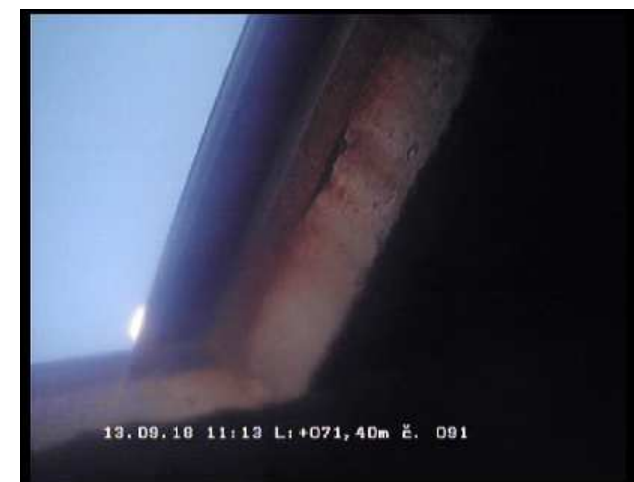
Foto 094 Videopáska: 3/7
Stav SZ 71,40 m
Mezišachta; Š22

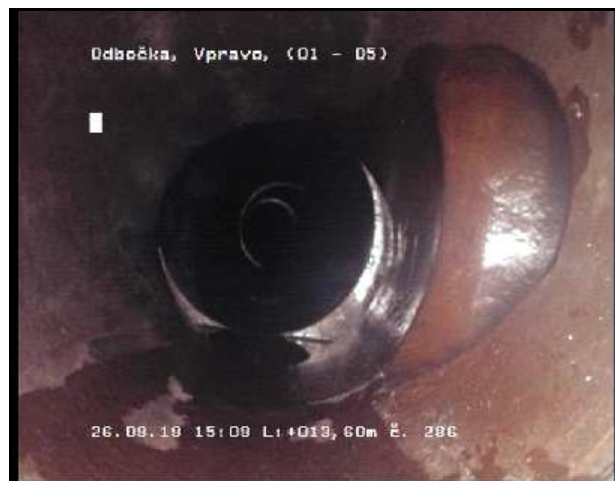
Foto 286 Videopáska: 3/10
Stav A--R 13,60 m 1 - 5 Uhr

Odbočka, Vpravo

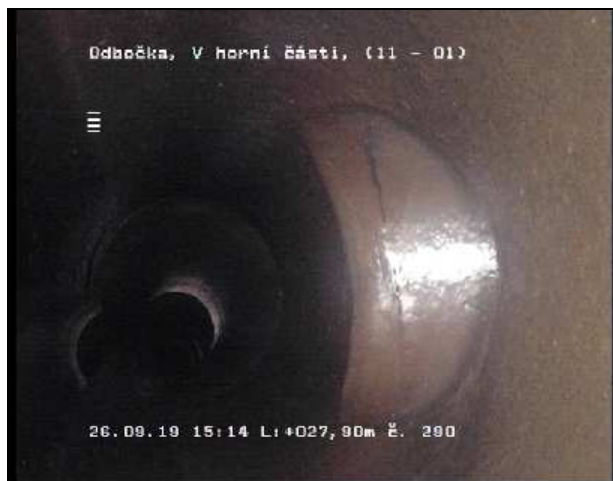
Foto 290 Videopáska: 3/10
Stav A--O 27,90 m 11 - 1 Uhr
Odbočka, V horní části

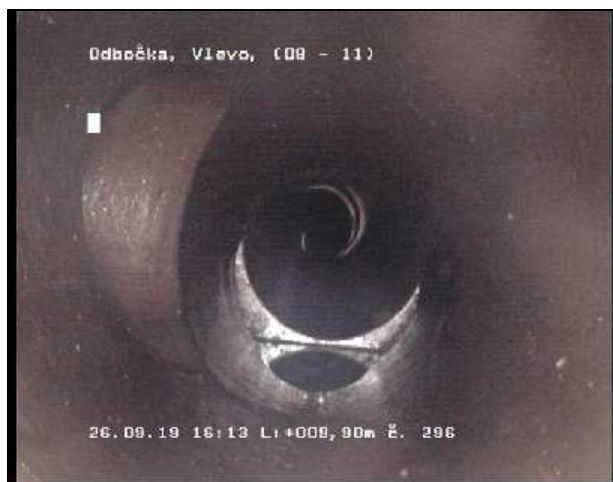
Foto 296 Videopáska: 3/13
Stav A-L 9,90 m 8 - 11 Uhr
Odbočka, Vlevo

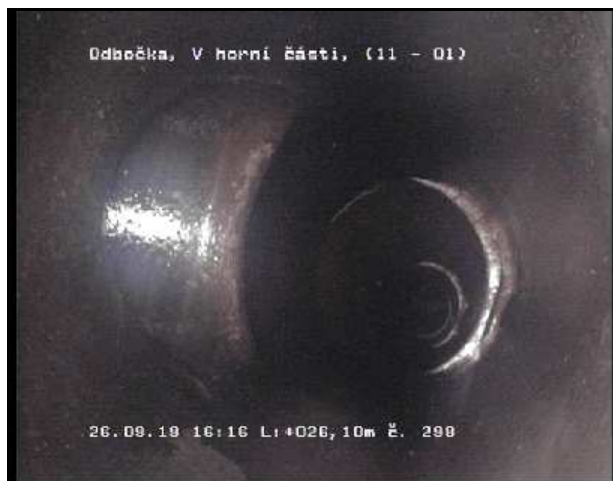
Foto 298 Videopáska: 3/13
Stav A--O 26,10 m 11 - 1 Uhr
Odbočka, V horní části

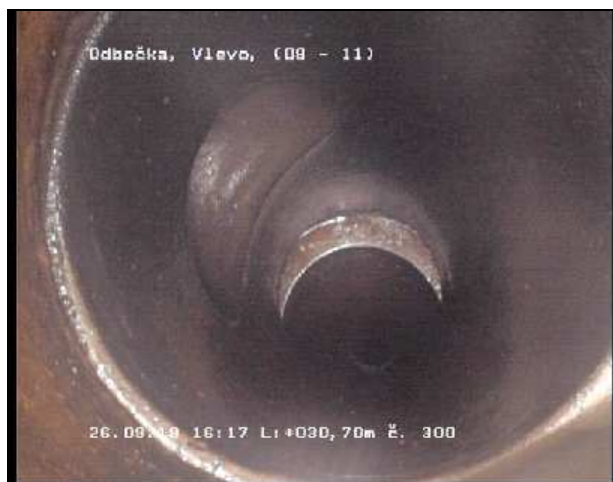
Foto 300 Videopáska: 3/13
Stav A--L 30,70 m 8 - 11 Uhr

Odbočka, Vlevo

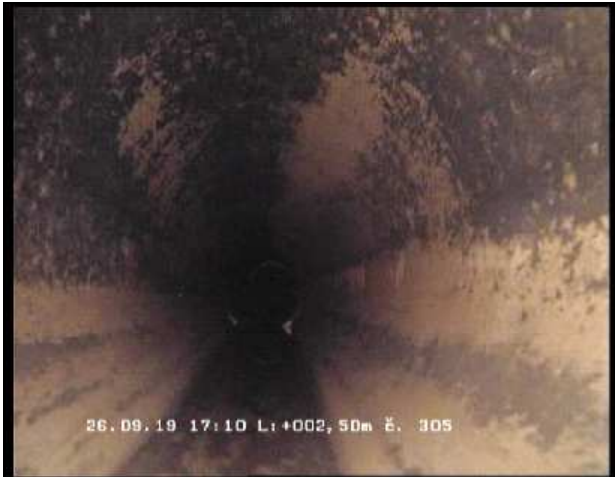
Foto 305 Videopáska: 3/15
Stav LB-U 2,50 m 5 - 7 Uhr

Odchylka polohy, Vyhnutí a Prohnutí, Dno, Vyhnutí = 2cm; V
délce od 2,50 do 4,60m

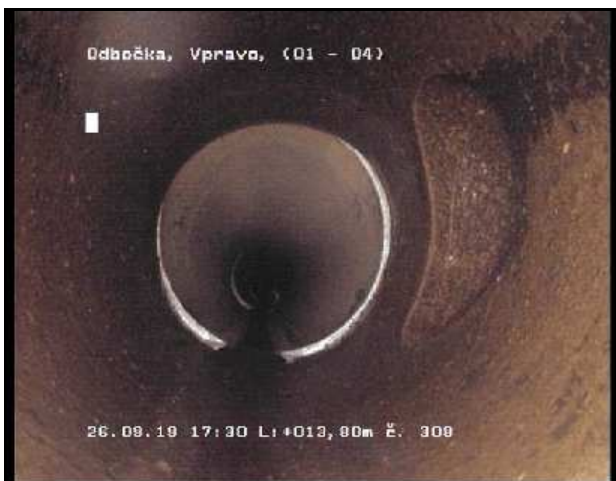
Foto 308 Videopáska: 3/16
Stav A-R 13,80 m 1 - 4 Uhr
Odbočka, Vpravo
